1. Obiekt

BUDYNEK MIESZKALNY

III. WÓŁOWEJ JADWIGI 7

13. Opis (sytuacja, materiał i konstrukcja, rzut, bryła, elewacje, dach, wnętrze wyposażenie, instalacje)

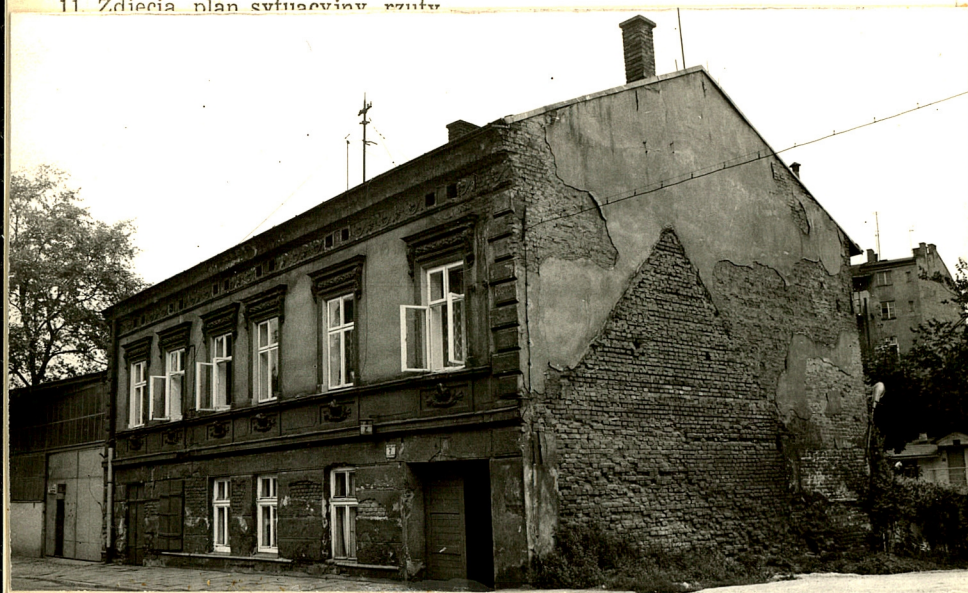
11. Zdjęcia plan sytuacyjny, rzuty

Budynek obecnie narożny do lat 60 /budowa pętli tramwajowej/ w zwartej zabudowie wsch. pierzei ulicy z przylegającą prostopadle w części pn. wsch. niezabytkową oficyną z r. 1932. Położony na działce w kształcie trapezu. Zbudowany z cegły, potynkowany. Piwnice przekryte stropami Kleina, w parterze sień główna sklepieniem kolebkowym o łuku odcinkowym. Stropy pozostałych pomieszczeń i więźba dachowa drewniana. Założony na rzucie prostokąta, dłuższym bokiem zwróconego do ulicy. Piętrowy, o dwutraktowym układzie wewnątrz w części pn. w części pd. trój i jednotraktowy. Partię jednotraktową stanowi przejezdna sień przylegająca do pd. ściany budynku. Trakt wewnętrzny partii trójtraktowej zajmuje klatka schodowa oświetlona świetlikiem w połaci dachowej. Schody drewniane, zabiegowe z balustradą z toczonych tralek z czasu budowy. Elewacja frontowa 6-osiova, niesymetryczna z cokołem i ścianką kolankową. Wejście do sieni w osi 1 od pd. Wystój plastyczny wykonany w tynku, bardzo bogaty. Parter i narożniki elewacji boniowane /częściowo brak bonii w narożniku pd./ Między kondygnacjami gzyms kordonowy. Elewację wieńczy gzyms koronujący. Okna I piętra w obramieniach złożonych z opasek i gzymsów nadokiennych na wolutowych konsolach. W płycinach nadokiennych girlandy. W gzymsie kordonowym na osi okien w płycinach odlewy gipsowe: woluty z maskami kobiecymi wsparte na stylizowanych pąkach liści przewiązanych guzem. Ścianka kolankowa, dekorowana wicią akantu. Stolarka okienna ościeżnicowa, 4-kwaterowa, 4-polowa, w parterze z profilowanymi ślēmionami. Elewacja tylna bez wystroju, 5-osiova, asymetryczna. W części pn. w pasie I piętra drewniany ganek. Balustrada z toczonych tralek z czasu budowy. Stolarka okienna typu skrzynkowego, 4-kwaterowa, 4-polowa z profilowanymi ślēmionami oraz dwa zachowane z czasu budowy okna ościeżnicowe jak na I piętrze elewacji frontowej. Osłonięta obecnie elewacja pd. potynkowana, bez otworów, z wyraźnym obrysem przylegającego niegdyś parterowego budynku. Dach dwuspadowy, kalenicowy, kryty papą. Z wyposażenia wewnątrz z czasu budowy zachowana jedynie częściowo płycinowa, profilowana stolarka drzwiowa.
