1. Obiekt

BUDYNEK MIESZKALNY - DAWNA PLEBANIA KOŚCIOŁA ŚW. SALWATORA

KRAKÓW

UL. KRÓLOWEJ JADWIGI 20

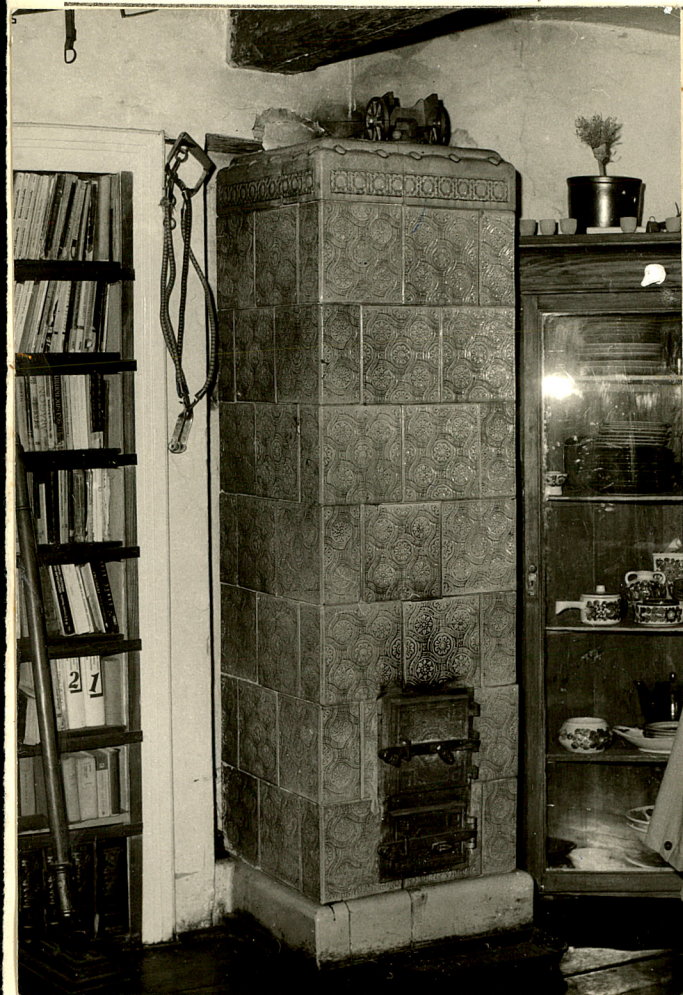
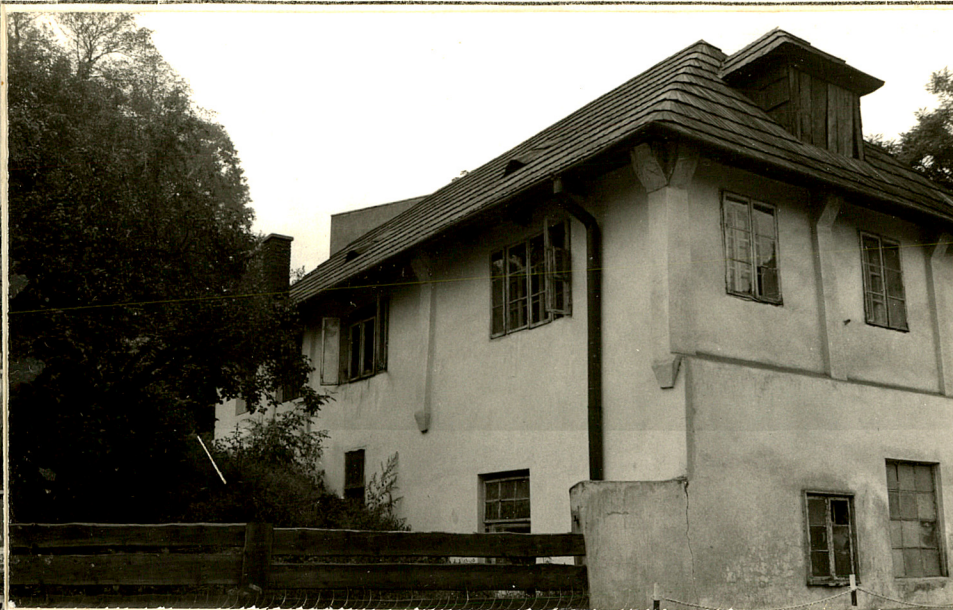
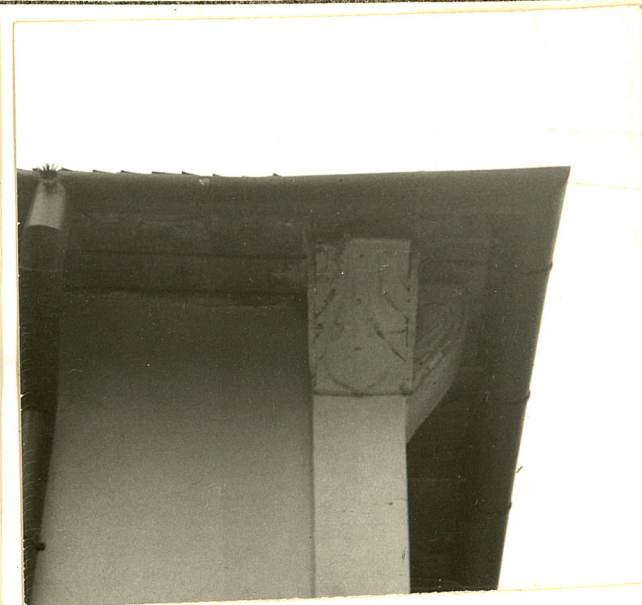
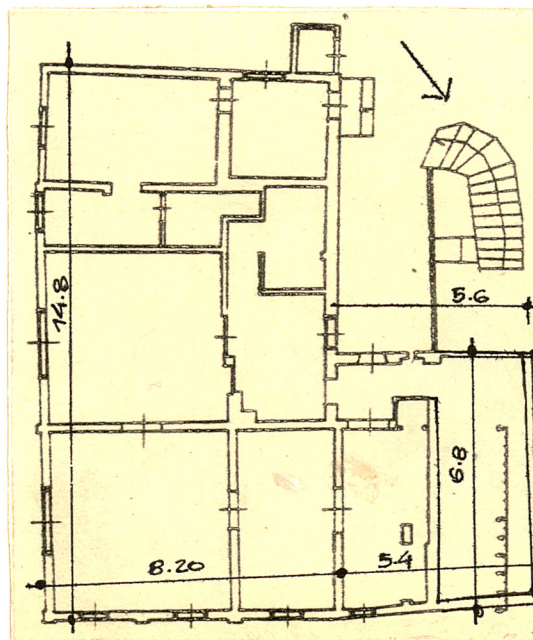
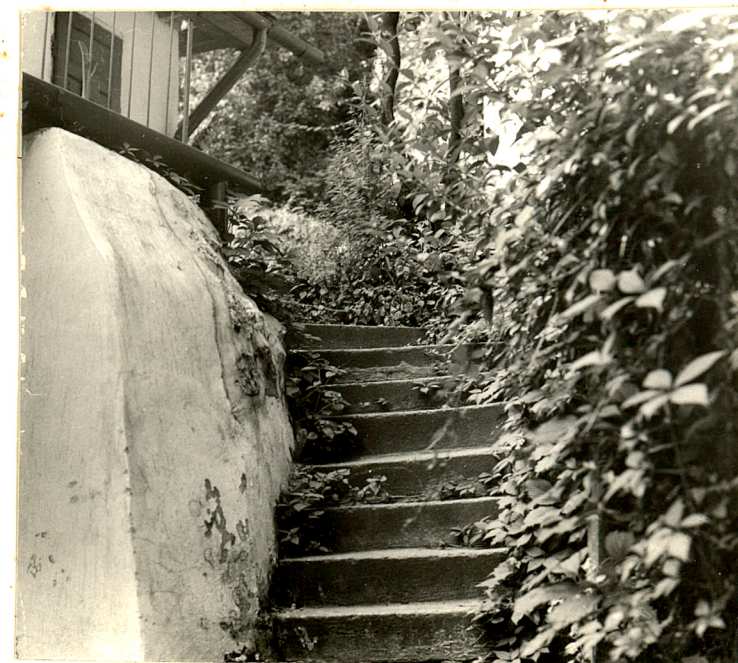
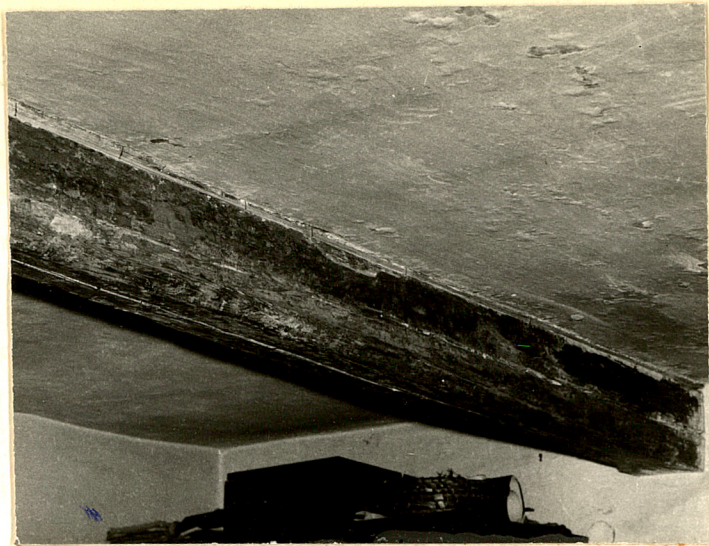
Fotografie.

11.07.1980 - zezwolenie na prowadzenie prac remontowych, dokumentacja proj.arch.H.Haberowej. Stan prac w IX.82 remont wykonany częściowo /poza pom.przyziemia/		Stan techniczny elementów konstrukcyjnych budynku dobry. Wnętrze sklepionej komory w przyziemiu zdewastowane.

1. Elewacja frontowa - pñn.wsch.
2. Piec w pom.parteru
3. Elewacja południowo-wschodnia z prawej elewacje północno-wschodnie.
4. Głowica pilastra w elewacji połudn.-wschodniej.
5. Schody terenowe w północno-zachod.części ogrodu prowadzące na taras.
6. Stolarka okienna w ścianie połudn.-wschod.parteru.
7. Stolarka okienna w fasadzie.
8. Stolarka okienna w fasadzie, okno w przybudówce.
9. Strop belkowy w parterze.
10. Drzwi w pomieszczeniu parteru.
11. Czółka belek stropu nad traktem frontowym parteru widoczne w pomieszczeniu przybudówki.
12. Belki stropu nad pomieszczeniem parteru.

20. Najpilniejsze postulaty konserwatorskie			
1. Zachować bryłę, gabaryt i zasadniczy układ wnętrza oraz wyposażenie. Poddąć remontowi wnętrze sklepionej komory w parterze.

2. Przeprojektować przybudówkę. Sposób wykonania bez zmian.			
3. Wszystkie prace remontowe wymagają dokumentacji projektowej zatwierdzonej przez W.O.Z.
