1. Obiekt zabytkowy

Dom, ul. Krzyża 5.

13819
KRAKÓW

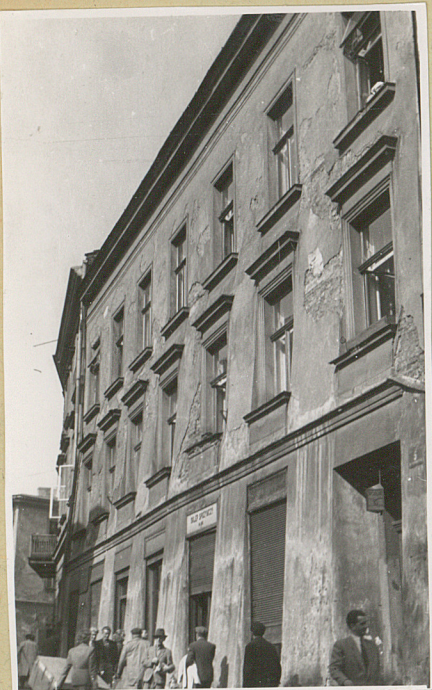
31. Szkic sytuacyjny, plan schematyczny, uwagi opisowe, fotografia

murowany z cegły z wyściele
kamienną tarczaną w piwni-
cach, potynkowany. Składowa-
my na planie prostokąta.

Dwupiętrowy, II piętro dobudo-
wane 1910. Układ murowa-
no-ceglasty. Podpiwniczony.
Piwnice sklepiane kolebkowo.
Sieni sklepiane kolebkowo.

Na parterze w drzwiach parien-
czeniach sklepianie kolebkowo-
ne z łukami. Elewacja frontowa niedmowa, o-
słonięta oszkarpowana. Okna w profilowanych obram-
ieniach.

Opis: dobudowana prostopadle do budynku
głównego 1839. Murowana z cegły, potynkowana,
dwupiętrowa, II piętro nadbudowane 1910. Jednostro-
towa. Dach pulpitowy.

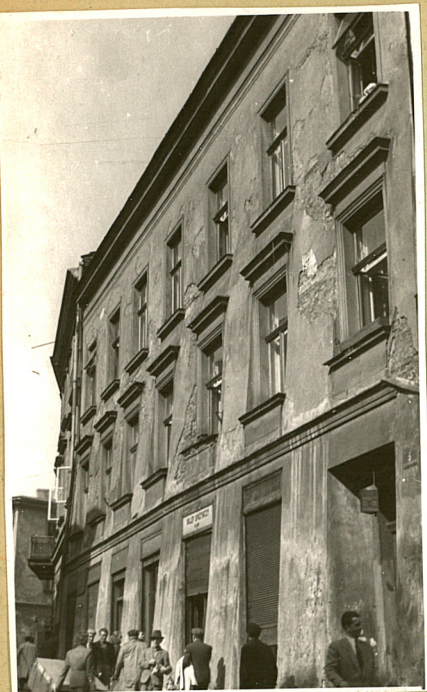
31. Szkic sytuacyjny, plan schematyczny, uwagi opisowe, fotografia

murowany, a cegły z wyciem
kamienia łamanego w piwni-
cach, potynkowany. Budowa-
my na planie prostokąta.

Dwupiętrowy, II piętro dobudo-
wane 1910. Układ murowa-
no-ceglasty. Podpiwniczony.
Piwnice sklepiane kolebkowo.
Ściany sklepiane kolebkowo.

Na parterze w dwóch pomien-
ieniach sklepienie kolebkowo-
ceglane.

me z łamaniem. Krawężnik frontowy niedźwizgi, ostateczni oskarżeni. Okna w profilowanych obramieniach.

Opis: dobudowana prostopadle do budynku głównego 1839. Murowana z cegły, potynkowana, dwupiętrowa, II piętro nadbudowane 1910. Jednostan-
towa. Dach pulpitowy.
