1. Obiekt

Dwór

Kraków

ul. Kościuszki 37

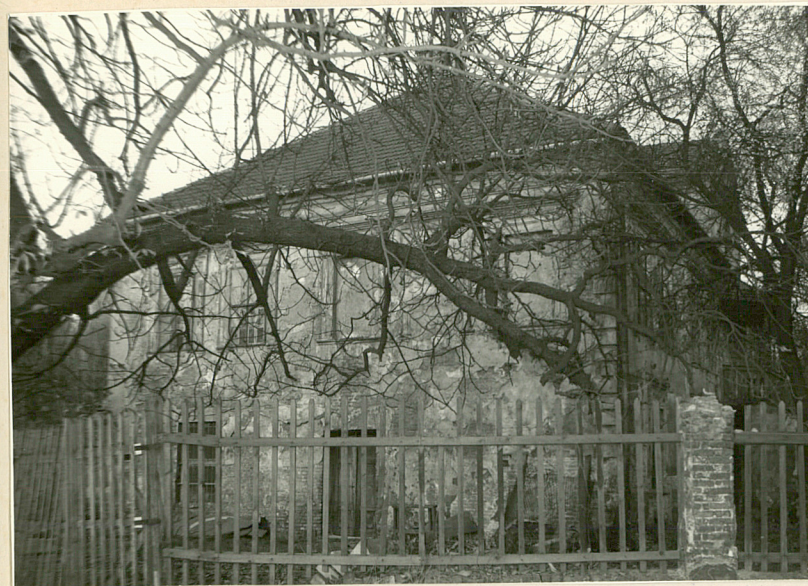
c.d.opisu, elementy wystroju wnętrz

Ogrodzenie od frontu stanowi drewniany parkan na podmurówce z zadaszonymi słupkami murowanymi. Brama na osi wejścia złożona z dwóch par słupów murowanych i drewnianej, dwuskrzydłowej bramy ze sztachet. W części wsch. metalowa bramka. Od płn., zach. i wsch. metalowa siatka. Na dziedzińcu od frontu grupa kasztanów od tyłu płacząca wierzba. Instalacje: elektryczna, gaz., wod.-kan.
