1. Obiekt  
15.17.1  
BUDYNEK FRONTOWY  
w zespole domu mieszkalnego Kamienica "Pod Jaszczurką"

2. Czas powstania  
1 poł. XIV w.  
2 poł. XIV w.  
XV w.  
2 poł. XVI w.  
XVII w.  
XVIII/XIX w.  
4 ćw. XIX w.

3. Miejscowość  
KRAKÓW  
4. Adres  
Rynek Główny 8  
nr hipoteczny

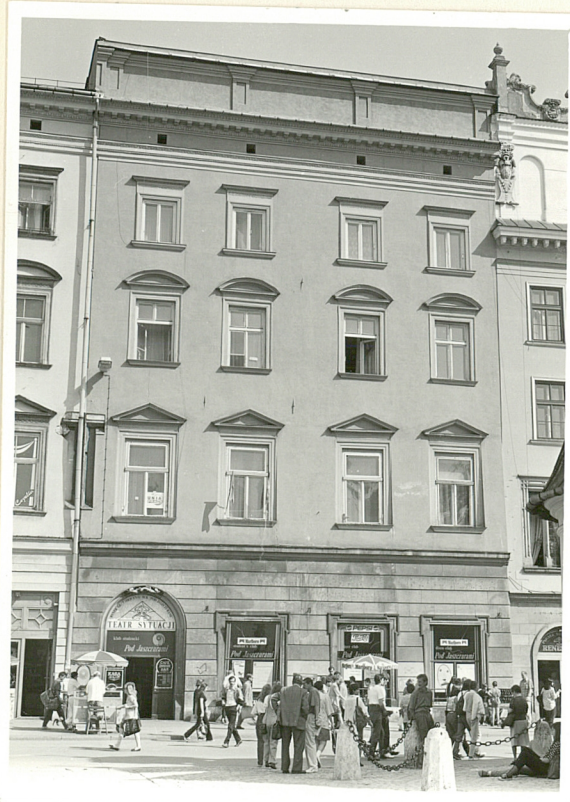
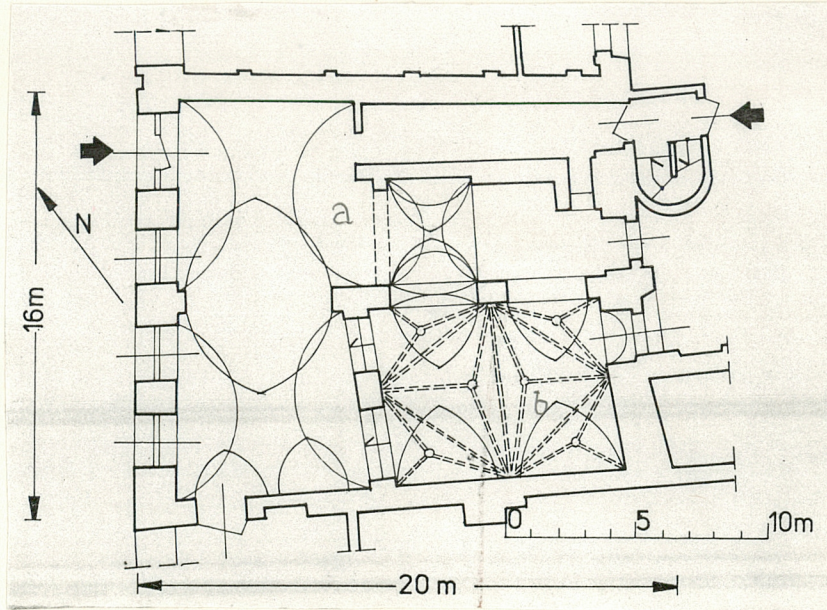
11. Zdjęcia, rzut, przekrój, sytuacja, orientacja

a. d. sień  
b. d. izba tylna

Rzut. Zbliżony do prostokąta. Od zach. współtworzy linię regulacyjną Rynku, od pn. przytyka do kamienicy Rynek Gł. 7, od wsch. do podwórza i od pd. do kamienicy Rynek Gł. 9. Trójtaktowy; Tylne trakt /od podwórza/ stanowi klatka schodowa, wspólna dla budynku frontowego i oficyny bocznej /pd./. Pomieszczenia parteru dostępne bezpośrednio z Rynku; piwnic i wyższych kondygnacji z klatki schodowej. Budynek frontowy połączony jest funkcjonalnie z oficyną boczną.

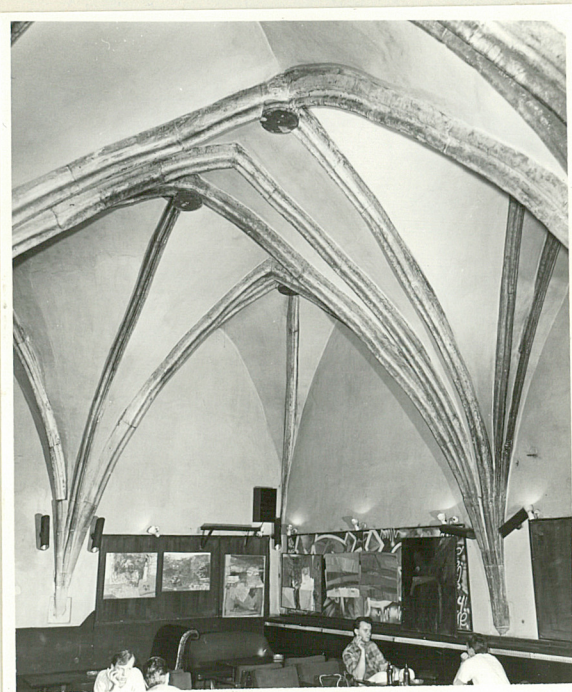
d. izba tylna
