1. Obiekt BUDYNEK FRONTOWY w zespole domu mieszkalnego Kamienica  
"Pod Karpiem Złotym"

2. Czas powstania  
1 poł. XIV w.,  
2 poł. XIV w.,  
XV w., XVI w.,  
XVI/XVII w.,  
/c.d. na wkładce/

3. Miejscowość  
KRAKÓW

4. Adres  
Rynek Główny 10  
nr hipoteczny: [REDACTED]

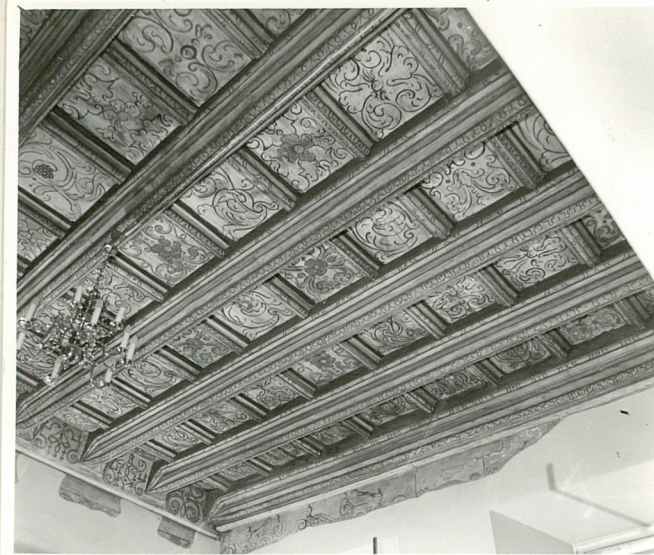
- Wnętrza i wyposażenie. W obu pomieszczeniach frontowych na Ip. drewniane stropy belkowe, polichromowane, z dekoracją o motywach roślinno-geometrycznych. Na ścianach obu pomieszczeń odsłonięte fragmenty polichromii roślinno-geometrycznej.

stropy pomieszczeń frontowych I p.

- adaptacja pomieszczeń parteru dla potrzeb sklepu "Jubilera" /z tego czasu pochodzi obecna dekoracja wnętrz/
- przywrócenie klasycystycznej dekoracji fasady
- odkrycie i konserwacja polichromii na stropach I p.

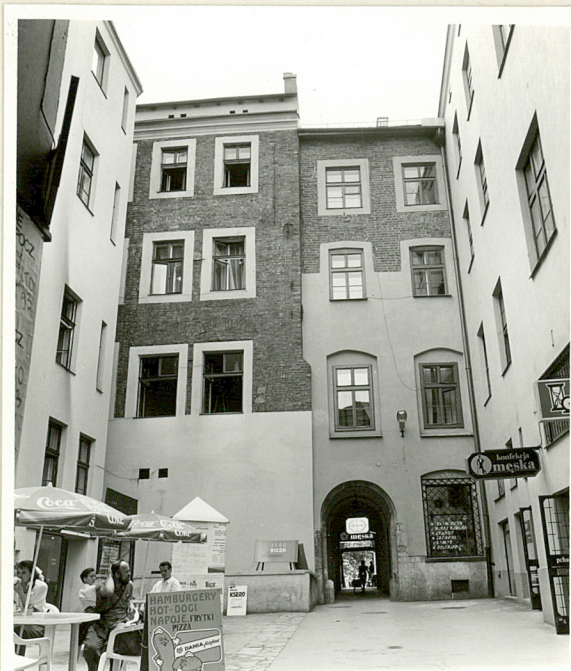
13. z małymi kwadratowymi okienkami strychowymi w każdej osi i belkowanie.  
Elewacja tylna (wsch.) bezstylowa, 4-kondygnacyjna, 3-osiowa, zamknięta wydatnym gzymsem, ponad którym ścianka kolankowa i wystający okap dachu. Parter tynkowany; wyżej odsłonięty watek ceglany (widoczne zamurowane otwory i łuki odciażające). Na parterze jeden otwór wejściowy, prostokątny, z nadświetlem, usytuowany na osi pd. Na wyższych kondygnacjach okna prostokątne, 4-polowe, ze ślaniem w 2/3 wysokości, ujęte w opaski z tynku. Okna w osi pd. (zasłoniętej przez budynek aneksu) osadzone ukośnie w grubości muru.

elewacja tylna

- wyburzenie oficyny przysłaniającej częściowo elewację tylną
- odnowienie elewacji i nadanie jej obecnego wyglądu.

Należy przywrócić pierwotny wygląd elewacji tylnej w partii parteru: okna izby tylnej. Wymagać to będzie również zmiany we wnętrzach traktu tylnego.
