Nr 38

1. Obiekt zabytkowy

Dom, Rynek nr. 12 zwany „kamienica Fontaniowska” III

KRAKÓW

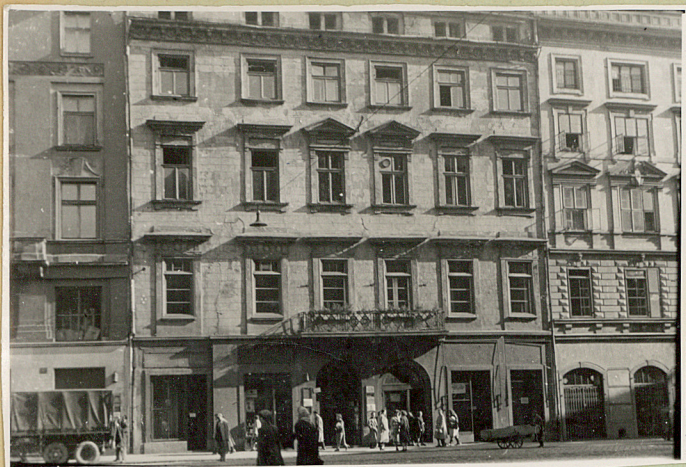
Zbudowany z cegły o zachowanym częściowo układzie wendyjskim w. XIII/XIV z wyciem kamienia w partii piwnic. Potynkowany. Wzniesiony na planie prostokąta z prostokątną oficyną ściśle skrajną w budynku, wystawioną równolegle. Trzyprętowy.

Podpiwniczony. Piwnice przykryte kolebkami półpełnymi: pod kamienicą "guterowską" o układzie trójkątnym, czterokątnym, kamienica "fontanna" o jednej piwnicy biegnącej przez całą długość piwnicznego budynku. W nich trzy portale gotyczne w. XIV-XV, kamienne. Ponadto ślady ostrołukowych okien, obecnie zamkniętych. Układ wnętrza domu i trójkątny, cz. przekształcony. Na ośi przebiega nie zasłonięta kolebkowo. Na lewo od niej w trakcie od podwórza ma mała klatka schodowa. W jednym z pomieszczeń parteru czterokątne sklepienie łukowe - kolebkowe, w pozostałych kolebkowe ośmiokątne. W kolebkach po prawej stronie nie ma kasetonów w. XVI o profilowanych belkach podpartych słupkami. W murze granicznym z domem nr 13 wmurowana płaskorzeźbiona scena mitologiczna w. XIX.

Elewacja mała, rekonstruowana.
