1. Obiekt zabytkowy

Dom, ul. św. Marka 22. ROZERRANY w 1981 III

13868
KRAKÓW

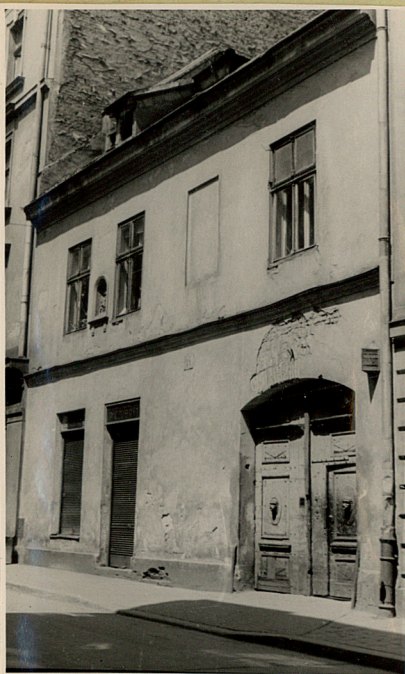
31. Szkic sytuacyjny, plan schematyczny, uwagi opisowe, fotografia

Skudowany z cegły, potynkowany.
Na planie prostokąta z oficyną.
Jedustronkowy, jednopiętrowy.
Nie przejazdowa nakryta koleb-
ką o łuku segmentowym. Bramą
pożniocyprijską ok. poł. w. XIX,
drewniana, dwuskrzydłowa z
furtką, dekorowana płycinami
z drzewa autobałki w formie
blich główn. w drzwiach stary
saczek i okucie stonki klu-
kowego. Na piśmie w mury

maszkońska ok. Floriana, kamienna, poł. w. XIX.
Opis: murenia murenia z budynkiem fran-
townym. Murowana z cegły, potynkowana. Na pla-
nie prostokąta wystrusowanego prostopadle do budyn-
ku głównego. Jedustronkowy, jednopiętrowy, wsio-
ko podpiwniczony. Piwnica nakryta sklepieniem
kolebkowym. Na parterze lokalności sklepienie
kolebkowe z łukami. Klatka schodowa drewniana,
drewniana. Drzwi klamkowe 1 poł. w. XIX.
Elewacja otworzona. Stolarka okien poł. w. XIX.
