BUDYNEK FRONTOWY I  
w zespole domu mieszkalnego Kamienica "Hetmańska" /"Sta-  
ra Wernica"/

KRAKÓW

11. Zdjęcia, rzut, przekrój, sytuacja, orientacja

Rynek Główny 17  
nr hipoteczny [redacted]

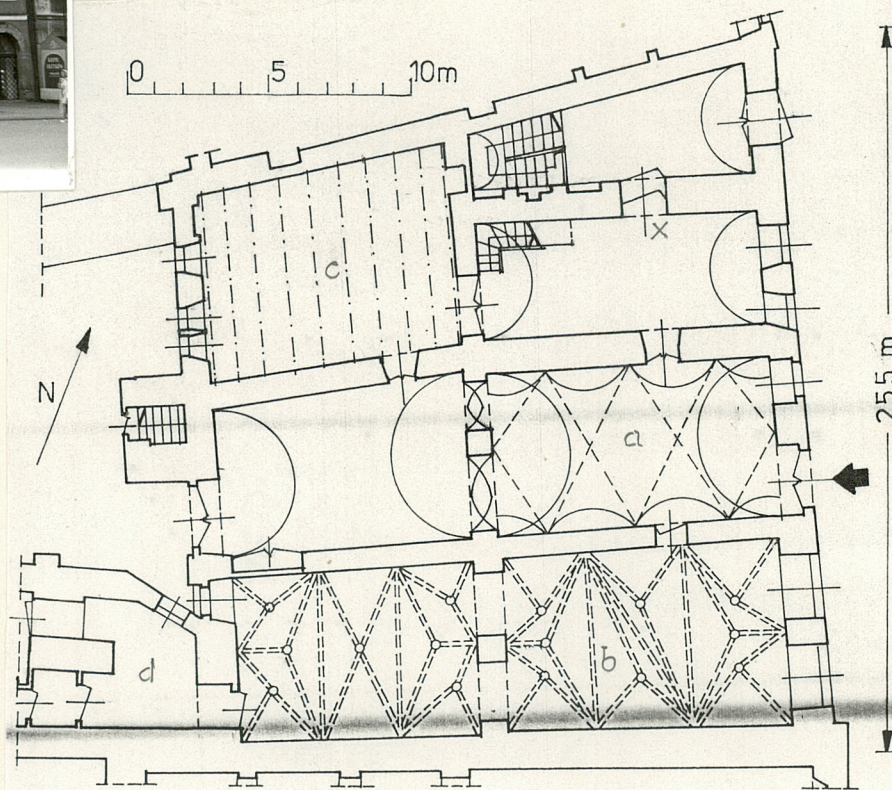
a. sień  
b. sala "Hetmańska"  
c. d. izba tylna  
d. główna klatka schodowa  
x. drzwi gotyckie

Rzut. Trapez zbliżony do kwadratu, z pd. skrzydłem mieszczącym klatkę schodową oraz z kwadratową w planie przybudówką od strony zach. mieszczącą zejście do piwnic. Zajmuje ok. 1/3 powierzchni posesji. Przytyka do pd.-wsch. załamania pd. pierzei Rynku /od wsch./, budynku frontowego posesji Rynek Gł. 16 /od pd./,

13. podwórza i oficyny bocznej pd. /od zach./ oraz posesji Rynek Gł.18 /od pn./. 2-traktowy, z 1-traktowym skrzydłem pd., z przelotową sienią na parterze /będącą fragmentem ciągu komunikacyjnego pomiędzy Rynkiem Gł. a ul.Bracką/. Klatka schodowa usytuowana w skrzydle pd., na styku z oficyną pd., zajmuje część tylnego traktu budynku po stronie pd.

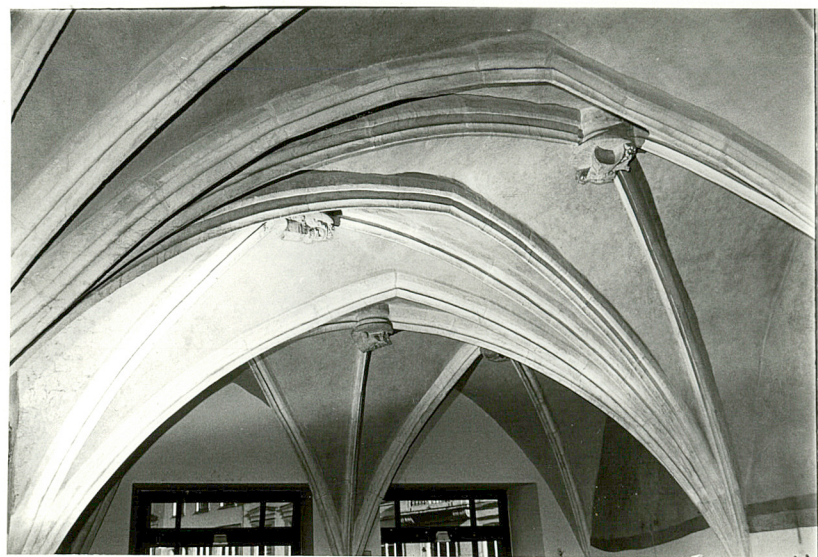
- Wnętrze i wyposażenie. W piwnicach zachował się zespół portali średniowiecznych pochodzących z XIV-XV w., w tym 2 portale ostrołukowe, sfazowane /2 ćw. XIV w./ i kilka portali sfazowanych o łuku półokrągłym. Z XIV w. pochodzą też obramienia okienek piwnicznych w sklepieniach przedproża. Na parterze w Sali Hetmańskiej /pd. strona obu traktów/ sklepienie żebrowe, 3-przęsłowe /czwarte przeszło zlikwidowane - zacho-

wana nasada żebra/, wielopolowe. Zworniki z opracowaniem rzeźbiarskim o tematyce heraldycznej /herby ziem polskich, popiersia i przedstawienia symboliczne/. Żebra profilowane. Na ścianie pd. zakonserwowane malowidło gotyckie - kolorowe pasy u nasady sklepienia. Na parterze i I p. znajduje się również cały zespół średniowiecznych detali architektonicznych: gotyckie blendy w pn. ścianie pn. pomieszczenia tylnego traktu na parterze; ostrołukowy, profilowany portal w przejściu z sieni na podwórze; portal ostrołukowy, profilowany w pn. ścianie drugiego od pn. pomieszczenia frontowego na parterze, a w nim okute listwami drzwi z zachowanym kompletem zamków; kamienny portal z płaskim nadprożem na pd. ścianie pierwszego od pn. pomieszczenia frontowego na parterze z okutymi drzwiami i zachowanymi zamkami; dwa gotyckie portale w pomieszczeniach I p.; kamienne obramienia okien z XV w. na parterze w pomieszczeniu tylnym od strony pn. oraz w pn. części elewacji frontowej. Kamienny, półokrągły portal z ciosów /XVI w./ znajduje się w przybudówce elewacji tylnej, mieszczącej zejście do piwnic.

sklepienie "Sali Hetmańskiej"

K.Dobrzańska, E.Knafel-Olko, Dokumentacja prac konserwatorskich przy sklepieniu Sali Hetmańskiej, mps PRZ 1989

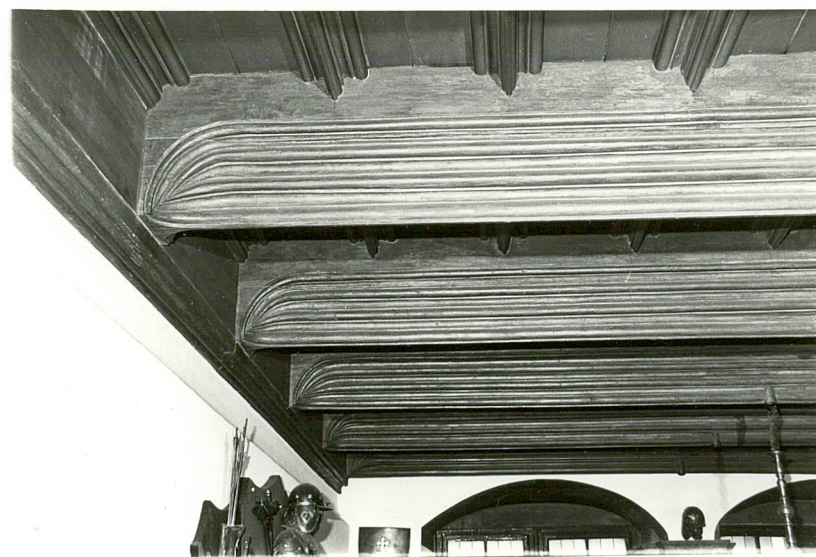
W pomieszczeniu tylnego traktu od strony pn. na parterze oraz frontowego traktu od strony pd. na I p. /Sala Rycerska/ drewniane, belkowe stropy o profilowanych i polichromowanych belkach z XV w.; w pomieszczeniu parterowym strop o rzadko spotykanym profilowaniu, a na jednej z belek symboliczne przedstawienie kobiety i mężczyzny połączonych sznurem; w sali Rycerskiej przetrwała również renesansowa, polichromowana kolumna międzyokienna. Drewniany strop, polichromowany, z profilowanymi belkami z XVI w. znajduje się w pomieszczeniach pn. na I p. Na parterze i I p. zachowały się fragmenty średniowiecznych posadzek z płytek ceramicznych.

strop "Sali Rycerskiej"

T. Kaszyńska, Dokumentacja konserwatorska stropu nad "Salą Rycerską", mps PKZ 1979

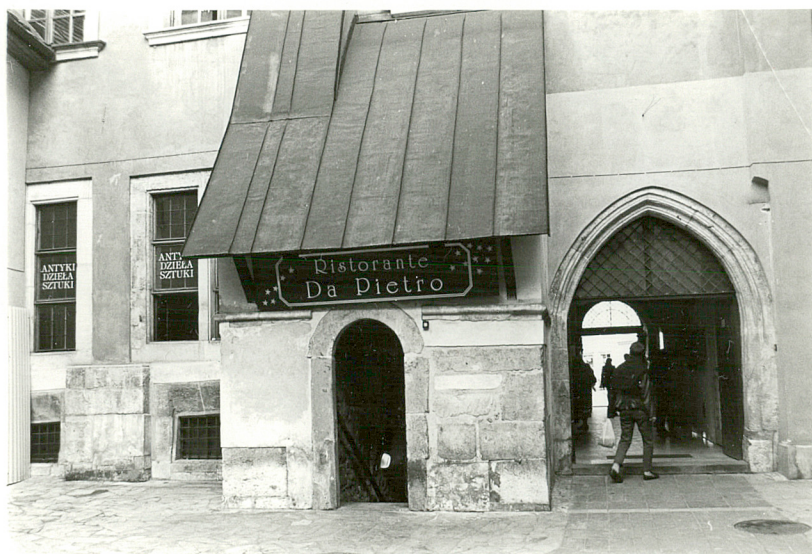
- Elewacja tylna /podwórzowa/ - 3-kondygnacyjna, 4-osiova, tynkowana; bez podziałów i artykulacji architektonicznej; na parterze częściowo przysłonięta przybudówką.

- Na parterze w 1 i 2 osi /licząc od lewej, czyli od pn./ kamienny cokół, w którym zakratowane, prostokątne okienka piwniczne, a wyżej 2 prostokątne okna o podziale 3-polowym /stolarka współczesna/ w kamiennych, gładkich obramieniach. 3 Oś zasłonięta przybudówką mieszczącą zejście do piwnic, z półkolistym portalem kamiennym z ciosów, nakrytą stromym, pulpitowym, pobitym blachą dachem sięgającym okien I p.

parterowa część  
elewacji tylnej

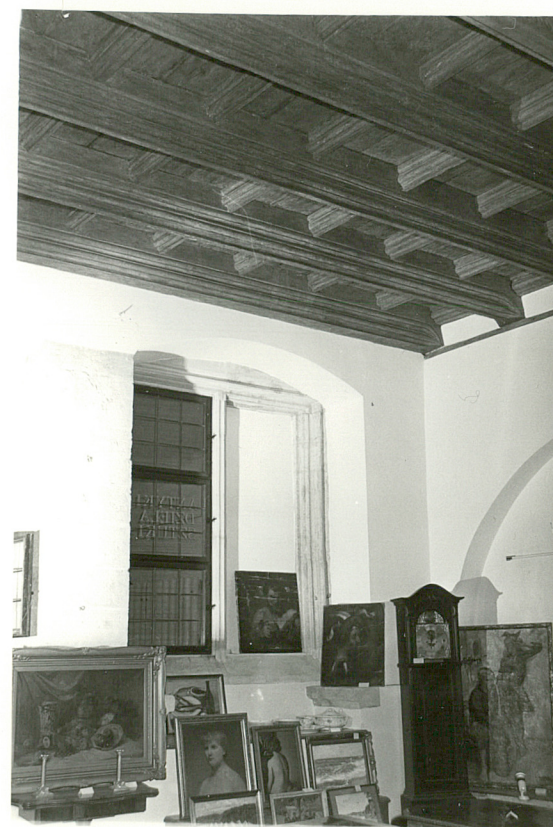
strop i okno  
d. izby tylnej
