BUDYNEK FRONTOWY

15281A w zespole domu mieszkalnego Kamienica Lanckorońskich

KRAKÓW

1 poł. XVII w., poł. XIX w.,  
Rynek Gł. 21/ul. Bracka 1

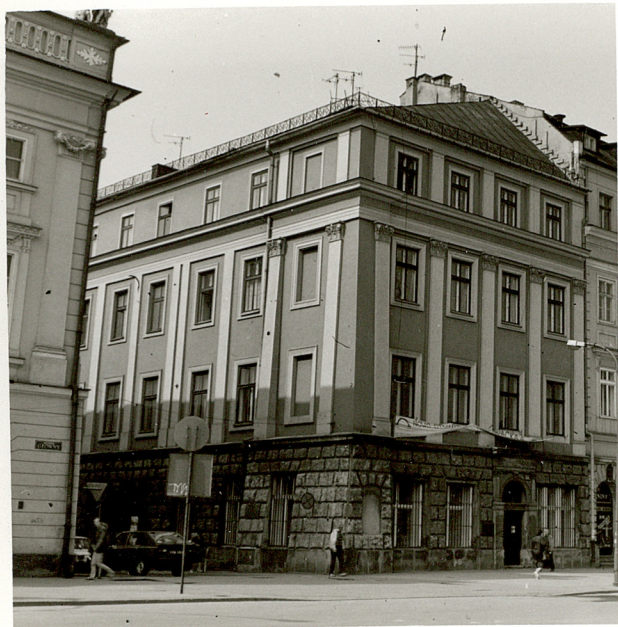
a. d. sieni  
b. d. sklep  
c. d. izba tylna  
d. d. przechód

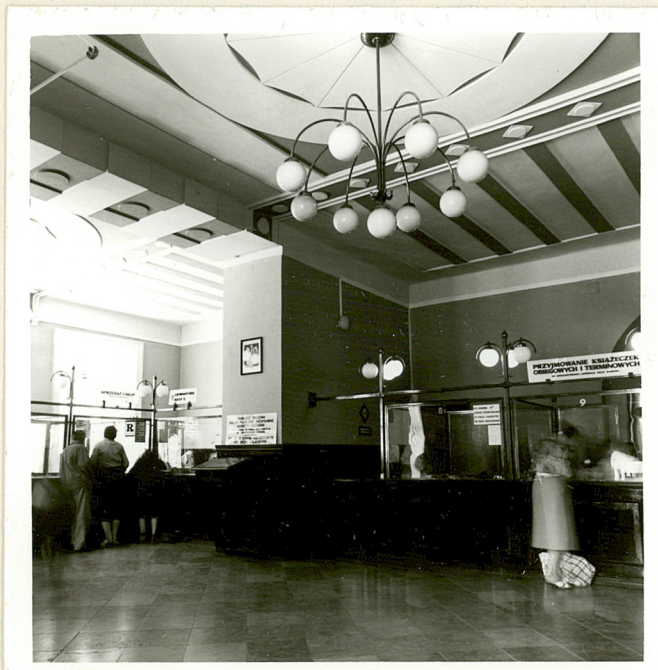
sala operacyjna banku, część pd.

W układzie parteru czytelna jeszcze dyspozycja średniowieczna, z d. sklepem i sienią (równiej szerokości) i izbą tylną, zmniejszoną przez wydzielenie traktu środkowego. Charakter traktu frontowego gruntownie zmieniony, przez zniesienie sklepień nad obydwa pomieszczeniami, przebicie szerokiego, prostokątnego przejścia w ścianie je oddzielającej i wprowadzenie ujednolicającej dekoracji i wyposażenia. Na suficie modernistyczna dekoracja sztukatorska: figury geometryczne w trójplanowej kompozycji - pasy z kwadratowymi guzami, tworzące ramy dla wielkich kolistych rozet. Na ścianach i w ościeżach drewniane boazerie, w zach. części połączone z pulpitami. Obydwa d. pomieszczenia stanowią obecnie salę operacyjną banku: część przeznaczona dla urzędników wydzielona

jest drewnianymi ładami, na których znajdują się szklane parawany, z szybami w mosiężnych uchwytach. W przedsionku prowadzącym z Rynku drzwi obrotowe, czteroskrzydłowe, fornirowane. Na ścianach przedniej części przedsionka boazeria z płyt marmurowych - płyty z marmuru białego, w obramieniu z marmuru czerwonego. Starsze wyposażenie zachowane w pomieszczeniach traktu tylnego: nad izbą od ul. Brackiej strop o belkach profilowanych, z podciągami (XV - XVI w.). W pomieszczeniu przyległym sklepienie kolebkowe (XV w.?). W pn. części pomieszczenia wydzielony skarbiec.

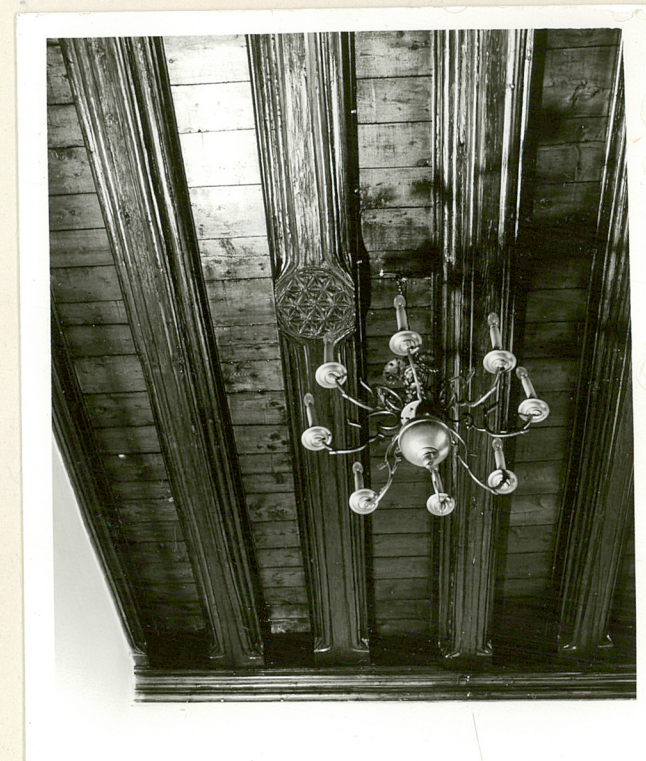
strop nad pomieszczeniem narożnym  
I p., część pd.Wkładkę założył: Waldemar Komorowski, IX 1990 r.  
(imię, nazwisko, data)Miejsce przechowywania negatywów: Prac. Fot. PPPKZ O/Kraków

Piętro pierwsze powtarza układ parteru (przy innym systemie komunikacji - wszystkie pomieszczenia dostępne z klatki schodowej, poprzez korytarz lub foyer, wydzielone z sali pn.-zach.). Mury pochodzą z XV w. Zachowane wyposażenie i dekoracja z różnych okresów. Nad salą narożną (wtórnie podzieloną na mniejsze pokoje) strop z murłatami, o formach w tradycji średniowiecznej (profilowanie i geometryczne rozety - XVI w.); pułap obniżony. Podobny strop nad izbą pd.-wsch. Na salą pd.-zach. sklepienie kolebkowe z lunetami (zbliżone do klasztorne), z bogatą dekoracją sztukatorską (1 poł. XVII w.). Pośrodku pola sklepiennego dwa lustra w uszatyh ramach, obwiedzione grubą wicią roślinną. Brzegi lunet podkreślone kimationem. Pola między ramami lusterek i brzegami lunet wypełnione na przemian symetrycznymi kompozycjami w postaci wolut i arabesk oraz kartuszy; na polach czołowych rozbudowane formy kartuszone. Nad opisanymi kompozycjami hermy oraz głowy puttów. Naroża lunet wsparte na pilastrach rozczłonkowujących ściany; głowice kompozytowe, z festonami, głowami puttów i hermami. W półkolistych polach na ścianie zach., pod lunetami, polichromie - sceny mitologiczne i pejzaże (XVII w. (?)). Sala pn.-zach. nakryta sufitem ze sztukateriami (1 poł. XIX w.): na suficie rozeta i listwa profilowana, pod faseta także gzyms. Na ścianach korytarza i foyer boazeria z desek, zwieńczona gzymsiem z kostkowaniem, stanowiąca wraz z dwuskrzydłowymi, płycinowymi drzwiami w profilowanych opaskach komplet wyposażenia związanego z biurami d. banku (pocz. XX w.)

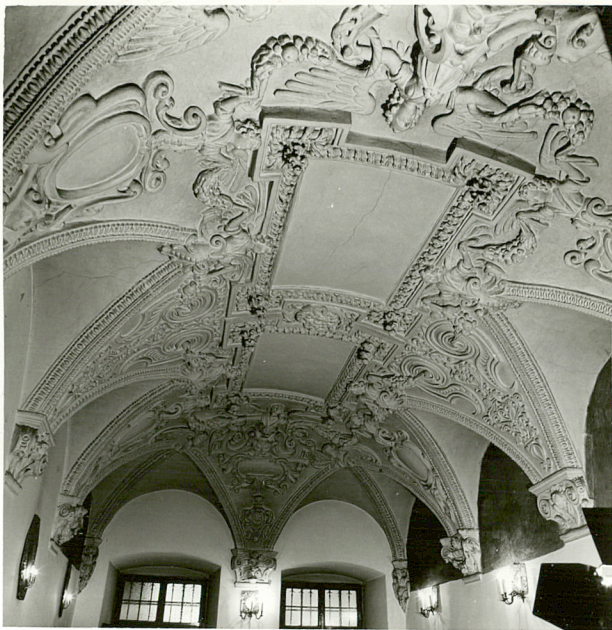
sklepienie nad salą pd.-zach. na  
I p., widok od pn.
