1. Obiekt

WOZOWNIA w zespole folwarcznym

3. Miejscowość

KRAKÓW - PLESZÓW

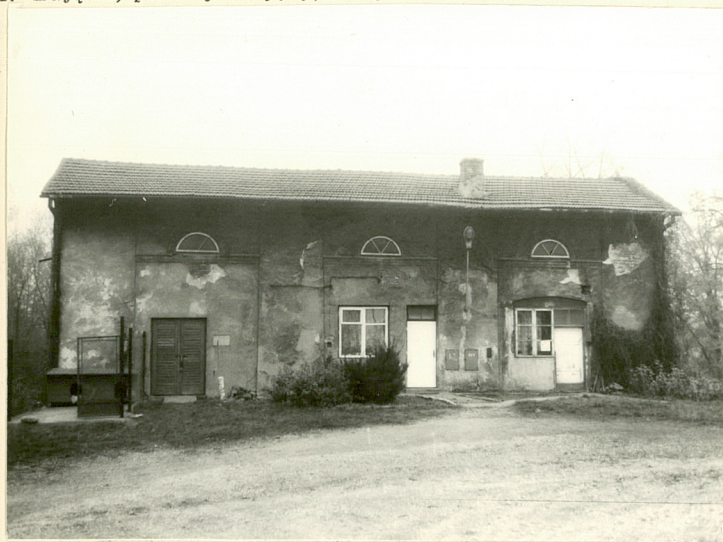
11. Zdjęcia, plan sytuacyjny, rzuty

Budynek w stanie awaryjnym, alarmującym.  
Fundamenty w stanie dobrym, lecz zagrożone podmywaniem źle odprowadzanymi wodami opadowymi. Ściany zewnętrzne stan zły - zniszczone, odparzone tynki, liczne ubytki cegieł, wypłukanie zaprawy, zawilgocenie. Ściany wewnętrzne w przyziemiu lekko podmoknięte, wyżej stan dostateczny. Widoczne pionowe spękania włosowate. Sklepienia i stropy stan dobry. Konstrukcja i pokrycie dachowe stan mierny. Stolarka silnie zużyta, instalacje sprawne.

Wyprofilowanie odpływu wód. Osuszenie elewacji, uzupełnienie ubytków wątku ceglanego, wymiana tynku. Remont i ujednolicenie stolarki, przegląd i uzupełnienie więźby i pokrycia dachowego. Zmiana sposobu użytkowania i pełne zagospodarowanie obiektu.

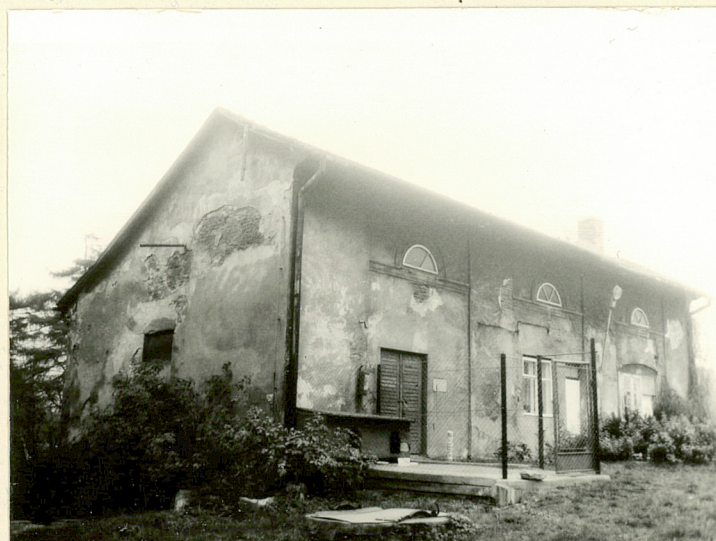
widok od północnego zachodu

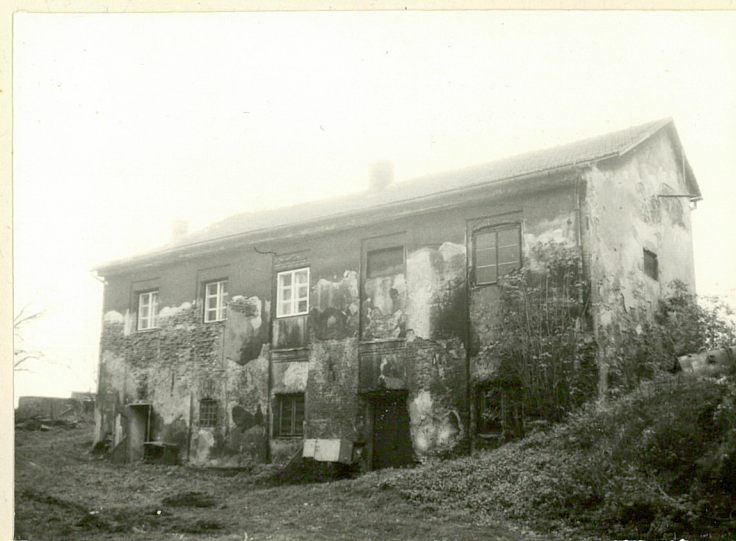
Elewacje: Elewacja zachodnia (frontowa) trójosiowa, rytmizowana szerokimi lizenami, w polach między którymi pierwotnie szerokie wrota, a obecnie w osi północnej drzwi magazynowe, dwuskrzydłowe, w osi środkowej okno czteropółowe i oddzielone wąskim pasem muru drzwi typowe, współczesne, z wąskim nadświetlem, w osi południowej okno i drzwi we wspólnej futryn timer. Nad tym otworem płytki łuk odcinkowy zachowany z wnętrza pierwotnych wrót. W wysokiej ścianie kolankowej oddzielonej poziomo odcinkami profilowanego gzymsu rozpiętego między lizenami, trzy półkolisty okna w profilowanym obramowaniu, modelowanym w tynku. Elewacje boczne tynkowane, bez podziałów i dekoracji. W północnej prostokątna wnęka, w południowej nowe duże okno w miejsce częściowo zamurowanej wnęki. Elewacja wschodnia pięcioosiowa, dwukondygnacyjna, rytmizowana szerokimi lizenami, między którymi w dolnej partii małe okna w kształcie kwadratu, zmienione na dwuskrzydłowe, prostokątne, drzwi w osi drugiej do północy i skrajnej południowej. W partii górnej pierwotnie okna o kształcie leżącego prostokąta (zachowana wnęka w osi drugiej od północy) zamienione na okna o układzie pionowym, sześciopółowe.

elewacja wschodnia
