1. Obiekt
BUDYNEK FRONTOWY
W Zespole domu mieszklanego Kamienica "Pod Krukami"

3. Miejscowość
KRAKÓW
1 poł. XVIII w., 1 ćw. XIX w.

Rynek Główny 25
nr hipoteczny

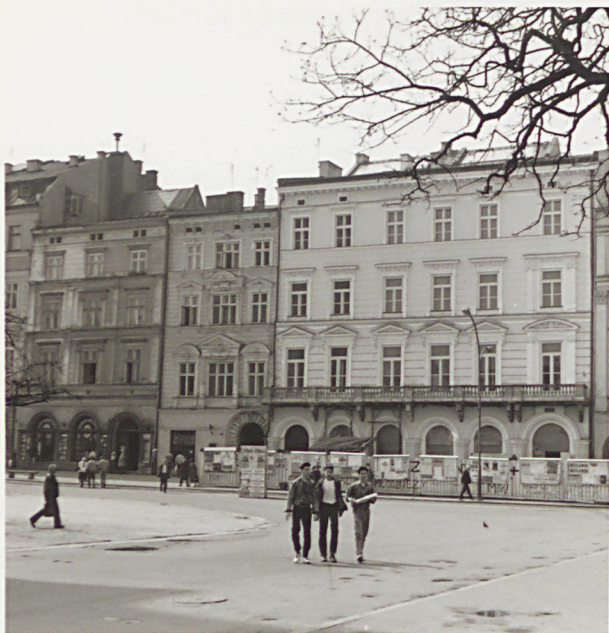
11. Zdjęcia, plan sytuacyjny, rzuty

autor zdjęć Kazimierz Maciąg
data wykonania IV 1990 r.
miejsce przechowywania negatywów Prac. Fot. PPPKZ O/Kraków

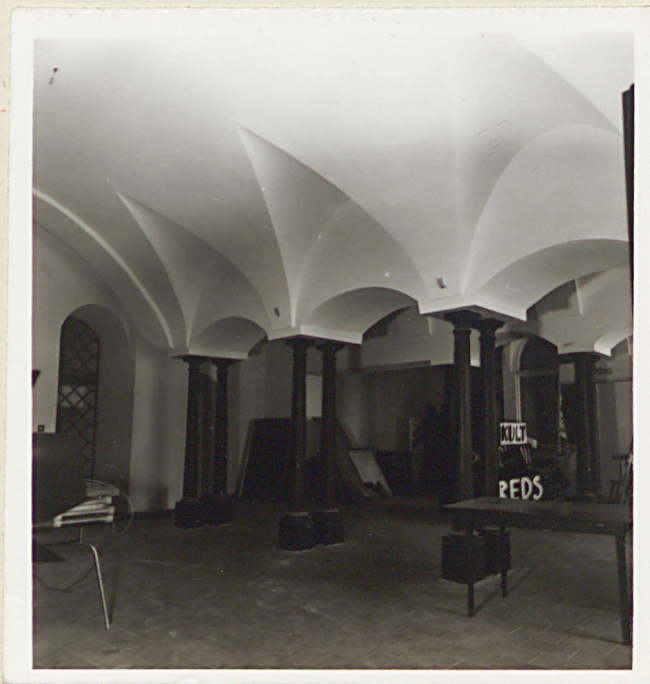
Pomieszczenie we frontowej części traktu frontowego, widok od pn.-wsch.
