1. Obiekt

BANK

1912-1914

KRAKÓW

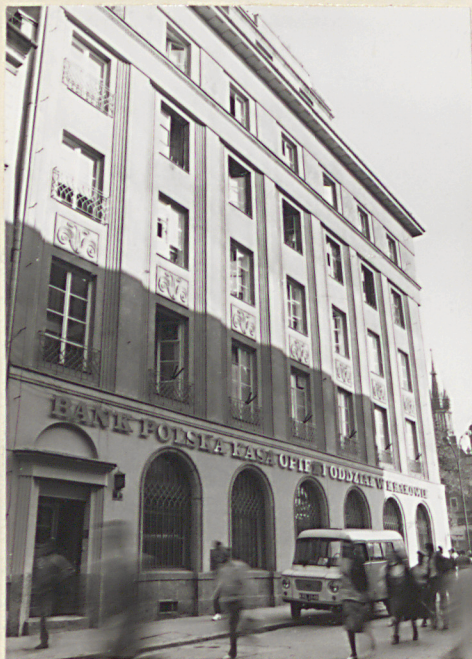
elewacja od strony ul.
Szewskiej, widok od pd.-zach.

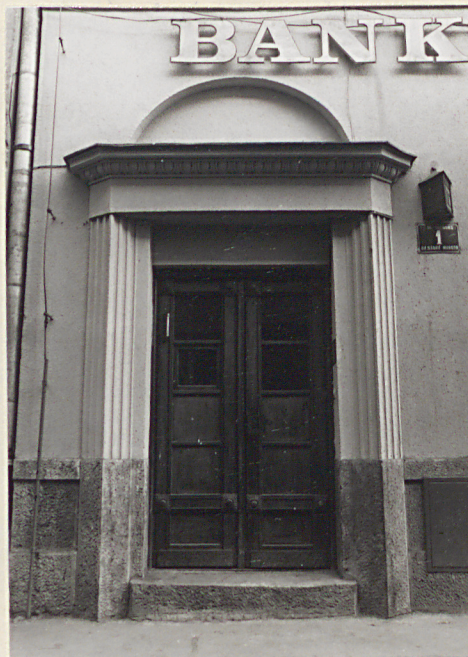
nych w przekroju cokolikach. Taki sam jak okna kształt i obramienie posiadają drzwi w elewacji od strony Rynku, natomiast drzwi od strony ul. Szewskiej ujęte są portalem o formie edikuli, gdzie ustawione skośnie kanelowane pilastry dźwigają belkowanie bez architrawy, z kinationem jońskim pod gzymsem. Nad belkowaniem półkolista wnęka. Okna zabezpieczone kratami z gęsto ustawionych prętów stalowych, przeplatanych skośnie w 2/3 wysokości; połączenia kute i zgrzewane. Drzwi w wejściu z Rynku dwuskrzydłowe, z półkolistym nadświetłem, stalowe, z dużymi płycinami szklanymi. Płycinę i nadświetle zabezpieczone kratami z prętów stalowych wygiętych w odcinkowe łuki, tworzące soczewkowate formy; w nadświetlu promienista kompozycja. Drzwi w wejściu z ul. Szewskiej dwuskrzydłowe, drewniane, płycinowe. Brzegi ramiaka zaznaczone listewkami, narożniki zaakcentowane kanelowanymi kostkami z guzem. Górne płyciny szklane. Parter oddzielony od wyższych kondygnacji płaskim gzymsem. Okna I p. typu porte-fenetre, dwuskrzydłowe, podwójne, ośmiopolowe, okna wyższych pięter sześciopolowe. Okna bez obramień. Pomiędzy oknami I i II p. prostokątne płyciny ze stylizowanymi, antytetycznie ułożonymi rogami obfitości (wykonane w tynku szlachetnym i stiuku (?)). Lizeny rozcłonkowujące partię pięter ujęte uskokowo zestawionymi pasami listew. Okna IV p. w płytkich wnękach rozdzielonych płycinami, na których metodą płytkiego r-reliefu przedstawiono symetryczne arabeski o motywach zbliżonych do ludowych. Okna I p., okna klatki schodowej (pierwsza oś od zach. w elewacji pd.) oraz balkon od Rynku zabezpieczone kratami sięgającymi 1/3 ich wysokości. Kraty z prętów stalowych o motywie takim jak górne części krat w oknach na parterze. Gzyms zamykający elewację ozdobiony od spodu płytkami z symetrycznie rozmieszczonymi kropkami. Elewacja facjaty dwuokienna, gładka, zamknięta gzymsem, na którym uskokowa attyka.

wejście z ul. Szewskiej

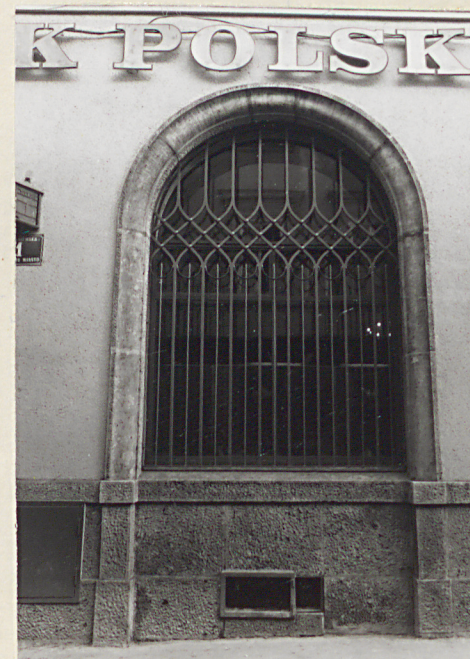
okno na parterze elewacji
od strony ul. Szewskiej

Wskazane jest przeprowadzenie prac restauracyjnych w sali operacyjnej na parterze, w powiązaniu z zabiegami mającymi na celu odtworzenie jej pierwotnego wyglądu (wymiana stolarki okiennej, naprawa detali wyposażenia, uzupełnienie kontuaru etc.). Należy utrzymać pierwotne wyposażenie wszystkich pomieszczeń budynku.

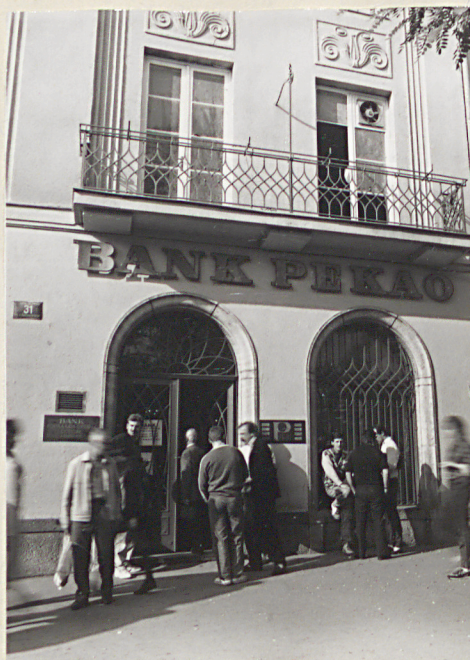
13. wnętrza - obydwie rozwiązane są podobnie, z zastosowaniem jednej formuły kompozycyjnej. Budynek w zasadzie nie posiada elewacji głównej (fasady); elewacja od Rynku zaakcentowana jest balkonem na I p., elewacja od ul. Szewskiej facjatą - elewacje są ściśle symetryczne (jedynie wejście od ul. Szewskiej wybijają się z rytmu jednakowych otworów parteru). Elewacje pięciokondygnacyjne, od Rynku Gł. dwuosiowa, od ul. Szewskiej siedmioosiowa; układ osi symetryczny. Elewacje skomponowane w nawiązaniu do tradycji klasycznych, z silnym uproszczeniem detalu ale z zachowaniem podstawowych zasad kompozycyjnych. Na wysokim, gładkim cokole ustawione są lizeny biegnące przez trzy kondygnacje pięter, dźwigające wysoki pas, będący silną redukcją belkowania. Nad belkowaniem znajduje się kondygnacja o charakterze mezzanina, zachowująca jednak wysokość niższych kondygnacji. Mocno wystający gzyms, wieńczący elewacje, stanowi jednocześnie optyczne zamknięcie bryły, gdyż płaski dach nie jest widoczny z Rynku i od strony ulicy. Parter do wysokości 1/4 obłożony płytami kamiennymi (piaskowiec) o gradziowanej powierzchni, ułożonymi w pas powtarzający artykulację wspartych na nim otworów okiennych. Okna parteru zamknięte półkoliście, w obramieniach z piaskowca z profilowaniem w formie simy, wspartych na prostokąt-

elewacja od strony Rynku
Gł.; parter i I p.
