1. Obiekt zabytkowy

Dom, ul. Skawkowska 30

KRAKÓW

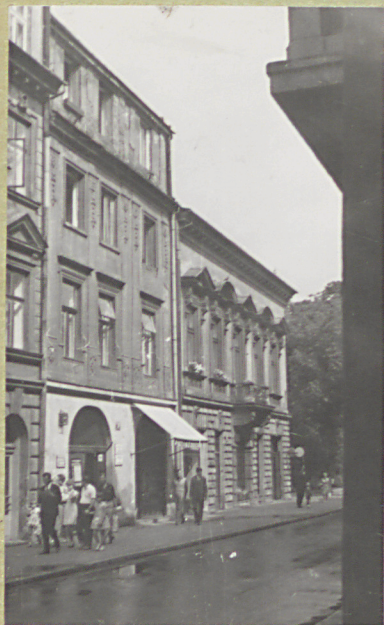
← STAN 1866

murowany z cegły i kamienia łamanego w partii piwnic, potynkowany, na planie prostokąta prostopadłego do ulicy. Cienkościenne, wielostopowy na parterze. Trzypiętrowy, podpiwniczony, piwnice sklepione kolebkowo. Elewacja frontowa n. XII, trójosiowa, I i II piętro o oknach rozmaitych nieregularnie rozmieszczonych pilastami. z dekoracją w postaci pól i rozetami oraz anisajes girlandy.
