Nr 233/III

1. Obiekt zabytkowy

DOM, ul. Szewska nr 16.

KRAKÓW 14381

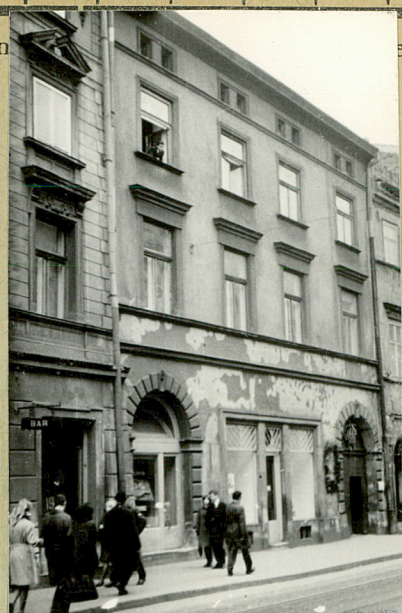
e, fotografia
Stan 1966

zaniedbanie / tynki, mury, fundamenty

MUROWANY Z CEGŁY, OTYNKOWANY, NA RZUCIE PROSTOKĄTA PROSTOPADŁEGO DO ULICY, TRZYPİETROWY, PODPIKNIĘTY. PIWNICE SKŁEPIONE KOLEBKOWO. TRZYTRAKTOWY. SIEN PRZELOTOWA ZWĘŻONA PRZES WYDZIELENIE 1873 LOKALNOŚCI SKŁEPIONE SCHODY DREWNIANE, DWUDWIEGONE 1 poł. XIX w. NA PARTERZE LOKALNOŚCI SKŁEPIONE KOLEBKOWO Z LUNETAMI I ŻAGLASTO. ELEWACJA FRONTOWA W. XX, CZTEROOSIOWA W PORTALU GŁÓWNYM BRAMA OKRĘTA KRZYŻOWO, DWUSKRZYDELOWA 1 poł. XIX. ELEWACJA TYLNA: W WEJŚCIU DO SIENI PORTAL NAKRYTY ŁUKIEM SEGMENTOWYM W XVIII. WZDEŁ 2 II PIĘTRA GANEK DREWNIANY, PRZECHODZĄCY NA ŚCIANĘ, OFICYNY 1859.
