1. Obiekt zabytkowy

Dom, ul. Szewska nr 19.

KRAKÓW

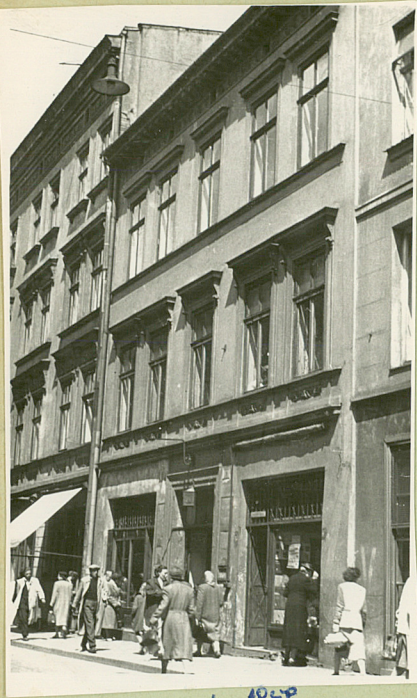
31. Szkic sytuacyjny, plan schematyczny, uwagi opisowe, fotografia

murawy z cegły i kamienia w
piwnicach, potynkowany, na ru-
nie podłogi, chruściny, pod-
piwniczny. Piwnice sklepione
kolebkowo. Trzytraktowy. bież prze-
biegła sklepiona kolebkowo z br-
zożycami i krzyżami. Schody dre-
wiane jednosieczne z dwiema
podestami z poł. w. XIX. Na
partenie przeniesienia sklepienia
krzyżowe, kolebkowe. Elewacja
frontowa 1864 pociągowa

o nieregularnym rytmie ok. Portal kamienny
miejscowy, profilowany w. XVIII.
