1. Obiekt zabytkowy

Dom, ul. Szewska nr. 23. zwany „Pod Matką Boską”

KRAKÓW

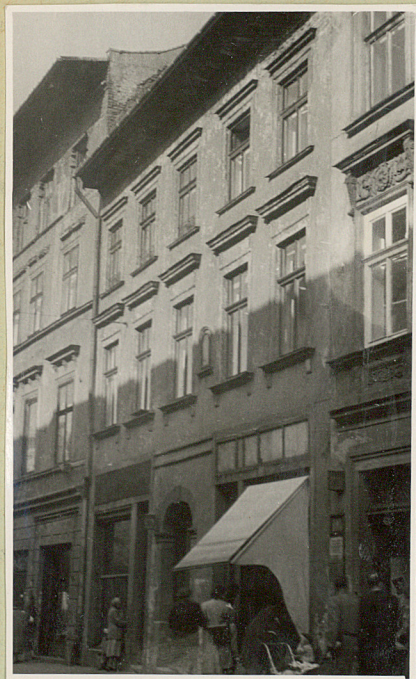
31. Szkic sytuacyjny, plan schematyczny, uwagi opisowe, fotografia

Wzniesiony z cegły i kamienia
w partii piwnic, potynkowany,
na murze postaketa postopadko-
go do ulicy, dwupiętrowy, pod-
piwniczny. Piwnice sklepio-
ne kolebkowo. Sien przeloto-
wa zroszona miedzianymi
lokalnościami sklepowej. Schody
drewniane, jednobiegowe,
z poł. w. XIX. Na parterze po-
mieszczenie sklepowe koleb-
kono z kmetami. Na I piętrze

arkade z rozetami na podniebiu, na sufi-
cie dekoracja stiukowa w. XIX. Elewacja fron-
towa por. w. XIX, restauracja 1853, pięcioramienne.
Okna I i II piętra w profilowanych obramieniach.
Na I piętrze wązka z poszyciem dr. Boskiej.
