1. Obiekt zabytkowy

Dom, ul. Szpitalna nr. 5.

KRAKÓW

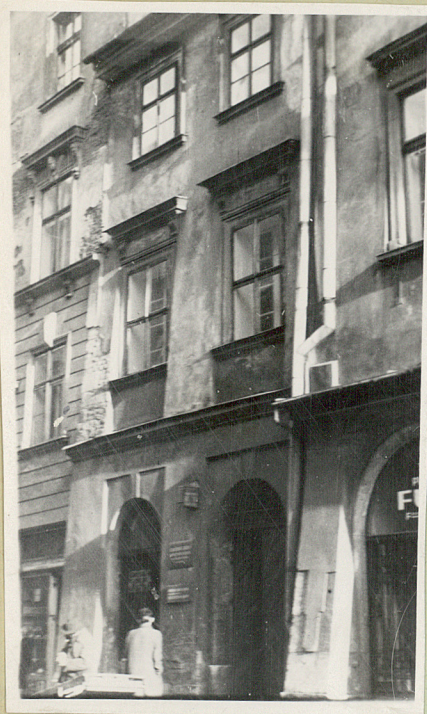
31. Szkic sytuacyjny, plan schematyczny, uwagi opisowe, fotografia

Zbudowany z cegły i kamienia
kamiczanego, potynkowany. Wznie-
siony na murze wydłużonego
prostokąta, postępującego do
ulicy. Dwupiętrowy, podpiwniczony.
Długość ścieżnicy łobekłono-
wa. Ścieżnica łobekłono-
wa gładka, obecnie anegona
przez wydłużenie pomieszczenia
łobekłono-
wego. Elewacja frontowa
ok. 1830, drewniana, okraszona
do wysokości I piętra,

na partene przerobiona. W jejcin do ścieżnicy portal
z nim drzwi kon. w. XVIII, dwuskrzydłowe, klepkowe
o równym układzie. W nadmiarze krata zielona.
Okna w profilowanych ramach.

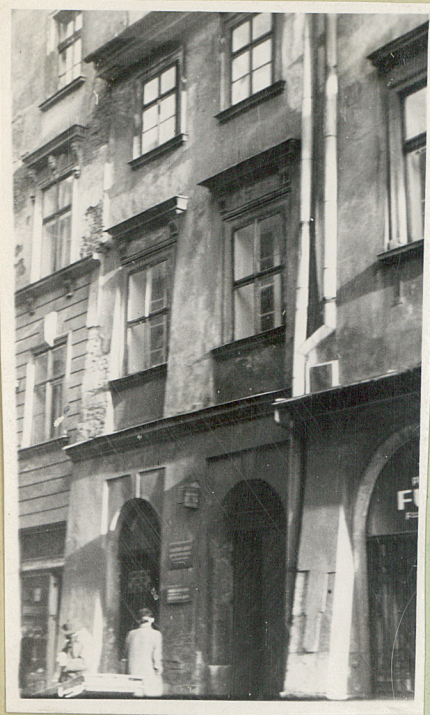
31. Szkic sytuacyjny, plan schematyczny, uwagi opisowe, fotografia

Zbudowany z cegły i kamienia
kamicznego, potynkowany. Wznie-
siony na rzucie wydłużonego
prostokąta, postopadłego do
ulicy. Dwupiętrowy, podpiwniczony.
Długość ścieżnicy kolebkowa.
Ścieżnica kolebkowa
na gzymsach, obecnie srebrna
przez wydłużenie pomieszczenia
ścieżnicy. Elewacja frontowa
ok. 1830, dwusobowa, ozdobiona
do wysokości I piętra,

na partene przerobiona. W rejście do ścieżnicy portal
z nim drzwi kon. w. XVIII, dwusobowe, klepkowe
o romboidalnym układzie. W nadmiarze krata żelazna.
Okna w profilowanych ramach.
