1. Obiekt zabytkowy

Rydlówka

ul. Tetmajera 28

KRAKÓW - Bronowice Małe

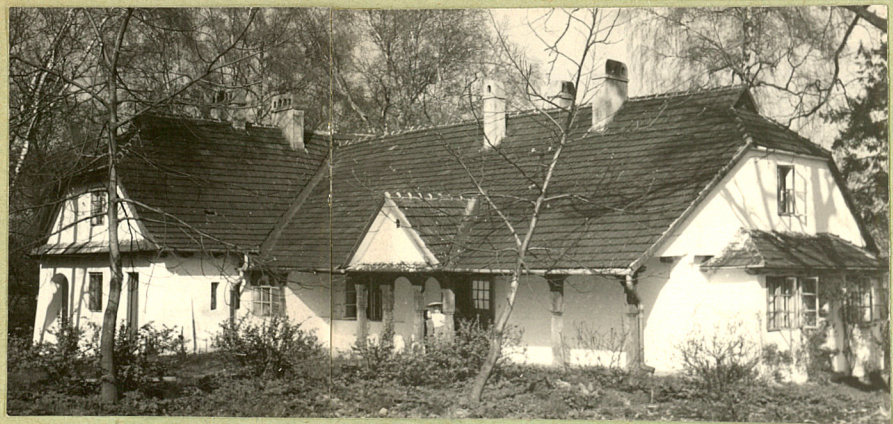
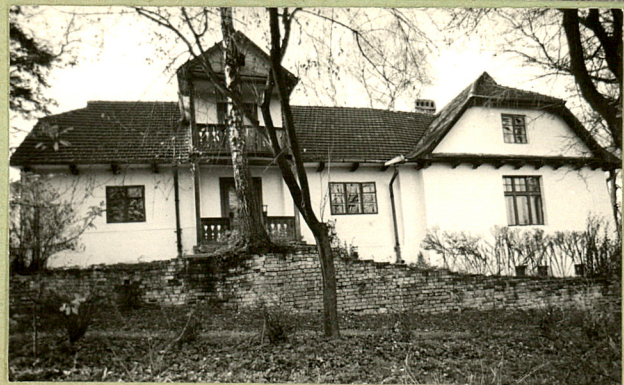
## 31. Szkic sytuacyjny, plan schematyczny, uwagi opisowe, fotografia

Budynek drewniany, konstrukcji rybnej, potynkowany, częściowo podpiwniczony, kryty dachem dwuspadowym naciętkowym, krytym dachówką. Układ wnętrza dwustronny, trójosiowy. Środkowa oś nuta zajmuje d. ruci, pionowe jmelotowa. Elewacje zachodnie trójosiowa z podcięciem wspartym na czterech obrotowych słupach, z trójosiowym jmyciotkiem na osi.

Elewacje wschodnie trójosiowa z gankiem wspartym na dwóch słupach z balustradą. Strop dachowy wsparty na wysuniętych krokietkach.

Do drewnianego korpusu przylega od poł. murowane skrzydło, dobudowane w 1912. Skrzydło to kryte jest dachem dwuspadowym jmyciotkowo-naciętkowym.
