1. Obiekt zabytkowy

Dom, ul. Mikołaska 4.

KRAKOW

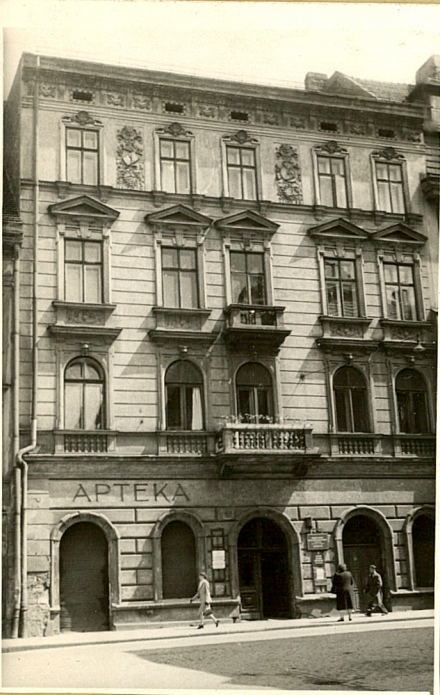
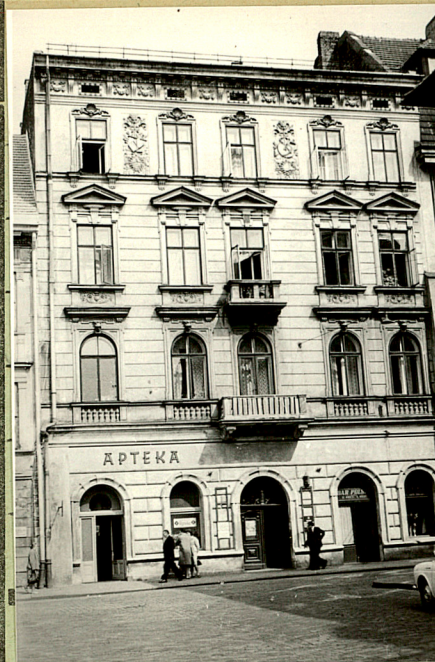
31. Szkic sytuacyjny, plan schematyczny, uwagi opisowe, fotografia

Skonstruowany z cegły i kamienia  
karrarskiego, przybudowany, na  
mucie postołata prostopadłego  
do ulicy. Trzytraktowy, trzy-  
piętrowy. Podpiwniczony, piwnice  
sklepione kolebkowo. Sienś  
sklepiona kolebkowo. Trzy  
pomieszczenia parteru  
sklepione kolebkowo. Elewacja  
frontona pęciokolumnowa 1887.

Oficyna: 1. m. zmierzona 1887.

Remont fasady  
wymiana tralek balkonów
