1. Obiekt zabytkowy

Dom, ul. Mikołajska nr 7.

KRAKÓW 13914

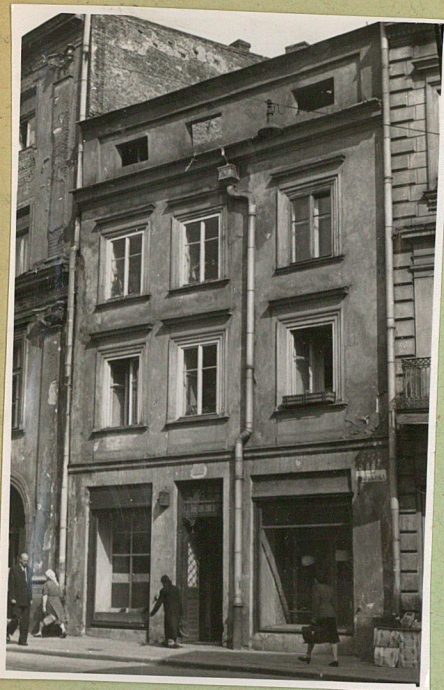
31. Szkic sytuacyjny, plan schematyczny, uwagi opisowe, fotografia

Data	OPIS	znisz- czenia %	odbu- dowa %
VIII. 1939 r.			
XI. 1939 r.			
XII. 1945 r.	wniknięcie		
1964	wniknięcie / fundamenty	60%	
	mur pęknięty i obłupiony		
1966	stan jw.

Wzniesiony z cegły i kamienia łamanego, potynkowany, na murze ciosobalce wzniesionego w s. tyłej, przystopadke do ulicy. Dwie i trzy piętrowy. Podpiwniczony, piwnice na korycie sklepieniach kolebkowych. Sien' sklepiona kolebkowo z kucetami. Klatka schodowa I poł. w. XIX, schody drewniane trzybiegowe z drewnianą balustradą obojętnych tralkach. Elewacja frontowa tryporiowa, parter przedstawiany 1909. Okna w obramieniach wieńcowych gzymsami. Wzniesienie atyka. Elewacja tylna tryporiowa, trypistora. Dach dwuspadowy.
