OŚRODEK DOKUMENTACJI
ZABYTKÓW W WARSZAWIE
KARTA EWIDENCYJNA ZABYTKÓW
ARCHITEKTURY I BUDOWNICTWA

KAMIENICA

1897-1899 r.

ul. Miodowa 6

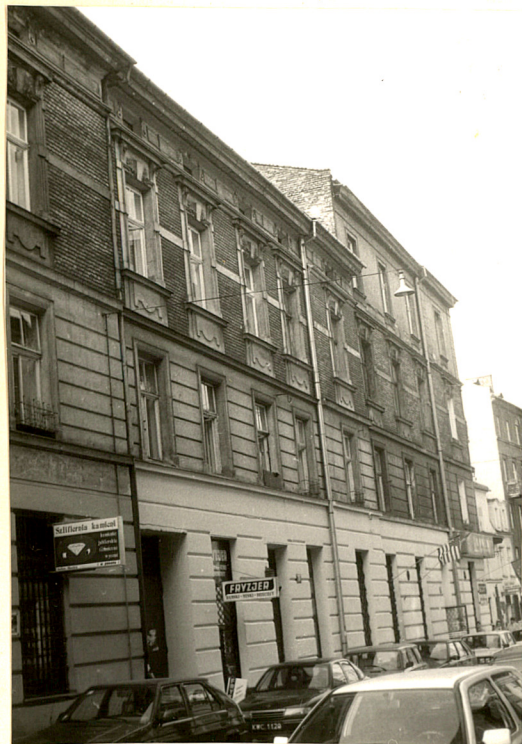
Elewacje: Elewacja frontowa pięcioosiowa, z wyraźnym podziałem na strefy poziome. Parter z pseudoboniowaniem pasowym i witrynami sklepowymi. W osi pseudoryzalitu okno zabezpieczone nową kratą w układzie w skośny rąb. W osi skrajnej zachodniej nowe stalowe drzwi do stacji trafo. Piętro oddzielone prostym gzymsem kordonowym, elewacja tynkowana, pseudoboniowanie w układzie pasowym, w stosunku do boniowania parteru mniej plastyczne. Okna w prostych opaskach tynkowych, rozmieszczone regularnie. Uskokowy gzyms oddziela kolejną kondygnację, której lico pokryte jest okładziną z glazurowanej cegły, okna w ozdobnych, tynkowych obramieniach, z dekoracyjną płyciną pod parapetem, węgarami przewiązanymi w połowie wysokości klamrą oraz wydatnym zwieńczeniem z kluczem flankowanym gałązkami laurowymi (?) i gzymsem nadokiennym wspartym na dwóch dekoracyjnych kroksztynkach. W poło-

| <p>20. Najpilniejsze postulaty konserwatorskie</p> <p>Odczyszczenie elewacji i generalne sprzątanie wnętrza kamienicy. Remont stolarki. Osuszenie piwnic i założenie izolacji. Ujednolicenie stylowe witryn sklepowych, zneutralizowanie "przemysłowych" drzwi do trafo.</p> | | | |

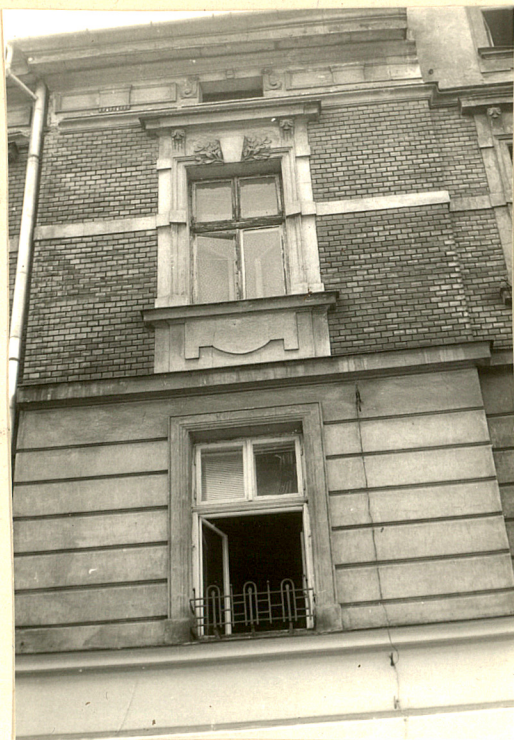
Detal elewacji
- okna I i II piętra

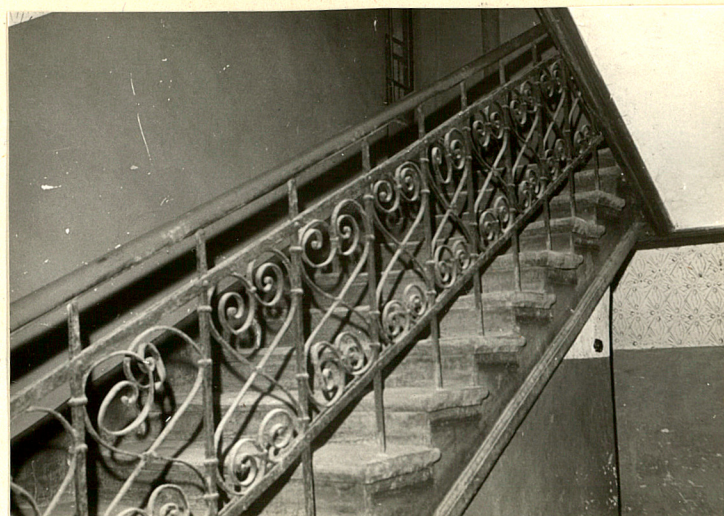
Wyposażenie: Stolarka drzwiowa płycinowa, stolarka okienna, stalowe drzwi gospodarcze, balustrada schodów metalowa, z prętów giętych, posadzka w sieni o skromnym układzie dywanowy. Piece przekształcone.

Balustrada klatki schodowej

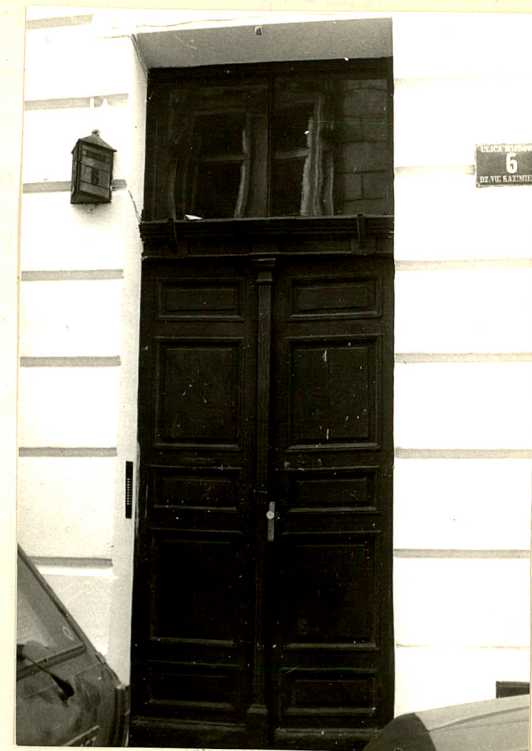
Detal elewacji
- drzwi wejściowe
