1. Obiekt zabytkowy

Dom, ul. Bożego Ciała nr. 4, narożnik ul. Miodowej nr. 10.

KRAKÓW 13932

31. Szkic sytuacyjny, plan schematyczny, uwagi opisowe, fotografia

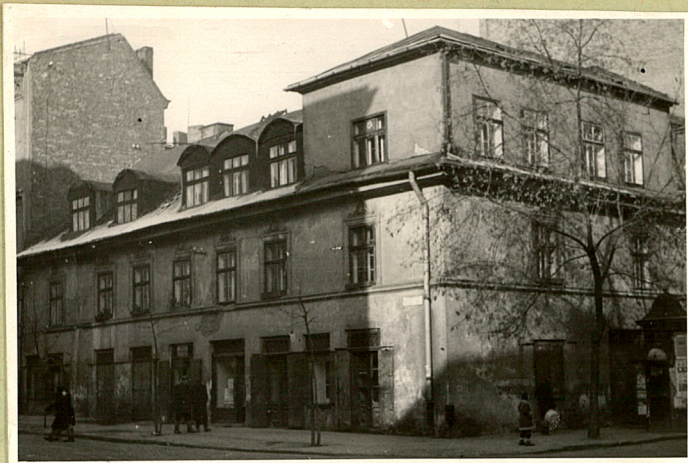
stan 1859

Dom wzniesiony na planie prostokąta. jednopiętrowy, częściowo dwupiętrowy, wzniesiony i częściowo potynkowany. częściowo podpiwniczony. Układ wewnętrzny trójkątny. Dla partene i dachowej sieni sklepienie kolebkowe. Fasada od ul. Bolesława Chrobrego, niebieska, między partene i dachową sienią gips. Od ul. Miodowej sieni nie regularnie rozmieszczone. Dach dwuspadowy łukty pap. i nim od ul. Bolesława Chrobrego, od Miodowej nadbudowane częściowo drugie piętro.
