1. Obiekt zabytkowy

Dom, ul. Miodowa nr. 35.

KRAKÓW 13934

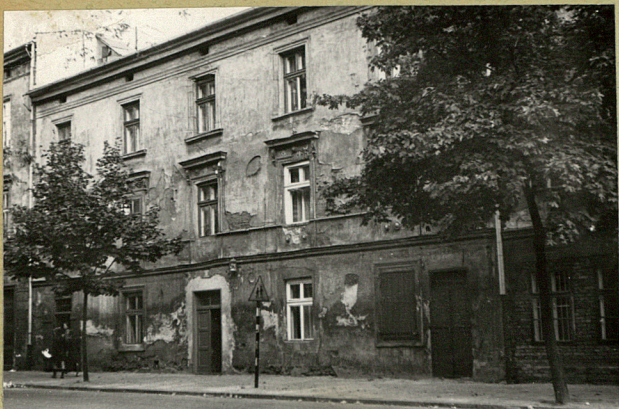
31. Szkic sytuacyjny, plan schematyczny, uwagi opisowe, fotografia

Data	O P I S	znisz- czenia o/o	odbu- dowa o/o
VIII. 1939 r.			
XI. 1939 r.			
XII. 1945 r.			
1966.	Mało uszkodzony (fundamenty, słupki)

Murowany, polukowany. Niepodpiwniczony.  
Dachy dwukondygnacyjne. Fasada szkieletowa z oknami  
z oknami wpiętymi. W piętach podparapetowych.  
Główny budynek wzniesiony w stylu. Mał. Okna  
dobre. Dach dwuspadowy kładzie papę.
