1. Obiekt zabytkowy

Dom, ul. L. Solskiego 2 ob. Ś. Tomasz

14419
KRAKÓW

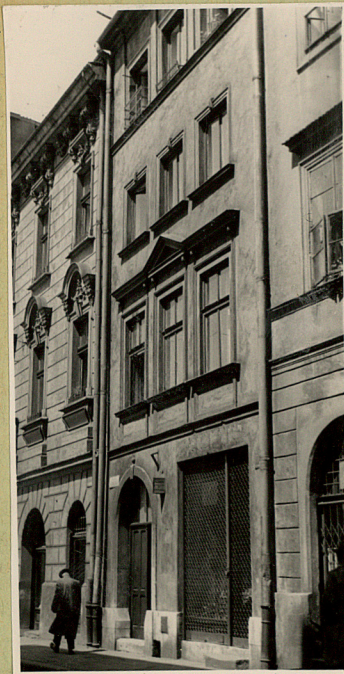
31. Szkic sytuacyjny, plan schematyczny, uwagi opisowe, fotografia

Zbudowany z cegły i kamienia
 Tawarego w partii piwnic, po-
 tykowany. Na rzucie prostokąta,
 trzypiętrowy, piętrowie jedno-
 piętrowy, II piętro nadbudowane
 w. XVII, III w 1 poł. w. XIX. Układ
 wnętrza trzypiętrowy, podpiwnico-
 wy. Piwnice o sklepieniach ko-
 lebkowych. Sienć przedklatka
 sklepienia kolebkowo. Na parter-
 nie piwniczenia sklepienie
 kolebkowo, kolebkowo z łami-
 mi i żaglasto. W sieni schody
 drewniane 1 poł. w. XIX. Elewacja frontowa
 1 poł. w. XIX, restaurowana 1933. Trzyosiowa, portal
 nowy. Okna w profilowanych obramieniach.
