1. Obiekt zabytkowy

Dom, ul. L. Solskiego 4

KRAKÓW

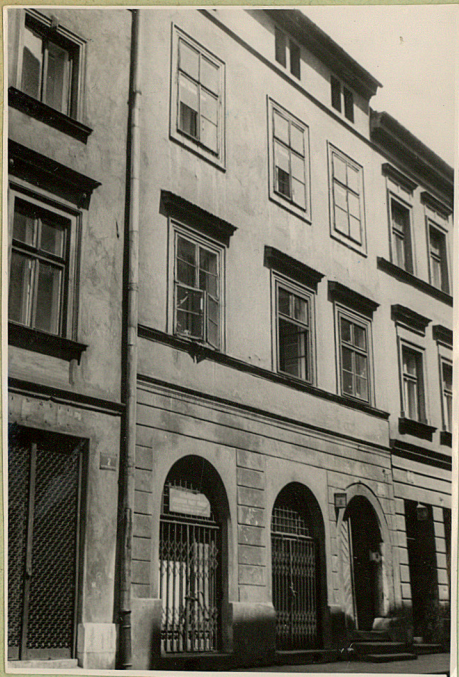
31. Szkic sytuacyjny, plan schematyczny, uwagi opisowe, fotografia

Wzniesiony z cegły z wapieniem
kamienia łamanego w parti
piwnic, istniejący. Na
murze prostokąta. Dwupiętrowy
II piętro nadbudowane w r. 1875.
Wykład aneta trybalitony.
Podpiwniczony, piwnice skle-
piące kolebkowo. Sieni prze-
biegająca sklepienie kolebkowo.
Schody drewniane, dwu-
biegowe z drewnianymi
gankami 2 pos. w. XIX. Na

partese powiększenie nakryte kolebkowo. Fasada
frontowa, trójosiowa o nieregularnym rytmie okien.
Parter rozczłonkowany neomastyką. Okna I piętra
z żelaznymi gzymsami. Elewacja tylna
trójosowa, z wentkami ganków drewnianych, dwu-
kondygnacyjnych. Drzwi do sieni drewniane,
dwuskrzydłowe 2 pos. w. XIX.

Oficyna: siodłownia w r. XIV - piętrowie browar,
mleczarnia w r. XIX. Wzniesiona z cegły,
istniejąca, na murze prostokąta równoległego do
domu frontowego. Jednopiętrowa, jednostronna. Elewa-
cja pionowa 1 pos. w. XIX. Schody zewnętrzne, pos. w. XIX.

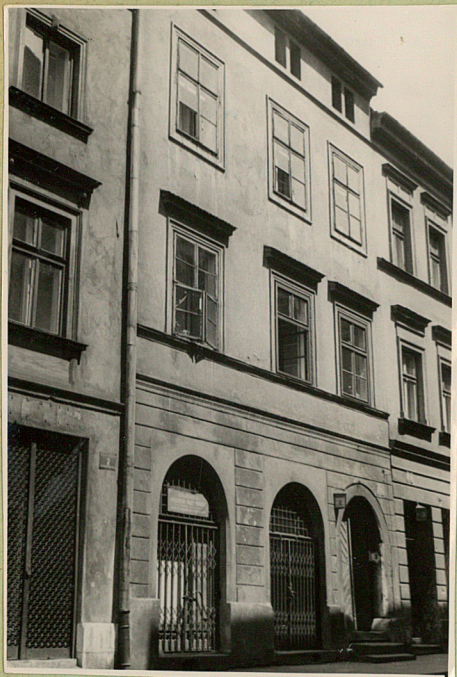
31. Szkic sytuacyjny, plan schematyczny, uwagi opisowe, fotografia

Wzniesiony z cegły z wapieniem
kamienia łamanego i partii
piwnic, piwnicowany. Na
murze postolista. Dmupistony.
II piętro nadbudowane w r. 1875.
Układ rzeźbna trójtraktowy.
Podpiwniczony, piwnice skle-
piące kolebkowo. Sieni prze-
bita sklepią kolebkową.
Schody drewniane, drze-
wiane z drewnianymi
gankami z poł. w. XIX. Na

partose powiększenie nakryte kolebkowo. Fasada
frontowa, trójtraktowa o nieregularnym rytmie okien.
Parter rozstawiony neomastyka. Okna I piętra
z rzeźbą rzeźbiarską gipsową. Elewacja tylna
łukowa, z rzeźbami ganków drewnianych, drze-
wianych. Drzwi do sieni drewniane,
drzwi skrzydłowe z poł. w. XIX.

Oficyna: sbudowana w r. XIX - piętrowie białe,
malowane w poł. w. XIX. Wzniesiona z cegły,
piwnicowana, na murze postolista odwołująca się do
domu frontowego. Jednopiętrowa, jednoklatowa. Elewa-
cja piwnicowa z poł. w. XIX. Schody zewnętrzne, poł. w. XIX.
