BUDYNEK UŻYTKOWY
dawna KUŹNIA ZIELENIEWSKICH

około 1837 – 39
/po 18886

KRAKÓW

4. Adres **ul. św. Krzyża 16**

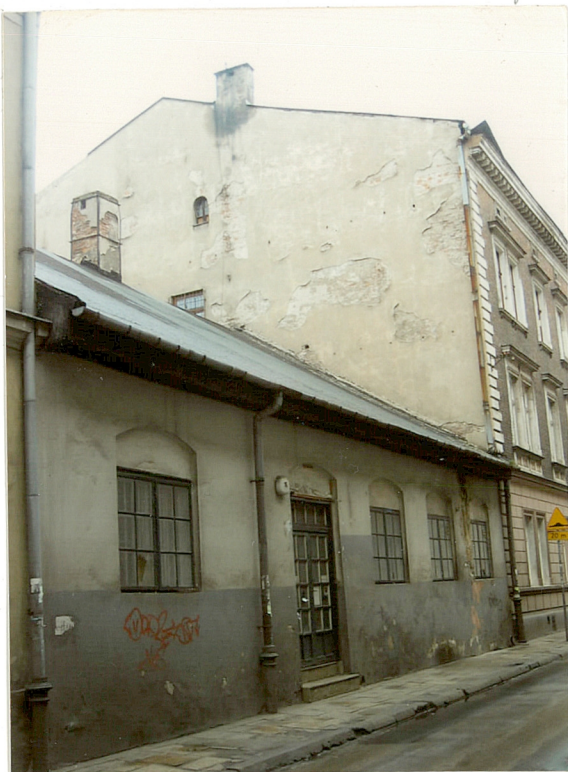
11. Zdjęcia, rzut, przekrój, sytuacja, orientacja

*w d. zespole c.k. uprzywilejowanej Fabryk. Machim i Wązów
Kolniczych Ładka Zieloniewskiego*

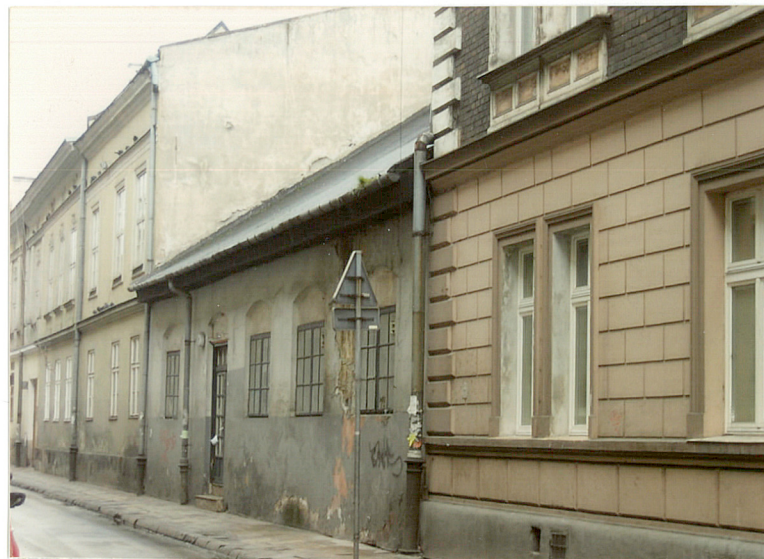
Elewacje: Kompozycja elewacji rytmiczna. Elewacja od ul. św. Krzyża pięcioosiowa, tynkowana gładko. W osi drugiej od południa dwuskrzydłowe drzwi wejściowe. Okna umieszczone w płytkich wnękach zamkniętych górą łukiem odcinkowym. Wydatny okap dachu. Budynek usytuowany kalenicowo do ulicy. Elewacja podwórzowa opracowana analogicznie, czteroosiowa. We wnękach okna bliźniacze, zdwojone. Drzwi wejściowe w osi analogicznej jak od frontu. Oś skrajna północna cofnięta w stosunku do lica elewacji, w formie przewiązki z kamienicą narożną. W osi skrajnej południowej aneks usytuowany prostopadle do bryły budynku zasadniczego. Pierwotnie mieściło się tu pomieszczenie maszynowni kuźni i maszyny parowej, z czasem mocno przekształcone.

1. Elewacja frontowa.
2. Elewacja tylna.
3. Elewacja tylna – aneks południowy.
4. Okno w elewacji frontowej..
5. Fragment wnętrza – trakt frontowy.
6. Okno widziane od wnętrza.
7. Komin – fragment w budynku.
8. Komin – widok partii zewnętrznej.
9. Rzut archiwalny z oznaczeniem kotła parowego (przed 1886).

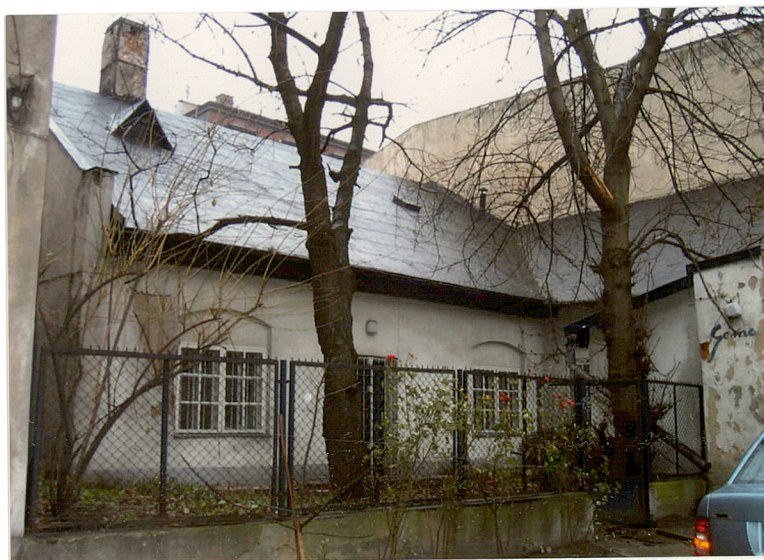
Rzut: Budynek na rzucie czworoboku, bliskim kwadratu, z ryzalitycznym aneksem w partii południowo – zachodniej. We wnętrzach układ dwutraktowy. Wejścia od ul. Św. Krzyża i z podwórca.

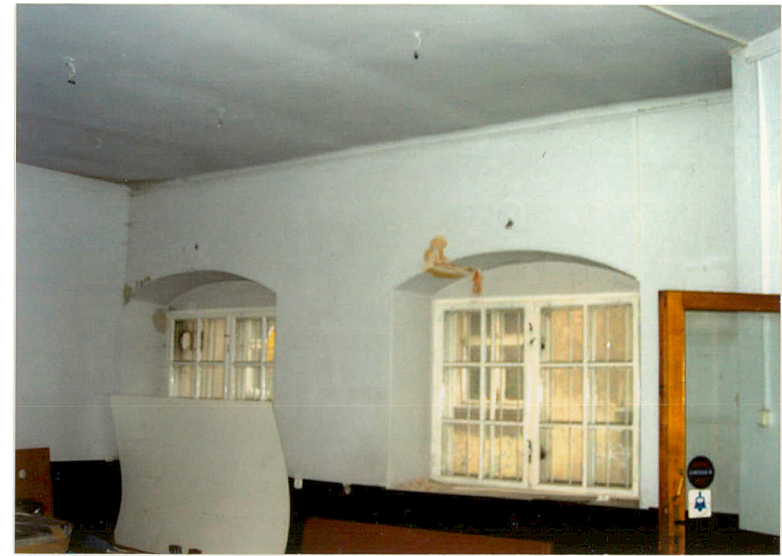
Wnętrza: Gruntownie przekształcone w wyniku modernizacji i adaptacji. Komin w odrębnym pomieszczeniu między traktami, w partii północno – wschodniej budynku. Okna w głębokich, lekko rozglifionych wnękach.

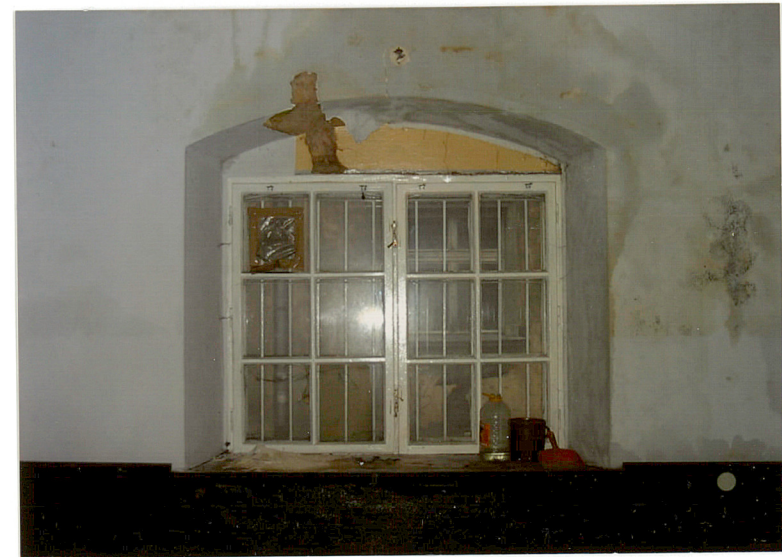
Wyposażenie: Komin pieca kuźniczego i maszyny parowej. W części stolarka okienna.

20. Najpilniejsze postulaty konserwatorskie Opracowanie studium historycznego. Bieżące utrzymanie i zagospodarowanie budynku. Wyeksponowanie i zabezpieczenie historycznego komina.

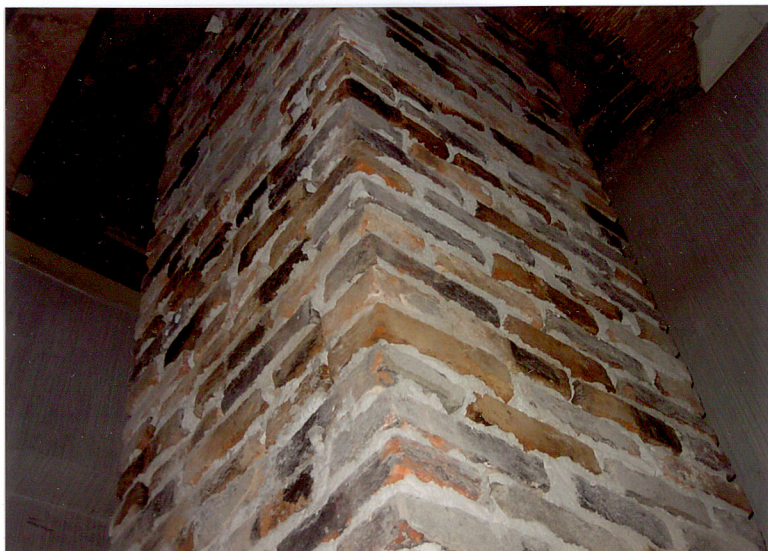
Materiał i konstrukcja: Jest to budynek murowany z cegły, elewacje tynkowane. We wnętrzu stropy drewniane i sufity tynkowane, na trzcinie. Więźba dachowa drewniana krokwiowa, ze stężeniami poprzecznymi. Dach kryty papą na deskowaniu. We wnętrzach wylewki cementowe, podłogi z desek, posadzki ceramiczne, wykładziny dywanowe. Stolarka drewniana. Drzwi płycinowe oraz współczesne płytowe. Okna skrzynkowe, dwuskrzydłowe z podziałem kwater szczeblinowym na sześć pól w każdej. Murowany ceglany komin fabryczny, w partii nad dachem tynkowany i spięty kątownikami stalowymi.
