KAMIENICA, ul. Pijarska 11

KRAKÓW

11. Zdjęcia, plan sytuacyjny, rzuty

12. Autorzy, historia obiektu, określenia stylu.

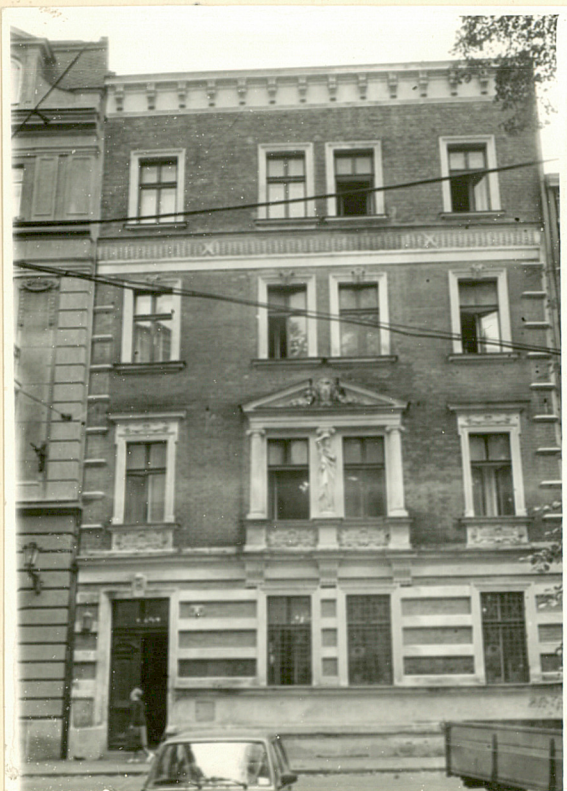
1

1. Widok ogólny od południa; 2. rzut parteru; 3. plan orientacyjny.

Bryła zasadniczo prostopadłościenna; kamienica trzypiętrowa, podpiwniczona, dach dwuspadowy o niewielkim nachyleniu połaci /niewidocznych od strony ulicy/. Elewacje. Fasada symetryczna, czteroosiowa o rytmie 1-2-1, z eksponowanym licem ceglany i tynkowanym detalem. Zwieńczona zredukowanym belkowaniem z fryzem konsolkowym; między piętrami drugim a trzecim dawny gzyms wieńczący; parter wydzielony gzymsem, dekorowany plastycznym listwowaniem. Brama usytuowana asymetrycznie w osi wschodniej. Obramienia okienne profilowane w tynku; na pierwszym piętrze w osiach środkowych para okien ujęta jońskimi półkolumnami, przedzielona kariatydą, zwieńczona belkowaniem i rozerwanym przyczółkiem trójkątnym, w którym kartusze; w podokiennikach pierwszego piętra dekoracja sztukatorska /motywy okuciove/.

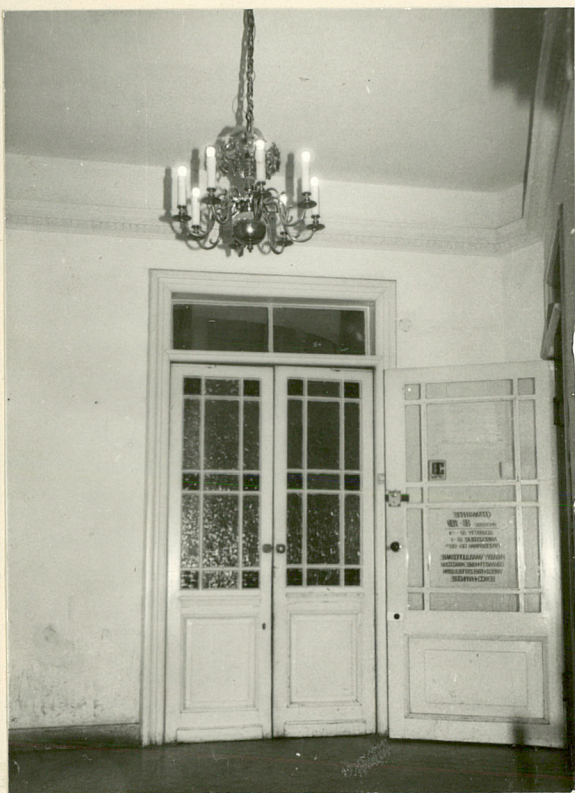
7

7. Sien, widok ogólny w kierunku drzwi na klatkę schodową; 8. typ stolarki drzwiowej w dawnych mieszkaniach;  
9. dekoracja sztukatorska sufitu w lokalu na parterze, fragment.

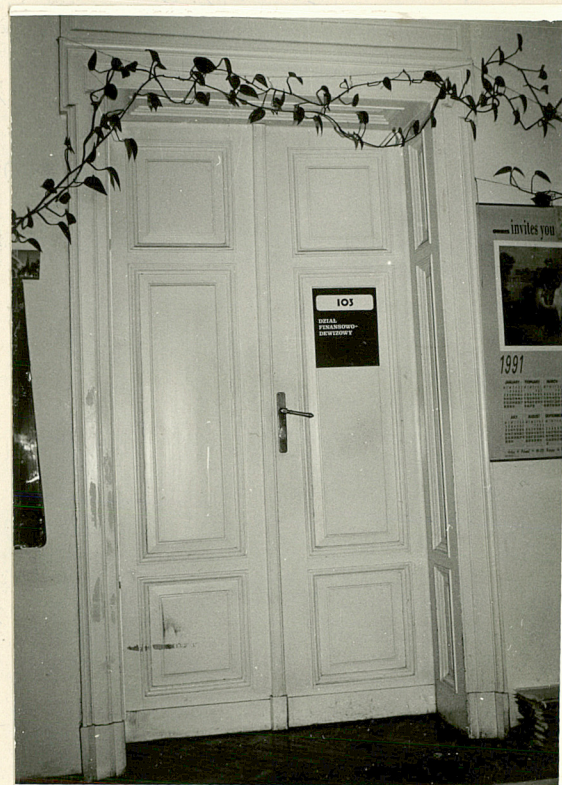
8

Wyposażenie, wnętrza. Detal architektoniczny fasady z czasu budowy; stolarka bramy dwuskrzydłowa, płycinowa z nadświetlem; stolarka okienna skrzynkowa, dwuskrzydłowa, czterokwaterowa z listwami przymykowymi w formie tokańskich pilastrow; całość z czasu budowy. Sień: sufit z fasetą o dekoracji stiukowej /motywy wolic oczek/, z czasu budowy. Lokale na parterze: sufit z fasetą o dekoracji stiukowej /motywy liściaste/ i rozetą stiukową; wnętrza: stolarka dwuskrzydłowa, płycinowa z częściowo zachowanymi klamkami mosiężnymi; całość z czasu budowy.
