WILLA W OGRODZIE

K R A K Ó W

ul. Powroźnicza 2/Konopnickiej 15

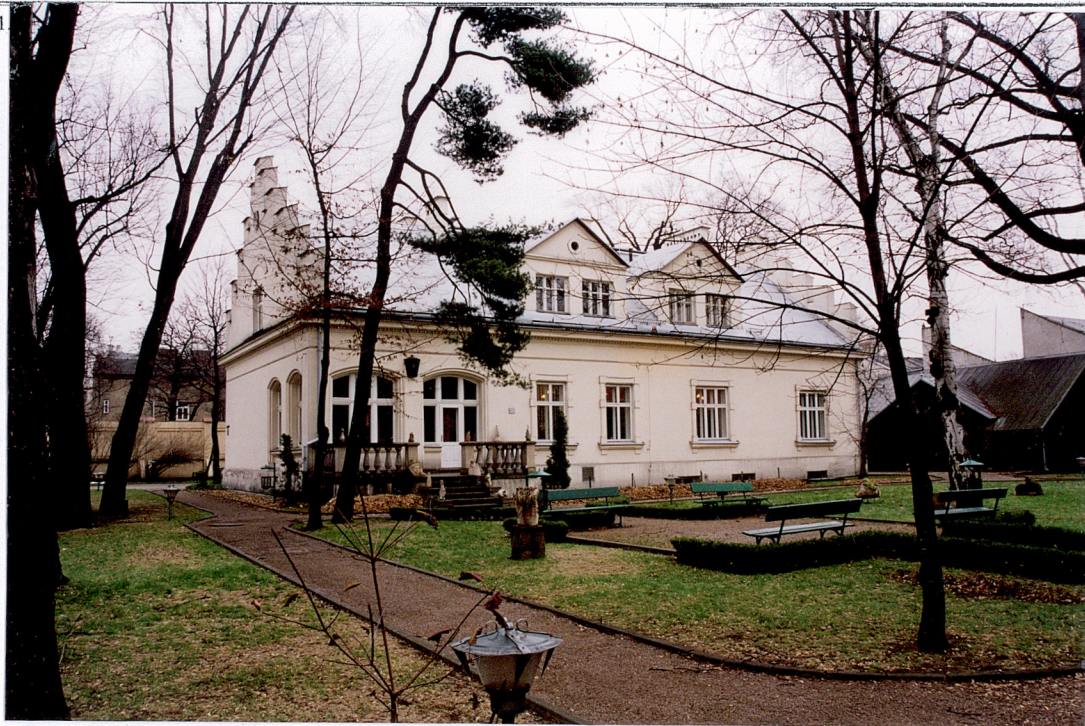
Budynek murowany, tynkowany, na prostokątnym planie, parterowy z poddaszem podpiwniczony. Dach 2-spadowy z parą wydatnych lukarn w zachodniej połaci, kryty blachą, zamknięty po bokach trójkątnymi schodkowymi szczytami, wieńczącymi elewacje boczne.

Ukształtowanie elewacji wraz z wystrojem zgodne ze stanem opisanym w 1981 r. - por. załączona karta obiektu. Dodatkowym elementem jest daszek nad wejściem bocznym /od południa/ zaprojektowanym na wzór oryginalnego nad wejściem głównym. Dwuokienne lukarny zwieńczone trójkątnymi przyczółkami w profilowanych ramach.

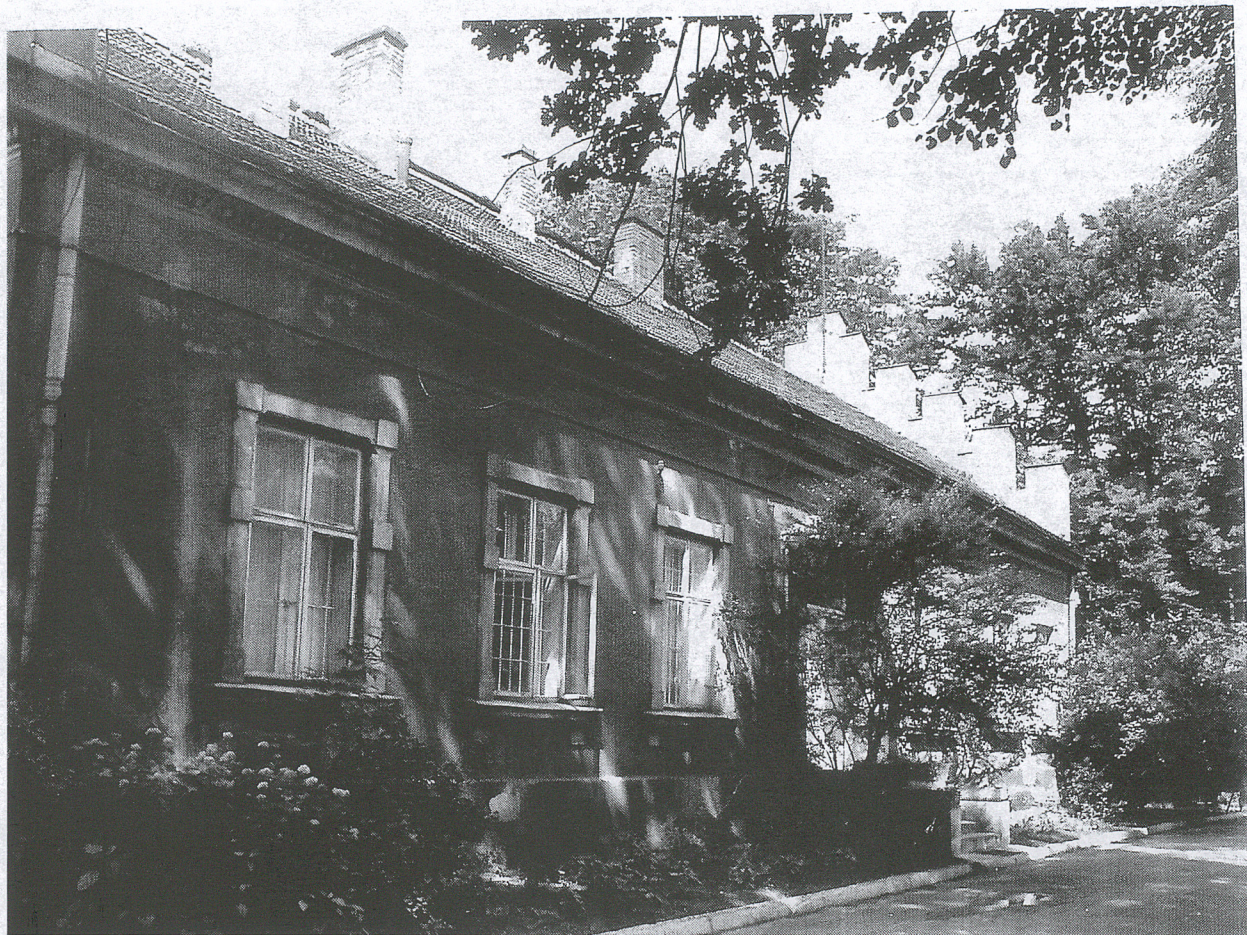
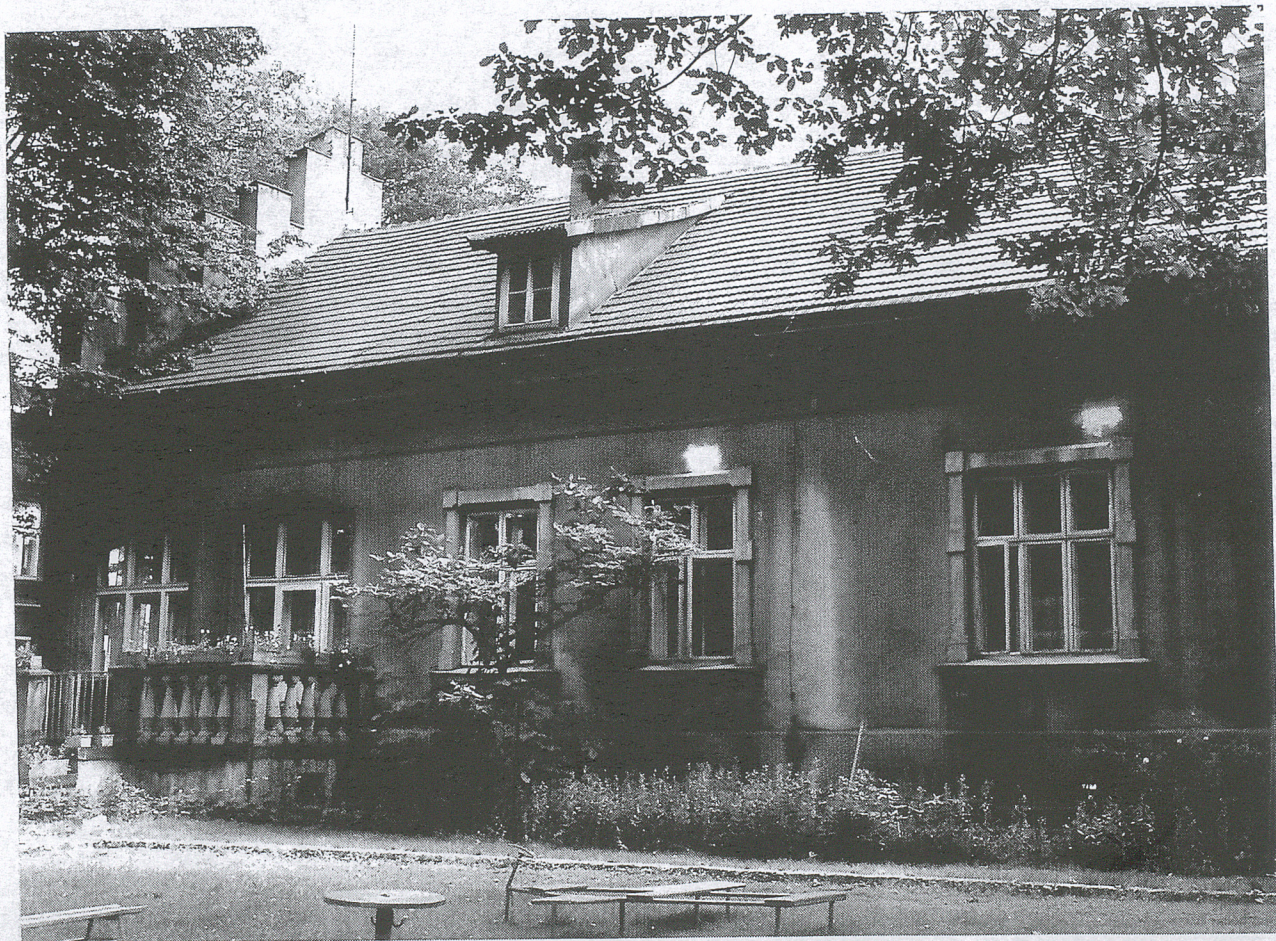
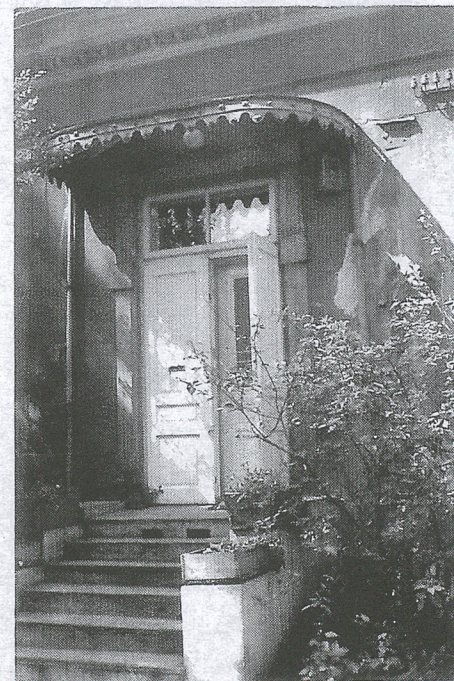
d. WILLA, Powrońska 2  
Stan aktualny z r.1981:el.grontowa, ogrodowa,wejście frontowe.
