1. Obiekt zabytkowy

Dom, al. Wisłowa 12

KRAKÓW

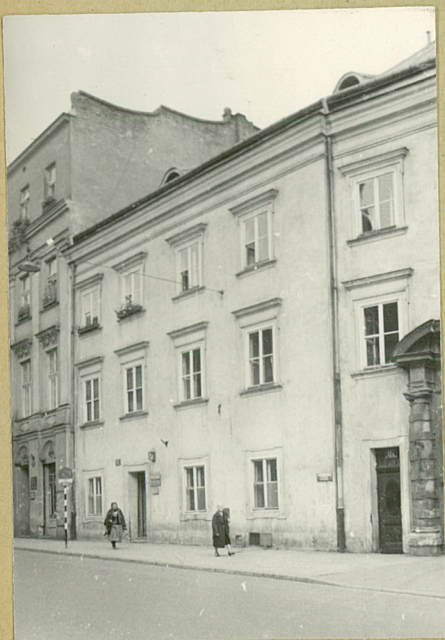
31. Szkic sytuacyjny, plan schematyczny, uwagi opisowe, fotografia

Wmurowany z cegły, w murach, gotycki, Tęczyński  
z kamieniem Tęczyński. Politykowany. Na  
planie zbliżonym do kwadratu. Dwustronny  
wy - dwustronny, podpiwniczony. Piwnice  
nakryte sklepieniami kolebkowymi.  
W murach portal gotycki z tr. Tęczyński  
schodowa z 2 poś. w XIX. drewniana, dwubie-  
gowa ze słupkami. Kieracja frontowa  
czerwona. Obramienie okien  
wzrost, profilowane, uformowane w tyłku  
Kieracja zwińczone profilowane  
gryzmem.
