KARTA EWIDENCYJNA ZABYTEKÓW
ARCHITEKTURY I BUDOWNICTWA

15709 SPICHLERZ DWORSKI

pocz. XIX w.

SIDZINA

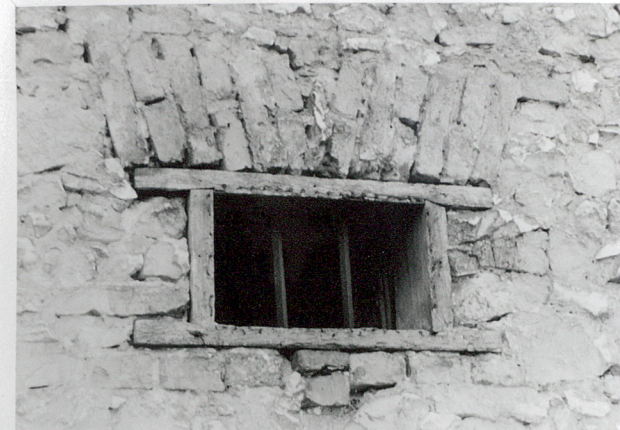
Otwory okienne małe, prostokątne, z obramieniami belkowymi i kratami ze stalowych prętów.

okno

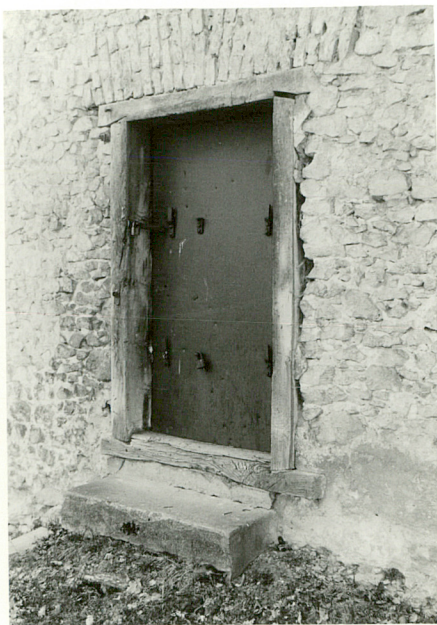
Otwór wejściowy usytuowany w elewacji wschodniej, z drzwiami deskowo-spagowymi, obitymi blachą, prostokątny.

wejście frontowe

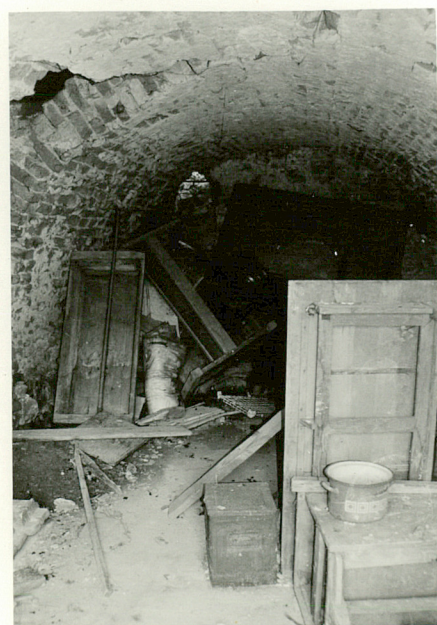
Elewacje z zewnątrz posiadają ślady po tynkach wapiennych oraz przemurowania nadproży cegłą, czerwoną, paloną. Wewnątrz tynki wapienne. Komory piwniczne o ścianach ceglanych, ze śladami tynków, nakryte sklepieniami kolebkowymi. Dostępne zejściem w przyziemiu od strony zachodniej.

komora piwniczna
