1. Obiekt zabytkowy

Wiosny budowl
Dom, plac (W.W. Świętych 9.)

KRAKÓW 14522

Plebania kościoła W.W. Świętych

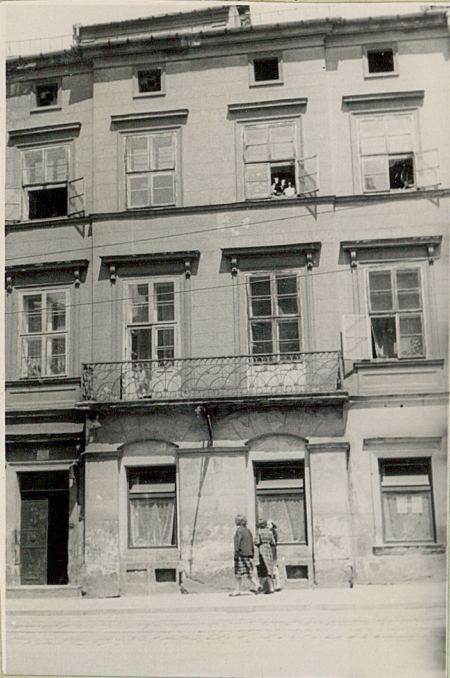
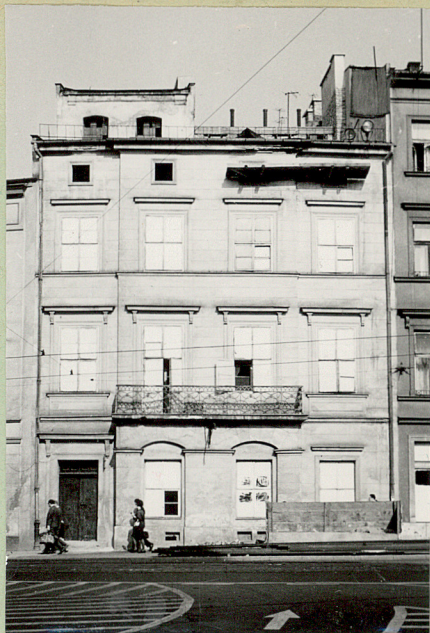
31. Szkic sytuacyjny, plan schematyczny, uwagi opisowe, fotografia

4353
 Skandynawski, cegły i kamienia łamanego, patynkowany,
 na szkieletach prostokątnych do ulicy. Dwupiętrowy,
 trójkątny, podpiwniczony, piwnice sklepienie kolebkowe.
 Sienie sklepienie kolebkowe z łukami. Elewacja
 frontowa ok. 1850 klasycystyczna, estersowa. Piętra
 neorenesansowe pseudomstylowe. Okna w profilowanych
 obramieniach. Na III piętrze balkon z lam. w. XIX.
 W podwórku dwupiętrowe ganki drewniane ok. poł. w. XIX.
