1. Obiekt zabytkowy

Dom, ul. Łąkojskiego nr. 18.

KRAKÓW

Dom zwany „pod Lipkami” zapewne z przełomu w XVIII/XIX Portierowy, kryty dachem kamnym, polskim.

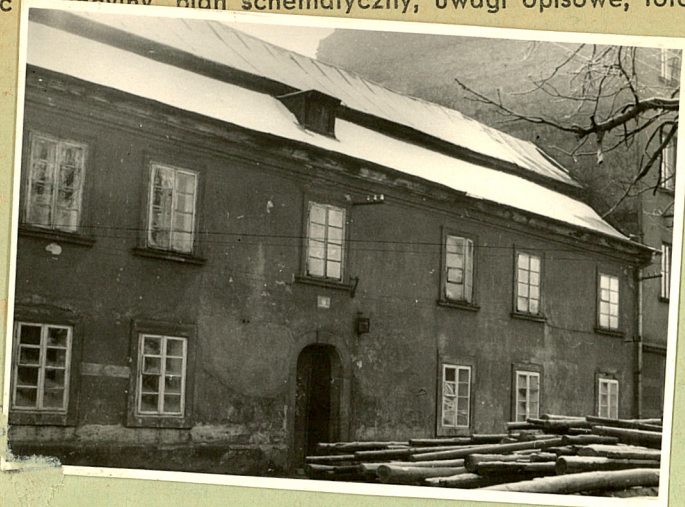
31. Szkice, plany, plan schematyczny, uwagi opisowe, fotografia

cegły, polynkowany. Piętno. Tarasada frontowa
nieistniejąca. W paradyżu portal kamienny zankuisty
połkoliste - 1. pot. w. XIX. Wd. moutene sklepienia
Zagłębione 1 pot. w. XIX. Dach Tarnany polski

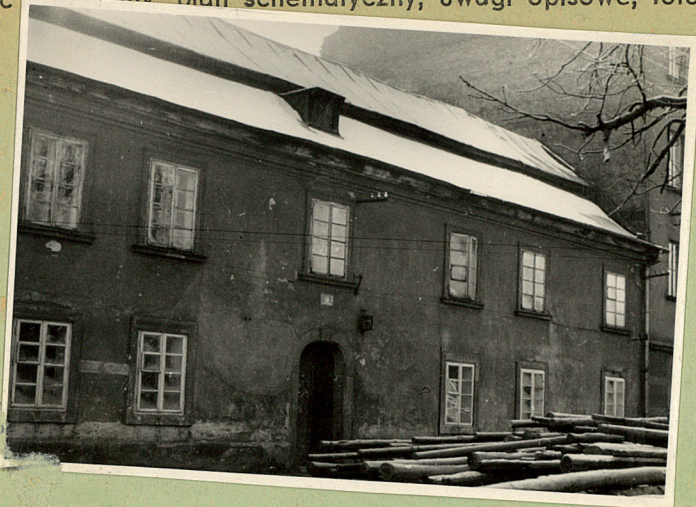
31. Szkic - plan schematyczny, uwagi opisowe, fotografia

cegany, polynkowany. Piętno. Fasada frontowa
miejscowa, w paradyż portal kamienny zamykający
portyk - 1. poł. w. XIX. Na pierwszy sklepienia
Zapiętkowe 1. poł. w. XIX. Dach łamany polski
