1332/2 D Z W O N N I C A przy kościele parafialnym

PORĘBA DZIERŻNA

PORĘBA DZIERŻNA
DZWONNICA

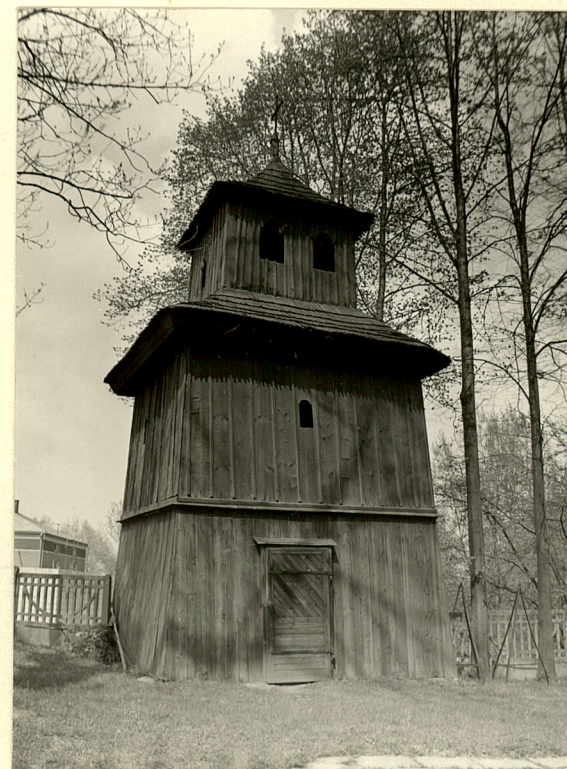
Dzwonnica drewniana konstrukcji szkieletowej z dachem namiotowym krytym gontem.

Górna kondygnacja wykonana podobnie jak środkowa, z większymi okienkami - dwoma w ścianie frontowej i po jednym w pozostałych. Dach namiotowy kryty gontem zwieńczony krzyżem żelaznym.

Drzwi w ścianie frontowej jednoskrzydłowe, mocowane na zawiasach pasowych, sponowe, z zewnątrz szalowane ozdobnie.

Proponuje się dokonanie przeglądu mykologicznego całej konstrukcji.
