1. Obiekt

1579/116 SZANIEC FS 29 DAWNEJ TWIERDZY KRAKÓW

11. Zdjęcia, plan sytuacyjny, rzuty

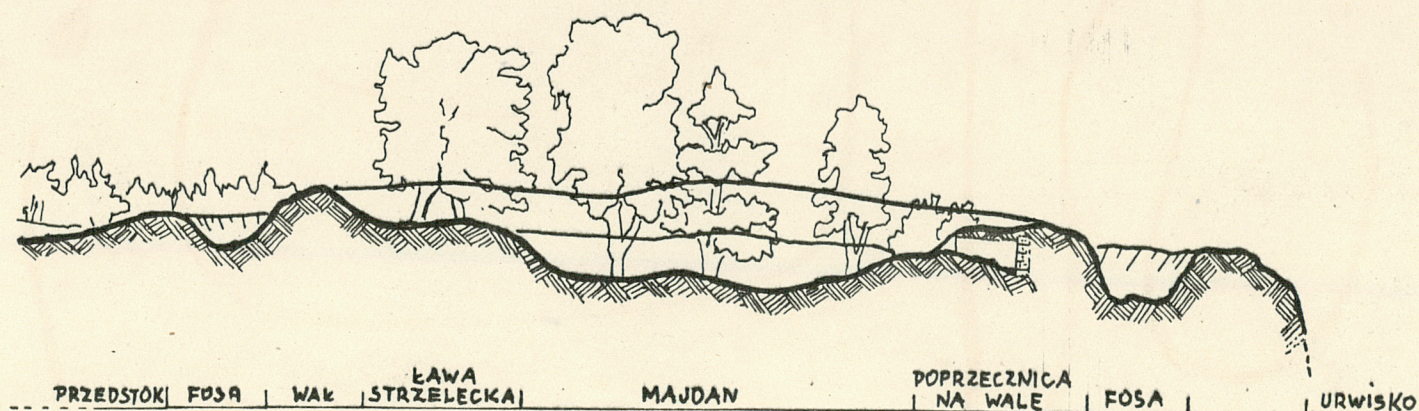
# PRZEKRÓJ

Na zewnątrz wału założenie obiega kuta w skale fosa o przekroju trapezoidalnym.

Wał szanca założono na rzucie siedmiobocznym, z dwoma bokami w części szyjowej (od strony pn.-wschodniej) włączanymi do wewnątrz założenia. W szyi na osi symetrii znajduje się wjazd w postaci przerwy w wale ziemnym. Fosa powtarza narys szanca; na wysokości wjazdu umieszczono nasyp umożliwiający przekroczenie fosy.

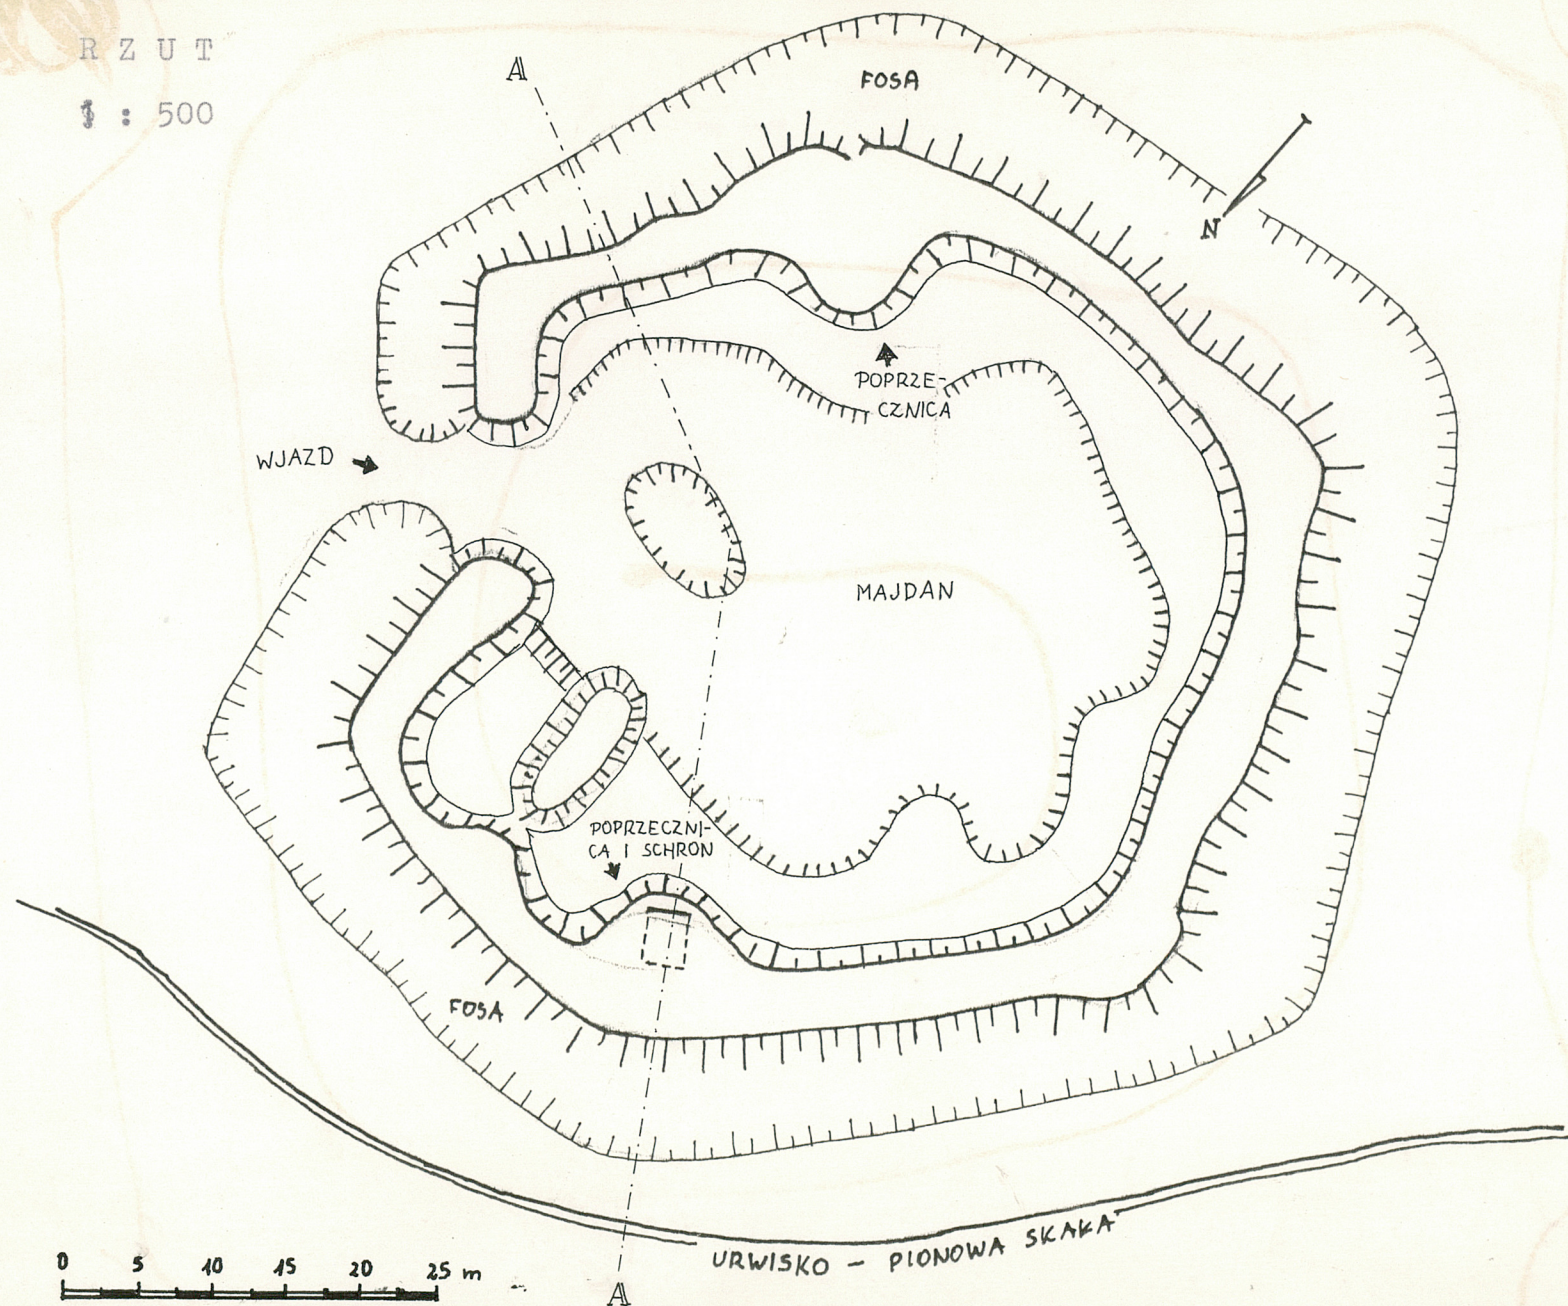
R Z U T

Na wale od wewnątrz założenia umieszczono dwie poprzecznice ziemne (krótkie nasypy prostopadłe do linii odcinka wału) - jedną na odcinku lewego czoła, (pd.), drugą na prawym czołe (pn.-zach.). Mieściły one małe schrony których ścianę od przedpola wykonano z obrobionego wapienia, zaś ściany boczne i sklepienie z blachy falistej. Schrony są w całości obsypane ziemią (częściowo zachowany tylko jeden z nich, pn.-zachodni).

Trzecia poprzecznicza - dłuższa i w całości ziemna - przylega do prawego barku szanca i przebiega równolegle do prawego skrzydła wału szyjowego.

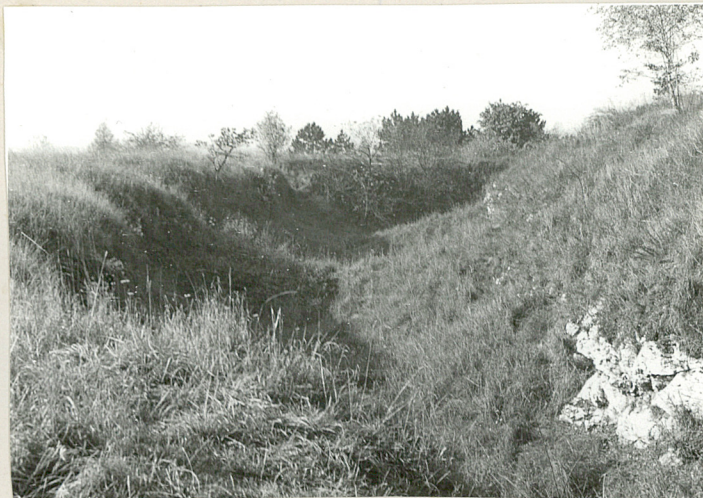
1

1, 2. Kuta w skale fosa szańca /1. na lewym skrzydle;  
2. w narożniku czołowym/.

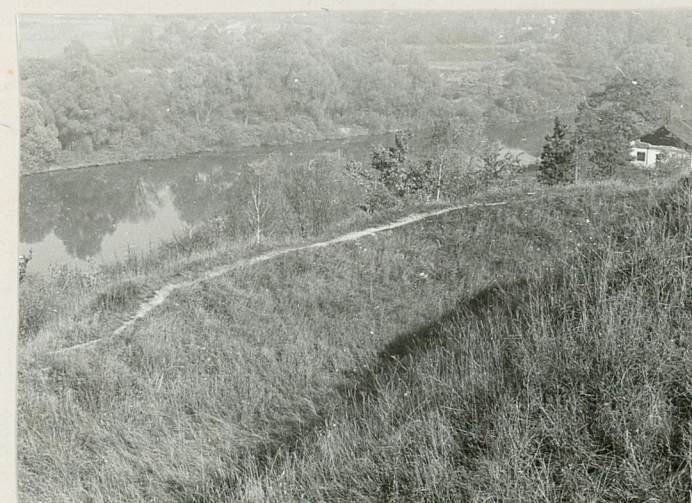
3

3. Widok z wału poprzez fosę na Wisłę.

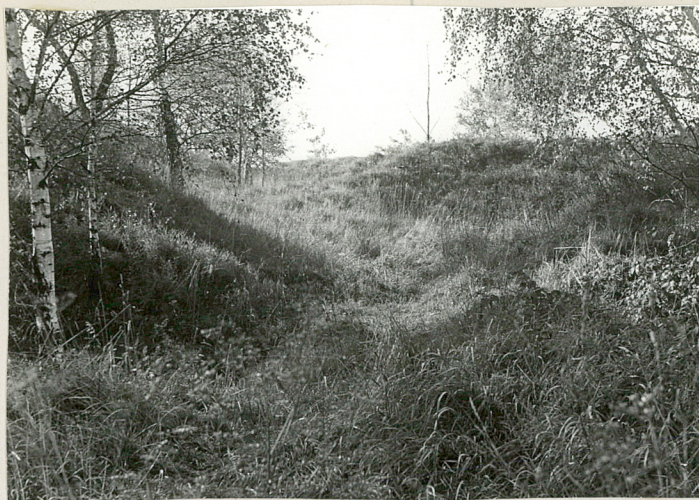
4. Wjazd - widok ku majdanowi. 5. Odcinek wału z poprzecznicą ze schronem /na horyzoncie fort Kościuszko i Kopiec/. 6. Poprzecznica z wpółzasypanym wejściem do schronu. 7. Widok z wału poprzez majdan na wjazd - po lewej widoczna poprzecznica prawego barku, a za nią prawy odcinek wału sżyjowego.
