1. Obiekt 1578/A  
MURY OPOROWE I SCHODY  
w zespole na ul. Lubicz

2. Czas powstania  
1896-1898

3. Miejscowość  
KRAKÓW

1. Miejscowość KRAKÓW	2. Obiekt (nazwa jak w karcie) MURY OPOROWE I SCHODY w zespole na ul. Lubicz	3. Zawartość wkładki (nazwa obiektu lub materiału uzupełniającego) ciąg dalszy punktów 13 i 20, 3 fotografie
--------------------------	--	---

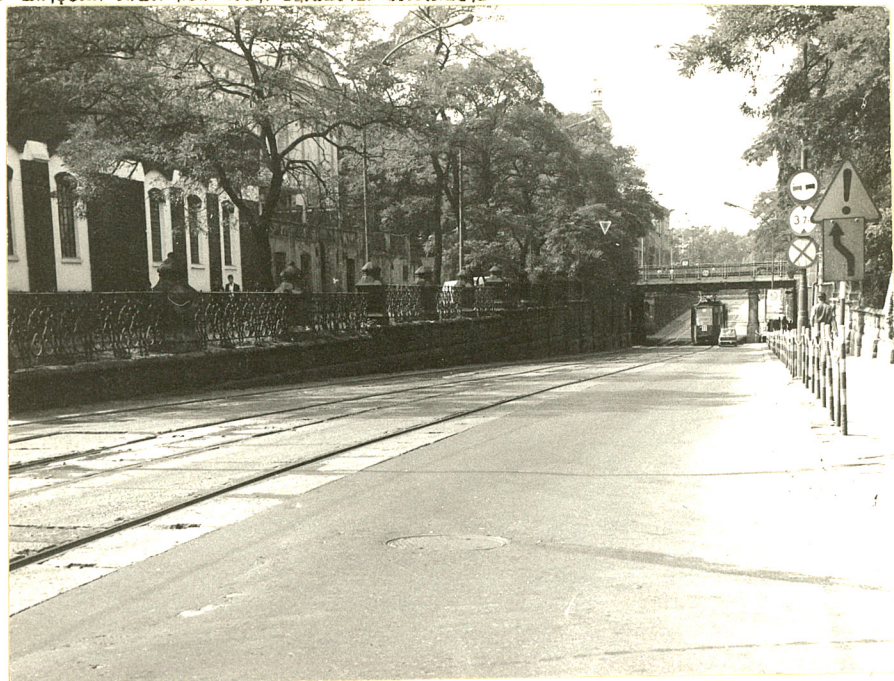
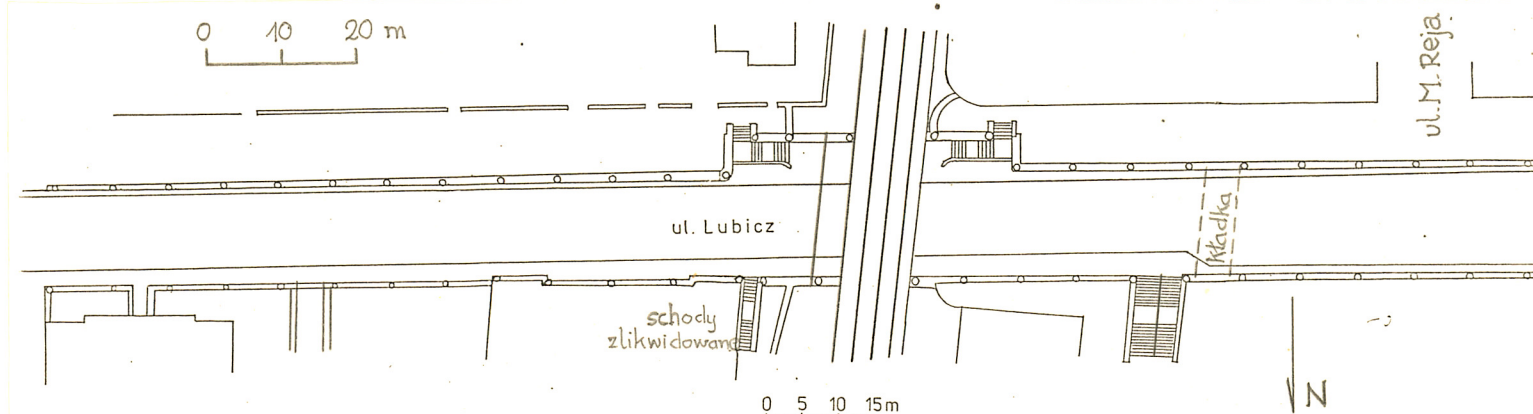
11. Zdjęcia, rzut, przekrój, sytuacja, orientacja

Linia kolejowa prowadzona jest na lekkim wzniesieniu, którego grzbiet znajduje się ok. 3 m powyżej otaczającego plateau. Wykop, którym biegnie ul. Lubicz ma formę dwóch pochylni, połączonych krótkim poziomym odcinkiem, znajdującym się bezpośrednio pod wiaduktem. Mury oporowe ujmujące brzegi wykopu mają w rozwinięciu kształt wynikający z profilu wykopu. W środkowej partii wykopu, w bezpośrednim sąsiedztwie wiaduktu, znajduje się zespół schodów, wiążący się tak z funkcją samego wiaduktu, jak i ruchem osobowym związanym z dworcem kolejowym. Para schodów z pd. strony wykopu pozwala sprowadzić ruch pieszy z chodników biegnących na rampach pod wiadukt, tworząc tym samym przejście bezkolizyjne. Schody po pn. stronie zach. części wykopu prowadzą ruch z placu dworcowego na chodniki biegnące dnem wykopu (chodnik idący pierwotnie w kierunku zach. obecnie zlikwidowany, w wyniku poszerzenia ulicy). Wąskie schody założone po przeciwnej stronie wykopu, obecnie zamurowane, prowadziły z wykopu na placik znajdujący się między torami a budynkiem wchodzącym w skład zabudowań stacji. Pd. ściana tego budynku znajduje się w linii muru oporowego - elewacja budynku zastępuje na tym odcinku mur oporowy. W pobliżu wylotu ul. Bosackiej na ul. Lubicz usytuowane jest wejście na teren podwórka znajdującego się między mieszkalnymi zabudowaniami stacji kolejowej: mury oporowe flankujące wejście opracowane jak mury oporowe wykopu.

Mury oporowe podzielone rytmicznie na przęsła jednakowej długości. Wysokość poszczególnych przęseł zróżnicowana, w zależności od miejsca położenia - najwyższe przęsła w pobliżu wiaduktu, tak z powodu obniżającego się dna wykopu, jak i podwyższającego poziomu przyległego terenu. Najbardziej regularny układ przęseł we wsch. części wykopu od strony pd.: co trzy przęsła następuje podniesienie korony muru. Podobny rytm zastosowany w niższych partiach zach. części wykopu. Niektóre przęsła zlikwidowane: jedno przęsło po pd. stronie wsch. części wykopu i cztery przęsła w zach. części od strony pn.

Przęsła wyznaczone lizenami, wystającymi nieco przed lico muru, biegnącymi przez całą jego wysokość. Przęsła zamknięte od góry gzymsami kapnikowymi. Lico przęseł pokryte w całości boniowanym rustykowaniem; rustyka pokrywa również cokol muru oporowego. Elewacja budynku, zastępująca na odcinku ok. 30 m mur po pn. stronie wsch. części wykopu, oblicowana boniowanymi płytami kamiennymi na wysokość od 0,5 do 1,5 m (różnica wysokości wynika z obniżania się dna wykopu). Na murach oporowych osadzona balustrada, biegnąca na całej ich długości. Słupy balustrady ustawione są bezpośrednio na gzymsie kapnikowym (liczba słupów: pd. strona wsch. części wykopu - 16, pn. strona - 10, pd. strona zach. części wykopu - 18, pn. strona 14). Słupy mają formę masywnych kłoców, zwieńczonych czworobocznym ostrosłupowym nakryciem, przechodzącym w ośmioboczny, ostro zakończony guz. Balustrada wykonana z profilowanych fabrycznych prętów metalowych, łączonych metodami tradycyjnymi (nitowanie, skuwanie, zgrzewanie). Elementy zdobnicze balustrady zestawione są w powtarzalnych kwadratowych sekcjach, wyznaczonych przez pionowe pręty. W każdej sekcji dwie esownice wpisane w pełny okrąg. Metalowa poręcz balustrady zaopatrzona w kuliste, symetrycznie zainstalowane guzy.

Stan zachowania średni: dobrze zachowana konstrukcja murów i schodów przy znacznej destrukcji detali, zwłaszcza kamiennych, spowodowanej szkodliwym działaniem czynników atmosferycznych i skażeń oraz działaniem mechanicznym: znaczne ubytki materiału kamiennego na schodach, liczne braki fragmentów ornamentalnych, łuszczenie się zewnętrznych warstw ciosów kamiennych na przeważającej powierzchni murów oporowych.

Przeprowadzić remont generalny całego założenia:  
 odtworzyć brakujące ostatnie przęsło po pd. stronie wsch. części wykopu  
 zaprojektować (dostosowując nowe elementy do charakteru już istniejących) i wykonać nowe zakończenia murów oporowych od strony zach., w miejscu przęsła zniszczonego w 1973 r.  
 wzmocnić osłabione elementy konstrukcyjne murów (rozsunięte ciosy)  
 wyremontować schody po obu stronach wiaduktu (wzmocnić konstrukcję, wymienić stopnie na kamienne)  
 oczyścić skorodowane elementy kamienne  
 uzupełnić ubytki kamiennej dekoracji, wzorując nowe elementy na zachowanych c.d. na wkładce

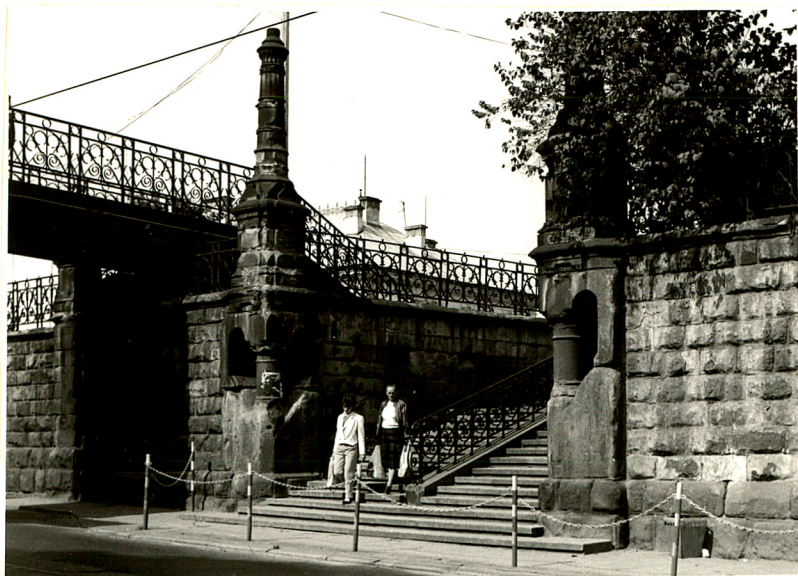
Szerokie zejście prowadzące od placu dworcowego posiada schody dwubiegowe proste ze spocznikiem, zaopatrzone w ustawioną w środku metalową balustradę o formach jak balustrady schodów przy wiadukcie.

schody z placu dworcowego,  
stan obecny

uzupełnić brakujące elementy balustrad murów oporowych i schodów

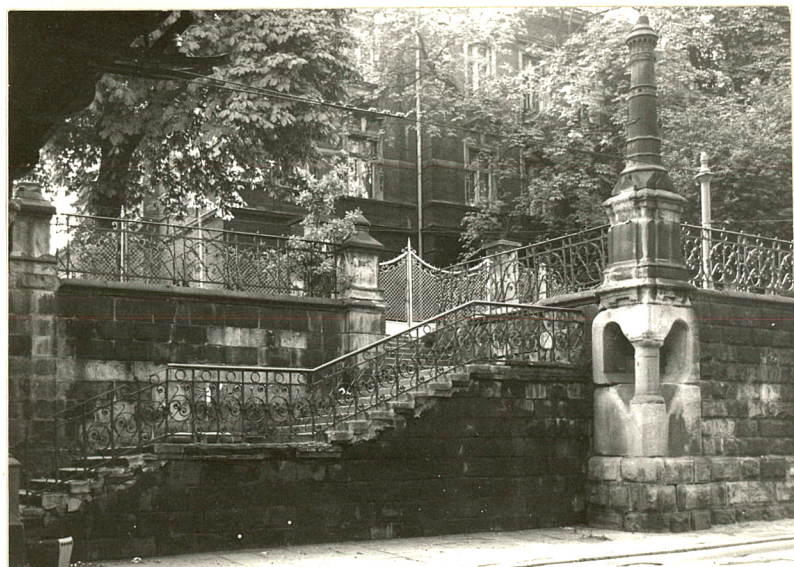
Schody prowadzące z przejścia dla pieszych pod wiaduktem do chodników na rampach ustawione są symetrycznie w stosunku do wiaduktu. Przesunięte wgłąb w stosunku do lica murów oporowych. Schody dwubiegowe, łamane, ze spocznikami. Większość pierwotnych kamiennych stopni wymieniona lub uzupełniona łatami z betonu i lastrika. Lico ścian oporowych i pilastrów w partii przylegającej do schodów oraz ścian pod schodami wykonane z gładkich ciosów. Balustrady wykonane z takich materiałów i taką techniką jak balustrady na murów oporowych. Formy dekoracji nieco odmienne - w prostokątnych sekcjach okręgi połączone z esownicami.

schody z rampy zach.

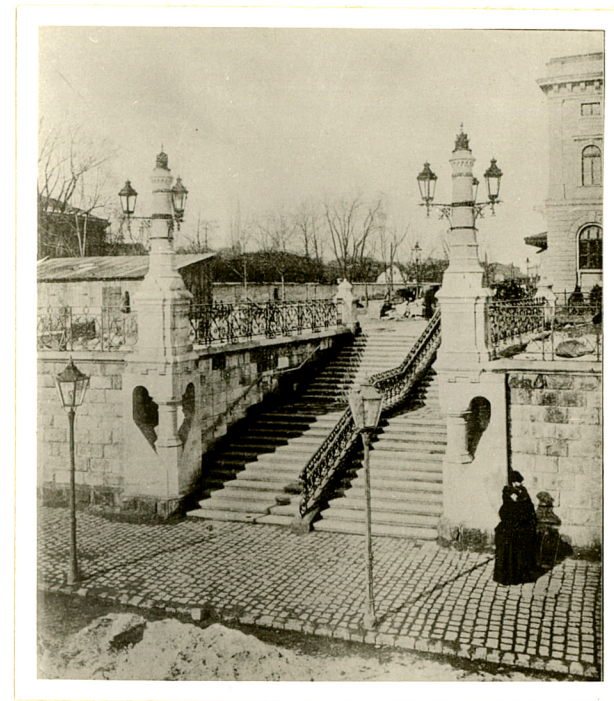
Widok schodów prowadzących na plac dworcowy., fot. Z. Trzemeski, 1898 r. (zamieszczona w Czasopiśmie Tow. Tech. Krak.)

schody z placu dworcowego,  
stan w 1898 r., fotogra-  
fia archiwalna (p. punkt  
23 w karcie)
