1. Obiekt

Twierdza Kraków - fort piechoty "Olszanica" 39" karta nr. 1

Fotografie, panorama fortu, przekrój poprzeczny.

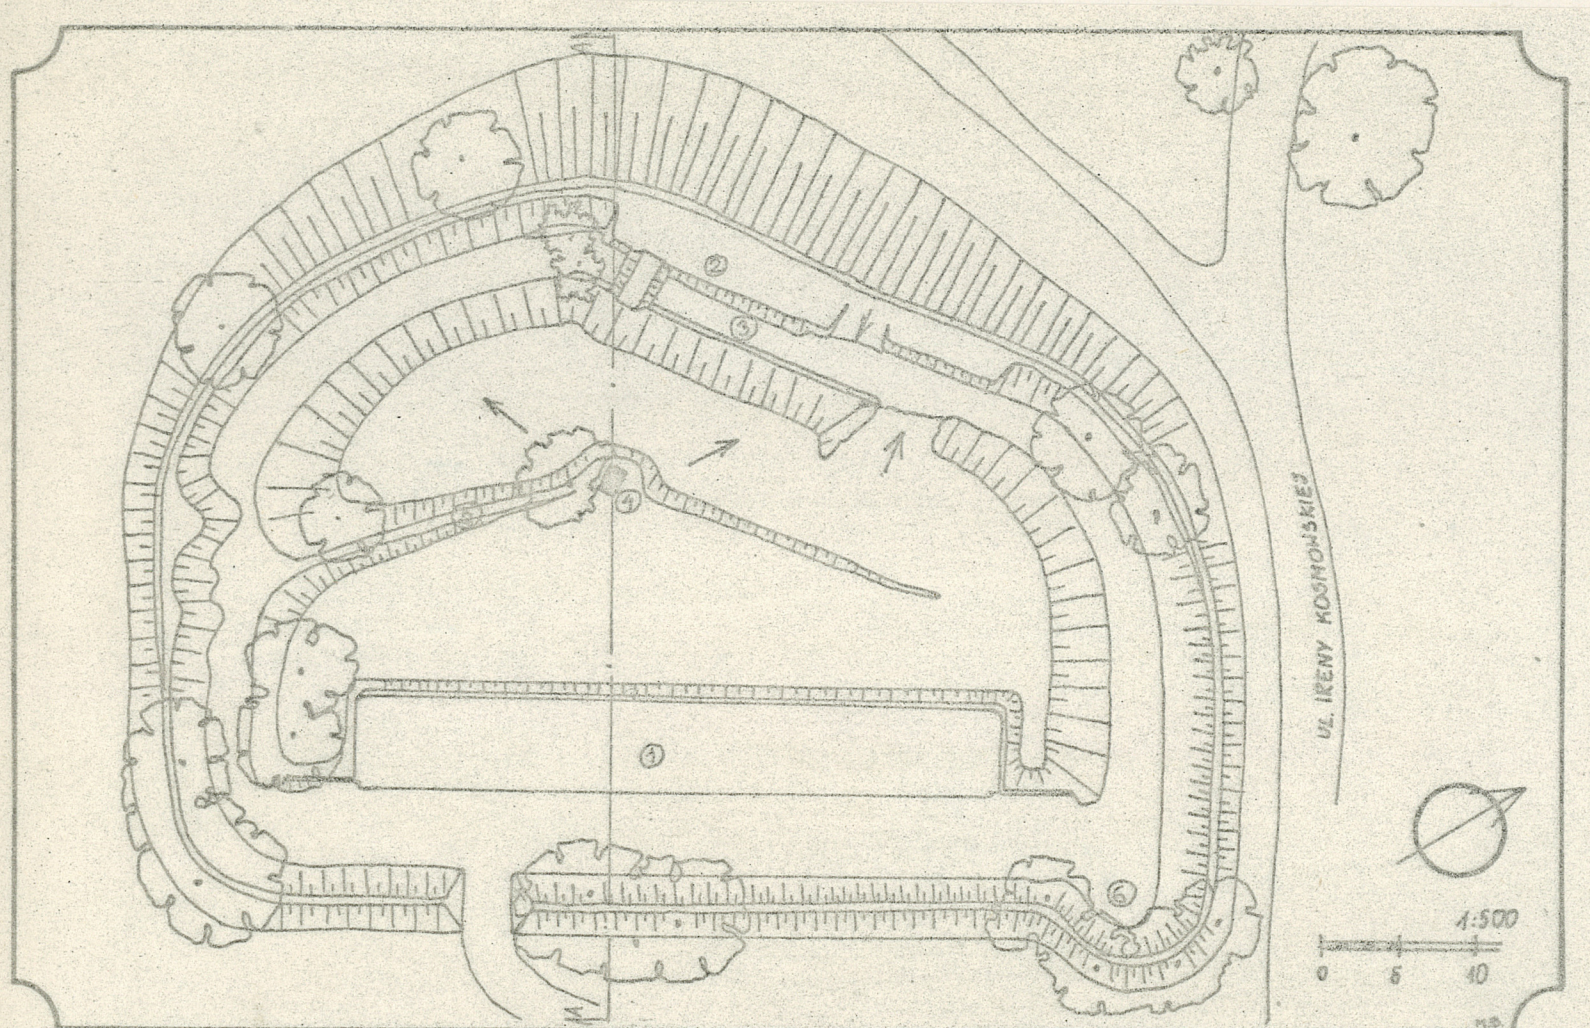
FORT № 39 » OLSZANICA«

RZUT 1:500

| 1. Koszary sztykowe | 4. Kopuła panc. obserwacyjna |
| 2. Schron pogotowia | 5. Ścieżka kryta |
| 3. Przełotnia między murami oporowymi | 6. Ziemna kaponiera zapola |

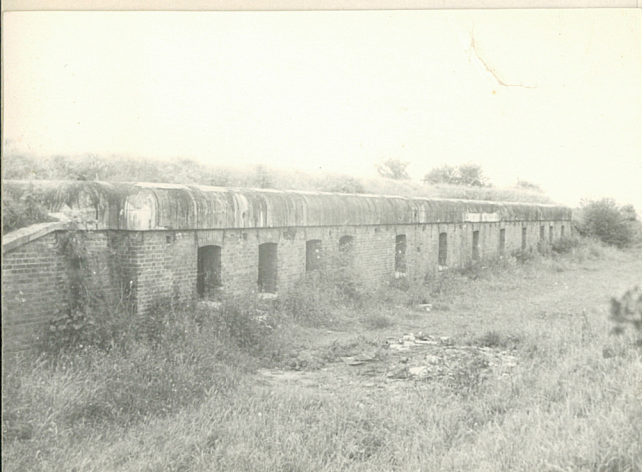
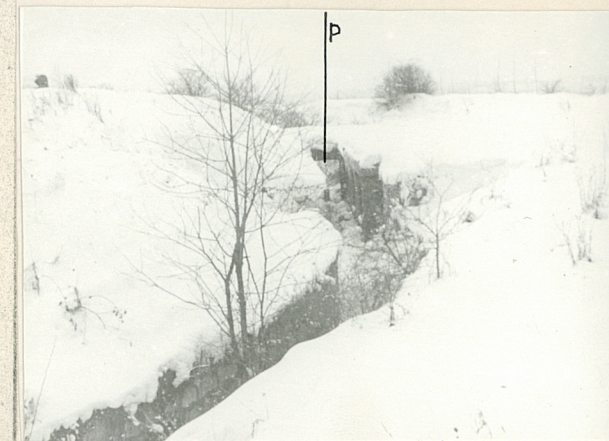
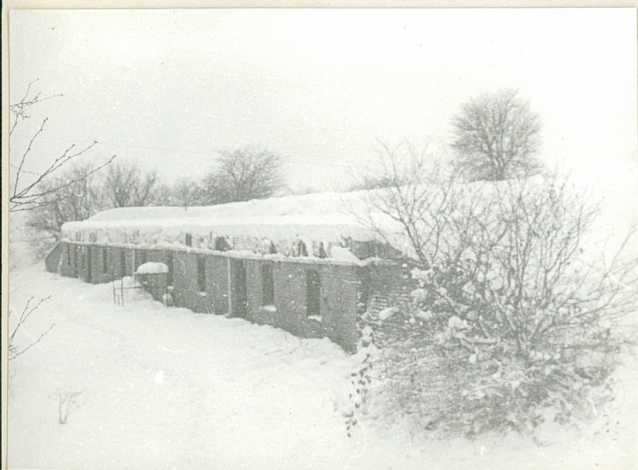
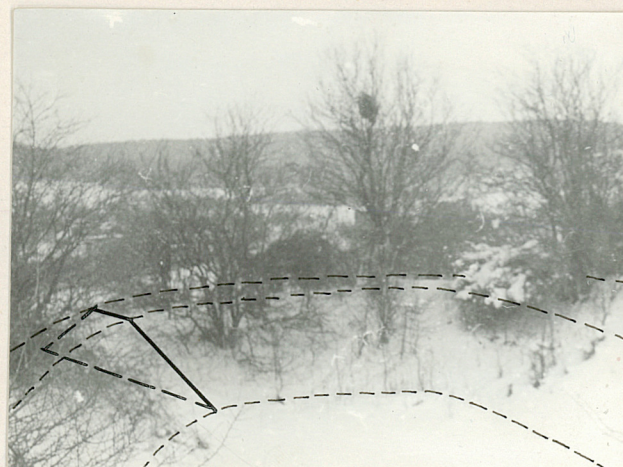
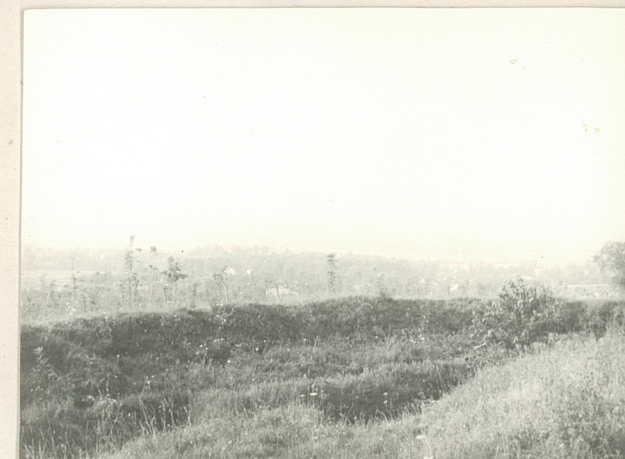
Mury oporowe przelotni posiadają liczne ubytki w kamieniu. Pancerna kopuła obserw. zachowana oprócz zasuw w przezier-
nikach.

- 1/ Dokonanie dokładnych pomiarów inwentaryzacyjnych
- 2/ Przeprowadzenie prac ziemnych w wałach fortu:
 - pielęgnacja i ucytelnienie profili
 - pielęgnacja i ew. zasadzenie wartościowej zieleni.
- 3/ Założenie stolarki okiennej w koszarach i schronie pogotowia
- 4/ Założenie futryn i drzwi wewnątrz budynków.
- 5/ Pobielenie ścian wewnątrz budynków.
- 6/ Zabezp. dachu koszar nową warstwą papy.
- 7/ Oczyszczenie przelotni i uzupełnienie ubytków w murach oporowych.
- 8/ Kontrola prac adaptacyjnych w celu zachowania zabytkowego charakteru obiektu.

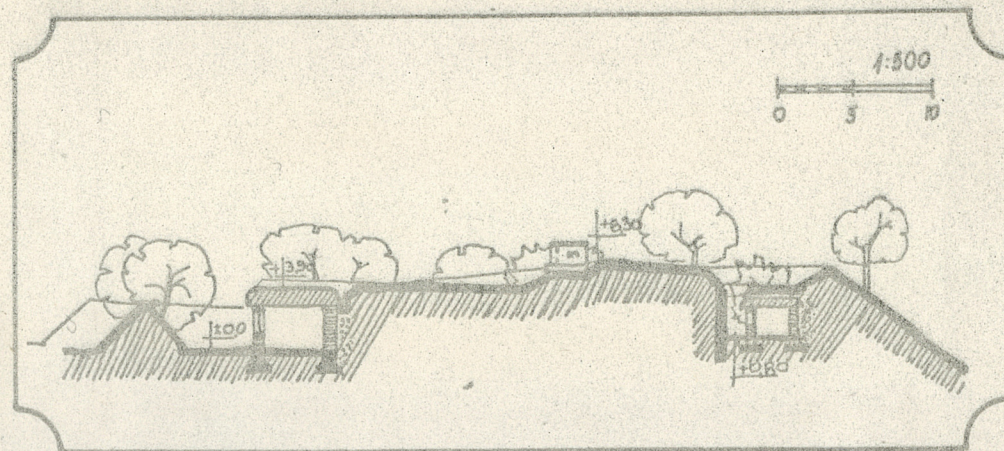
Powyżej poziomu dachu koszar, znajduje się ziemny taras, chroniony od czoła niskim wałem, ze stanowiskiem lekkiej, pancernej kopuły obserwacyjnej i krytą ścieżką dobiegową. Kopuła jest skrzycona w stosunku do osi koszar o ok. 60°.

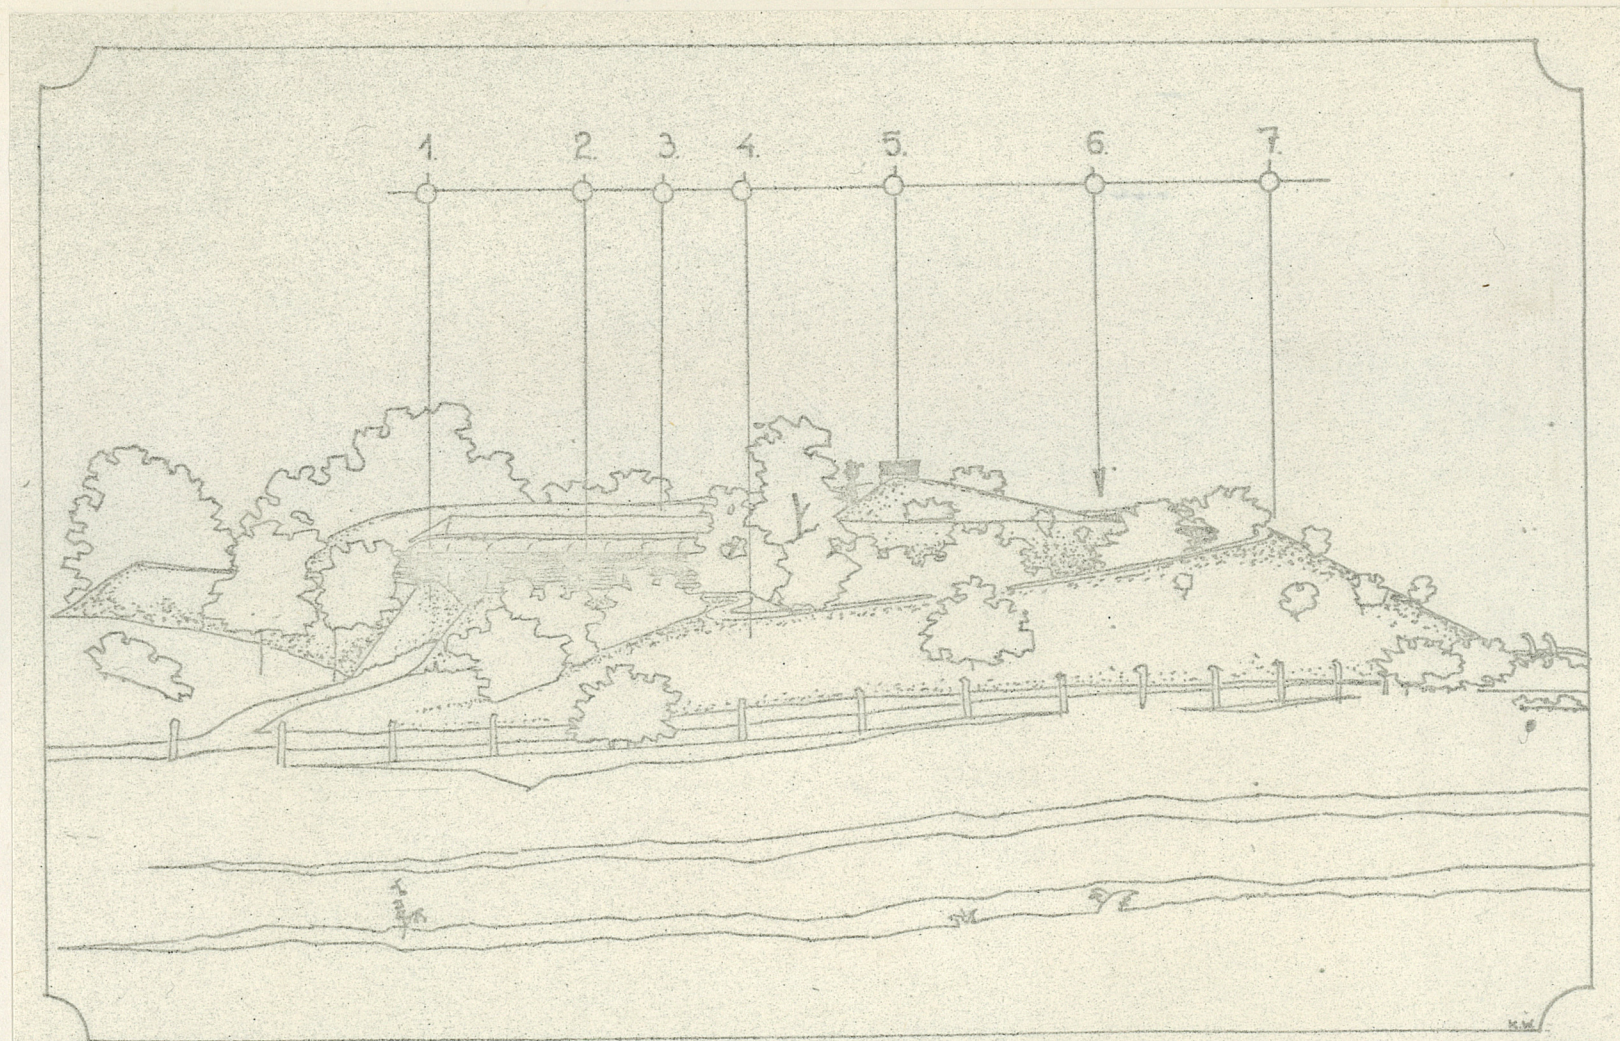
FORT № 39 »DLSZANICA« PANORAMA ZE WZGÓRZ CHEŁMA (stan z maja 1981)

- 1. Przejazd w wale
- 2. Koszary szyjowe
- 3. Ziemny taras fortu
- 4. Kaponiera ziemna

- 5. Wał czołowy tarasu z pancernym stonawiskiem cbs.
- 6. Przelatnia
- 7. Stok spłaszczony fosy
