DOM MIESZKALNY (KAMIENICA)

1935

W A R S Z A W A

Al. Solidarności 53

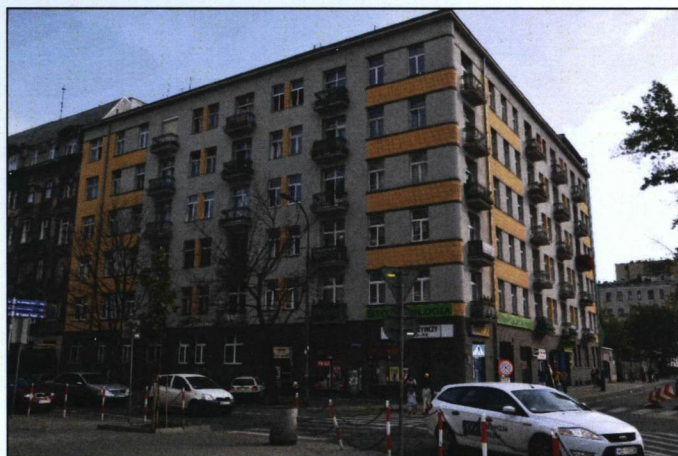
Widok ogólny elewacji frontowej

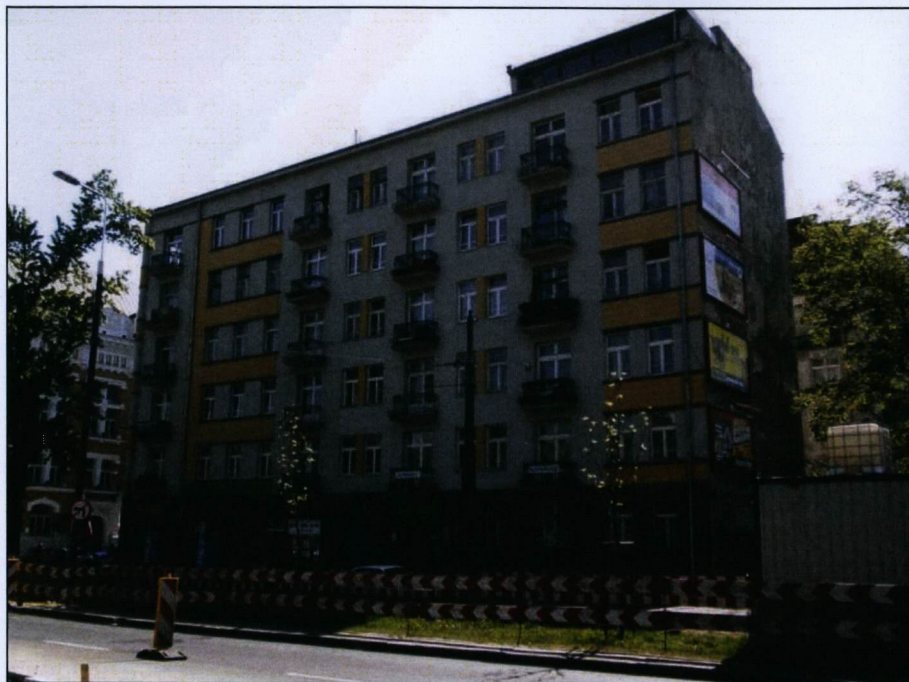
Elewacja frontowa od al. Solidarności

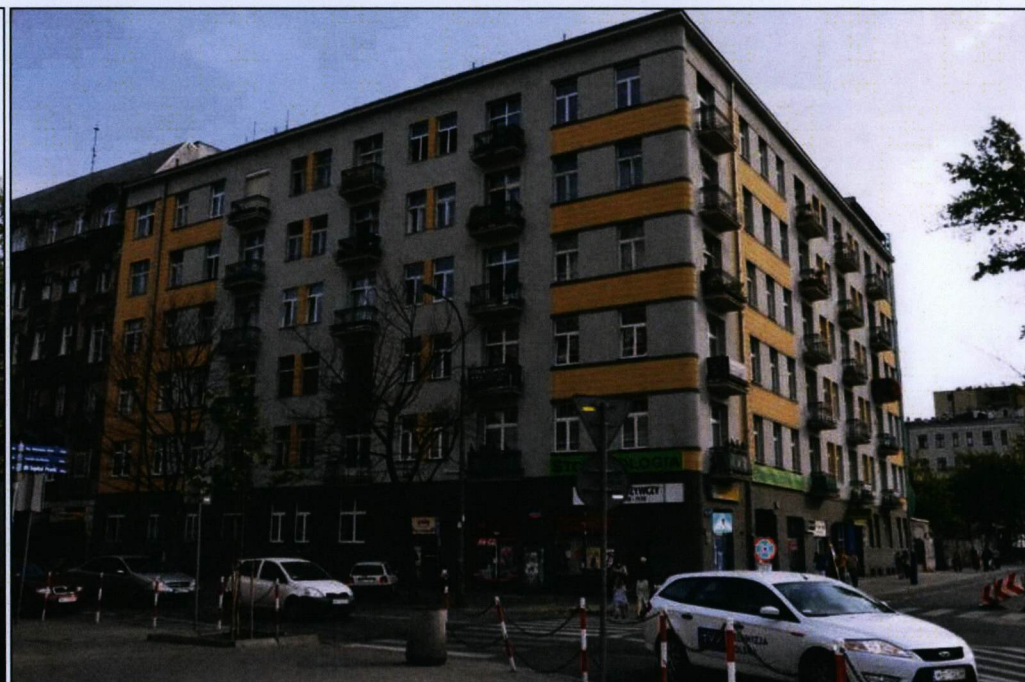
Elewacja frontowa od ul. Jagiellońskiej

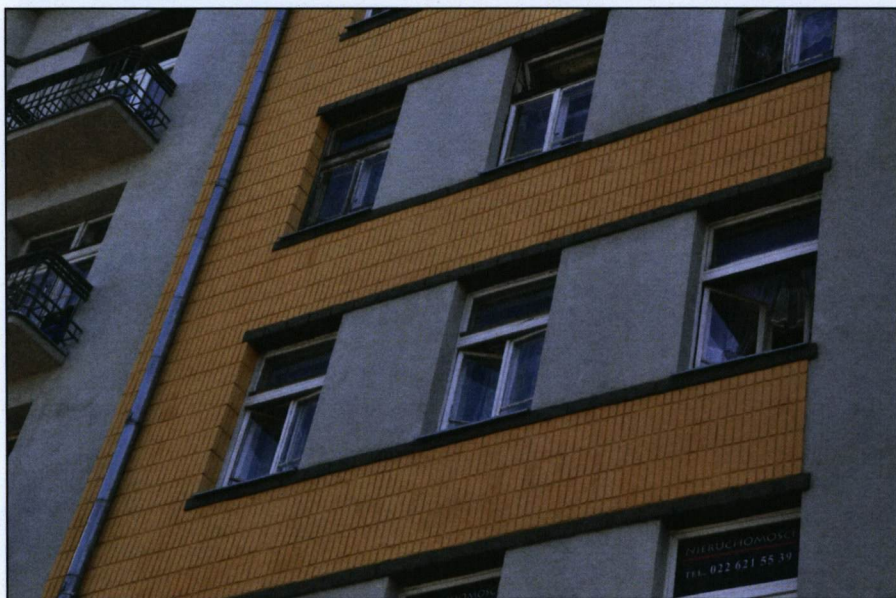
Detal – klinkierowe dekoracje ścienne

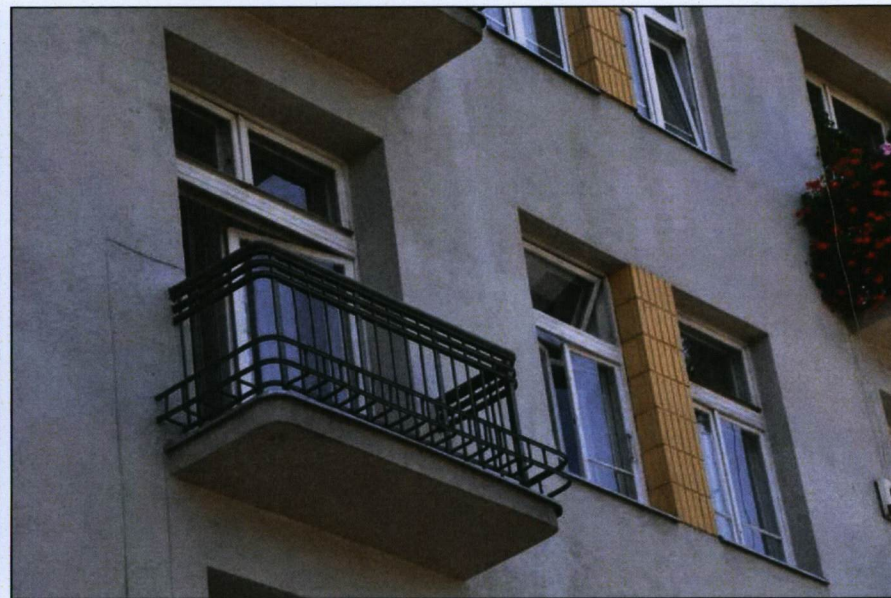
**Balkony:** konstrukcja balkonów żelbetowa monolityczna – płyty żelbetowe wspornikowe zamocowane w ścianach zewnętrznych. Cztery balkony od al. Solidarności w konstrukcji stałożelbetowej – jednoprzęsłowe płyty żelbetowe wsparte na stalowych wspornikach. Balustrady w większości oryginalne, stalowe, z prętami wykonanymi z płaskowników.

Detal – balkon elewacji frontowej od al. Solidarności

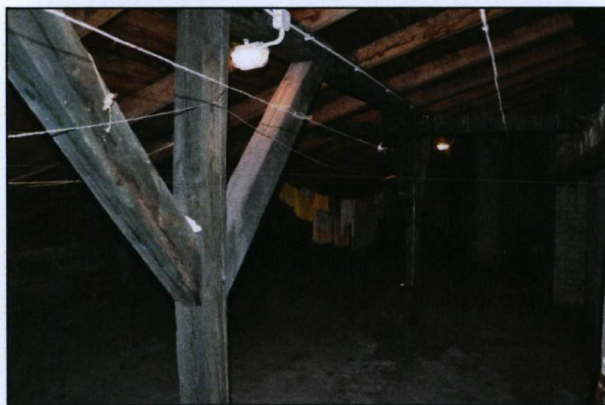
**Więźba:** na kamienicy dach dwuspadowy, na oficynie jednospadowy; więźba dachowa drewniana, płatwiow-kleszczowa, krokwie o przekroju 7x14 cm są rozstawione co 59-90 cm, belka murlatowa, płatwie i słupy o przekroju 12x14 cm; na całości papa asfaltowa podwójna na pełnym łąceniu; obróbki blacharskie: gzymsowe, rynny, rury spustowe z blachy ocynkowanej.

Więźba dachowa

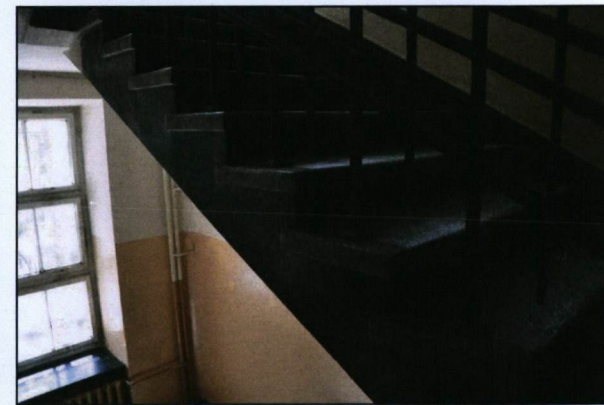
**Schody:** obsługujące hall wejściowy jednobiegowe, betonowe (?), pokryte lastriko; w trzech klatkach schodowych kamienicy i jednej oficyny schody dwubiegowe, żelbetowe płytowe ze spocznikiem, lastrikowe; we wszystkich klatkach schodowych balustrady ujednolicone, metalowe prętowe – z prętami ułożonymi pionowo i poprzecznie - wszystkie z drewnianymi pochwytami. Schody do piwnic jednobiegowe, betonowe.

Schody klatki schodowej nr I

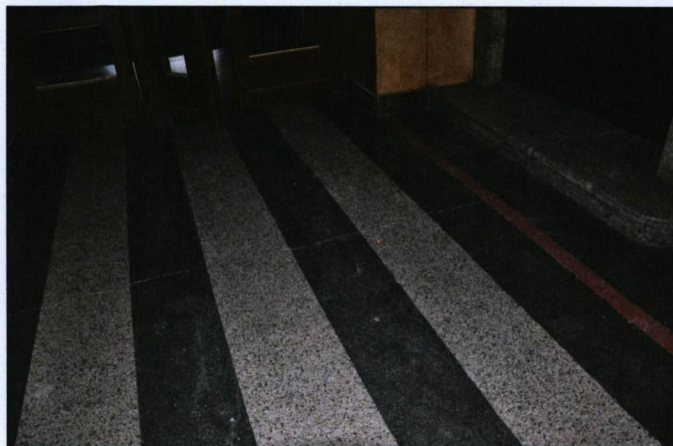
**Posadzki:** hall wejściowy wyłożony gruboziarnistym lastriko w kolorze czarnym, czerwonym i szarym, ułożonym w pasy; klatki schodowe, biegi i podesty schodów pokryto szarym gruboziarnistym lastriko. W lokalach mieszkalnych pierwotnie parkiet drewniany dębowy układany w jodełkę. W łazienkach pierwotnie biało-czerwona terakota ułożona w szachownicę, w niektórych lokalach zachowana, w pozostałych współczesne materiały. W piwnicach posadzki cementowe. W lokalach sklepowo-usługowych posadzki współczesne.

Posadzka w hallu głównym

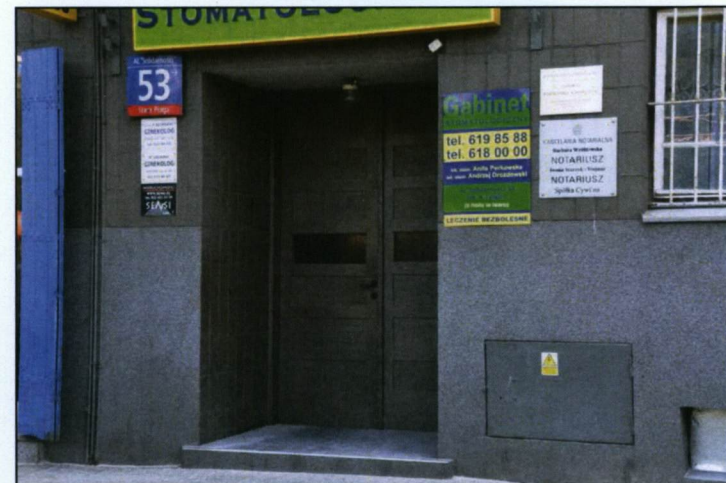
**Drzwi:** główne drzwi wejściowe do kamienicy zlokalizowane od al. Solidarności drewniane ramowo-płycinowe 2-skrzydłowe, w części środkowej szklone, pozostałe płyciny dekorowane drobnymi wałeczkami układanymi na styk (na kształt maty trzciny); drzwi do kamienicy od strony pld.-wsch. drewniane ramowo-płycinowe 2-skrzydłowe, z wysokim dzielonym nadświetlem, częściowo szklone, pozostałe płyciny z dekoracją jak wyżej; drzwi do klatek schodowych III i IV obsługujących kamienicę od ul. Jagiellońskiej oraz oficynę identyczne, drewniane ramowo-płycinowe 2-skrzydłowe, w górnej części szklone, pozostałe płyciny z wałeczkową dekoracją; w kamienicy prowadzące z przedsionka do hallu głównego drewniane ramowe 3-skrzydłowe, o skrzydle środkowym wahadłowym, wielokwaterowe szklone, z dzielonym nadświetlem; z hallu głównego do klatek schodowych I i II obsługujących kamienicę od al. Solidarności drewniane ramowo-płycinowe 2-skrzydłowe wahadłowe wielokwaterowe, w górnej części szklone.

Drzwi wejściowe do kamienicy od al. Solidarności

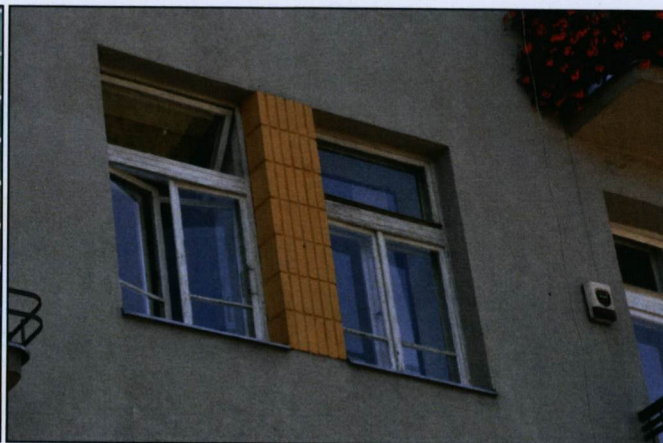
**Okna:** w części zachowana oryginalna drewniana stolarka. W elewacji frontowej ptn.-zach. od al. Solidarności oraz ptn.-wsch. od ul. Jagiellońskiej okna skrzynkowe 2-dzielne 2-poziomowe ze szprosami, z nadświetleniem odchylnym; okna balkonowe 2-dzielne 3-poziomowe, gdzie dolny poziom pełny, z 2-dzielnym nadświetleniem; okna kondygnacji przyziemia w lokalach mieszkalnych 2-dzielne 2-poziomowe z nadświetleniem (dzielonym i nie); w lokalach użytkowych okna wtórne, plastikowe o zróżnicowanych podziałach.

Okna kamienicy od al. Solidarności

<p>20. Najpilniejsze postulaty konserwatorskie</p> <ul style="list-style-type: none"> <li>• przy ewentualnych wymianach stolarki okiennej i drzwiowej należy zwrócić uwagę na zachowanie materiału (drewno) oraz istniejących podziałów.</li> </ul>
