KARTA EWIDENCYJNA ZABYTKU NIERUCHOMEGO

WILLA JADWIGI LIPIŃSKIEJ - HUGON

Al. Sobieskiego 101

Tekst Iwona Sygowska, lipiec 2012

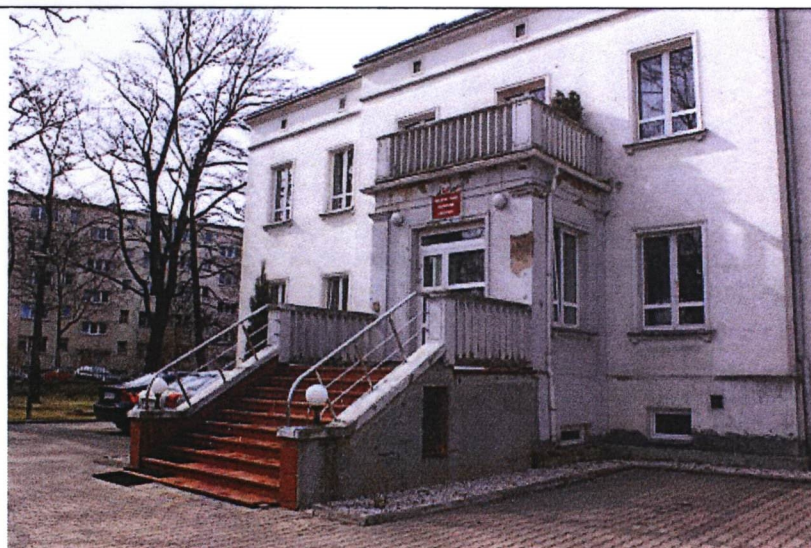
Elewacja frontowa (wschodnia)

Otynkowane, bez detalu architektonicznego. Elewacja frontowa (wschodnia) 7-osiowa, symetryczna. Trzy środkowe osie zaakcentowane ryzalitem wysuniętym ok. 60 cm przed lico ściany. Wejście na osi głównej poprzedzone parterowym gankiem stanowiącym oparcie dla tarasu na piętrze. Ganek o narożach opracowanych w formie pilastrów zwieńczonych stylizowanymi głowicami. Balustrada poprzedzających ganek schodów oraz tarasu betonowa w formie wąskich prostokątnych płyt ustawionych równolegle do siebie. Elewacja południowa 2-osiowa (okna). Elewacja zachodnia 7-osiowa, symetryczna. Trzy środkowe osie zaakcentowane ryzalitem wysuniętym ok. 60 cm przed lico ściany. Wejście na osi głównej poprzedzone schodami o balustradzie analogicznej, jak w elewacji przeciwległej. Elewacja północna: jednoosiowa z centralnie usytuowanym ryzalitem wysuniętym ok. 120 cm przed lico ściany. W ryzalicie drzwi poprzedzone schodami jak w elewacji zach., nad którymi podwojone okno klatki schodowej.

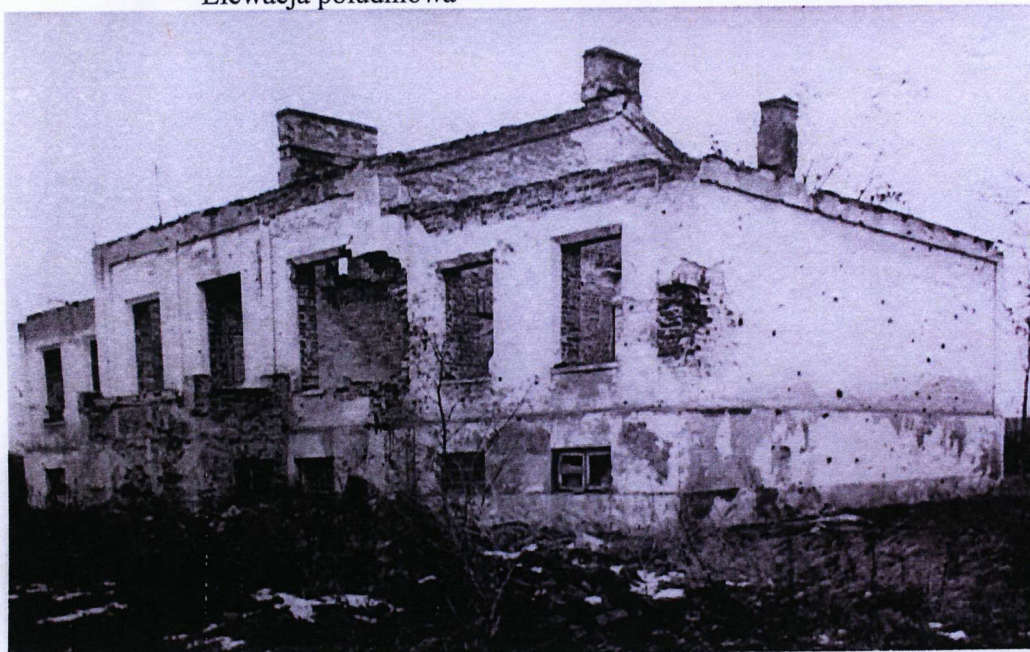
1945 r. : zniszczenia wojenne; widok od połud.- zach.

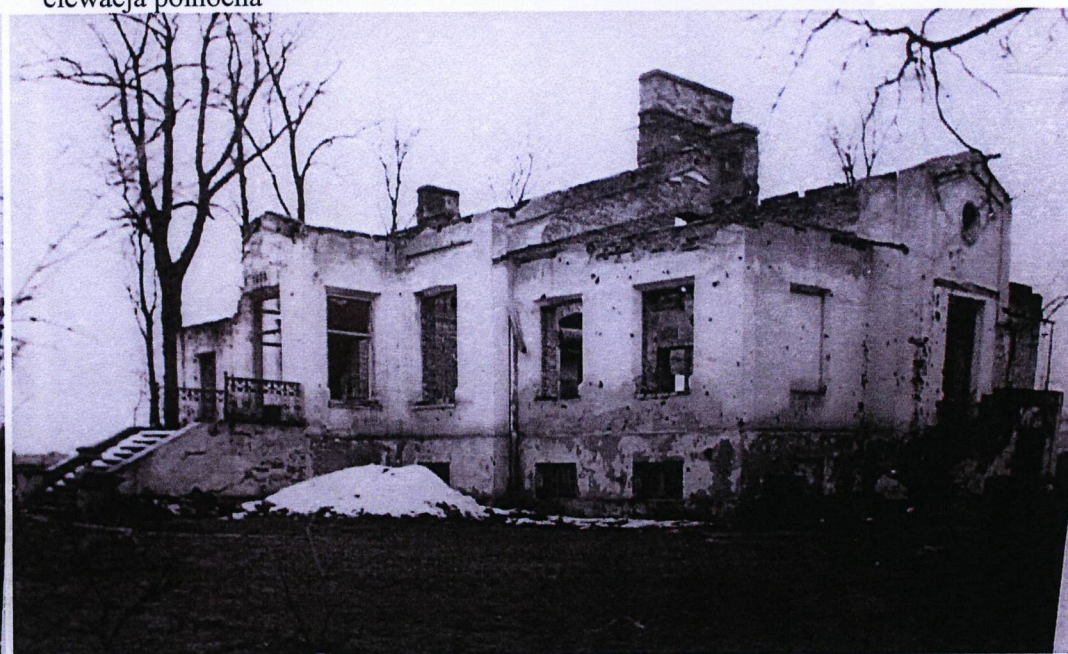
j. w. widok od półn.-wsch.

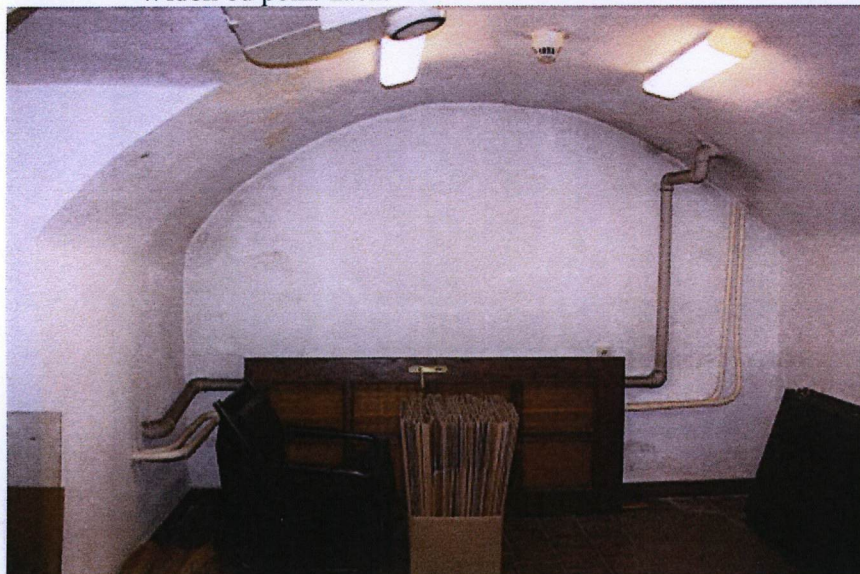
Piwnica – sklepienie kolebkowe w komorze

Sklepienia, stropy: w piwnicy: sklepienia kolebkowe; stropy międzykondygnacyjne: Kleina na belkach stalowych z wypełnieniem płytą ceglana; w ganku strop Kleina.

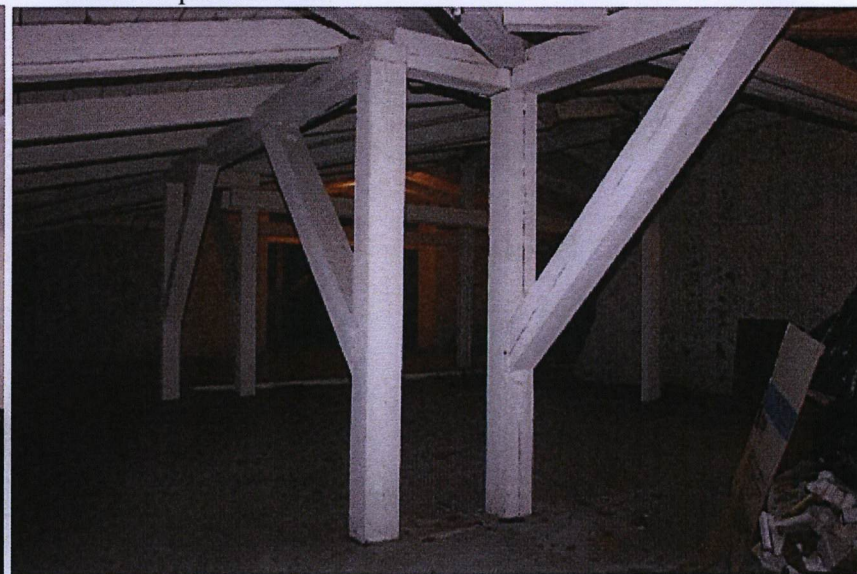
wieżba dachowa

Konstrukcja dachowa: drewniana, oparta na ścianie kolankowej, krokwiowa na ramie stolcowej podpartej mieczami.

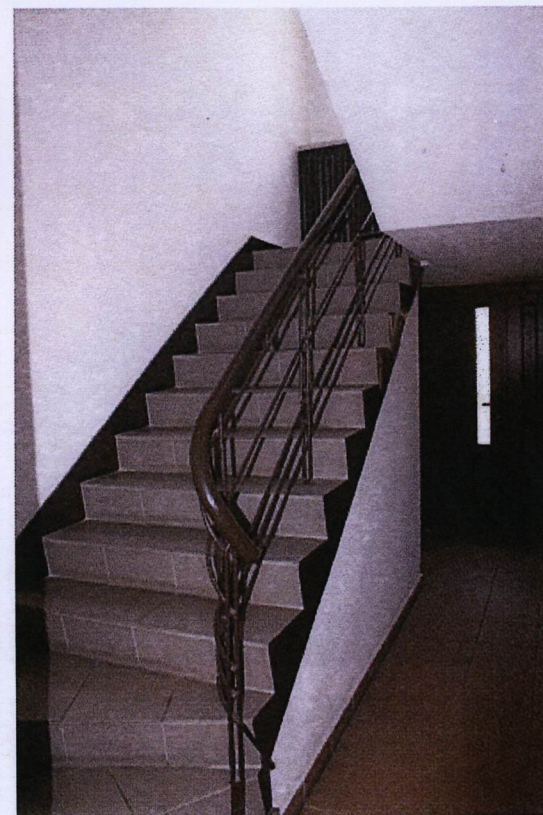
schody

Schody: zewnętrzne: betonowe, jednobiegowe, o stopniach i podstopniach obłożonych płytkami gresowymi. Wewnętrzne: do piwnicy betonowe, jednobiegowe, o stopniach i podstopniach obłożonych gresem, pochwyty drewniane; wyrównawczy bieg schodów w pomieszczeniu na zamknięciu korytarza od półn. – jednobiegowe, stopnie i podstopnie oraz podest obłożone terakotą. Schody na piętro: konstrukcja żelbetowa wylewana; schody dwubiegowe zabiegowe; stopnie i podstopnie obłożone płytkami ceramicznymi; balustrada stalowa prętowa, pochwyty drewniane.

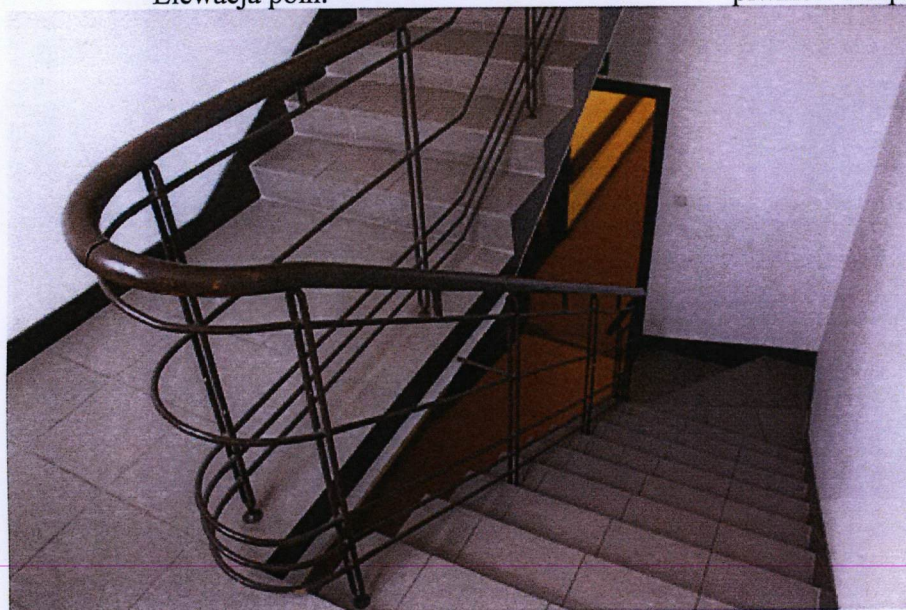
Balustrada schodów
