1. Obiekt

KAMIENICA

WARSZAWA

ul. STALOWA 37

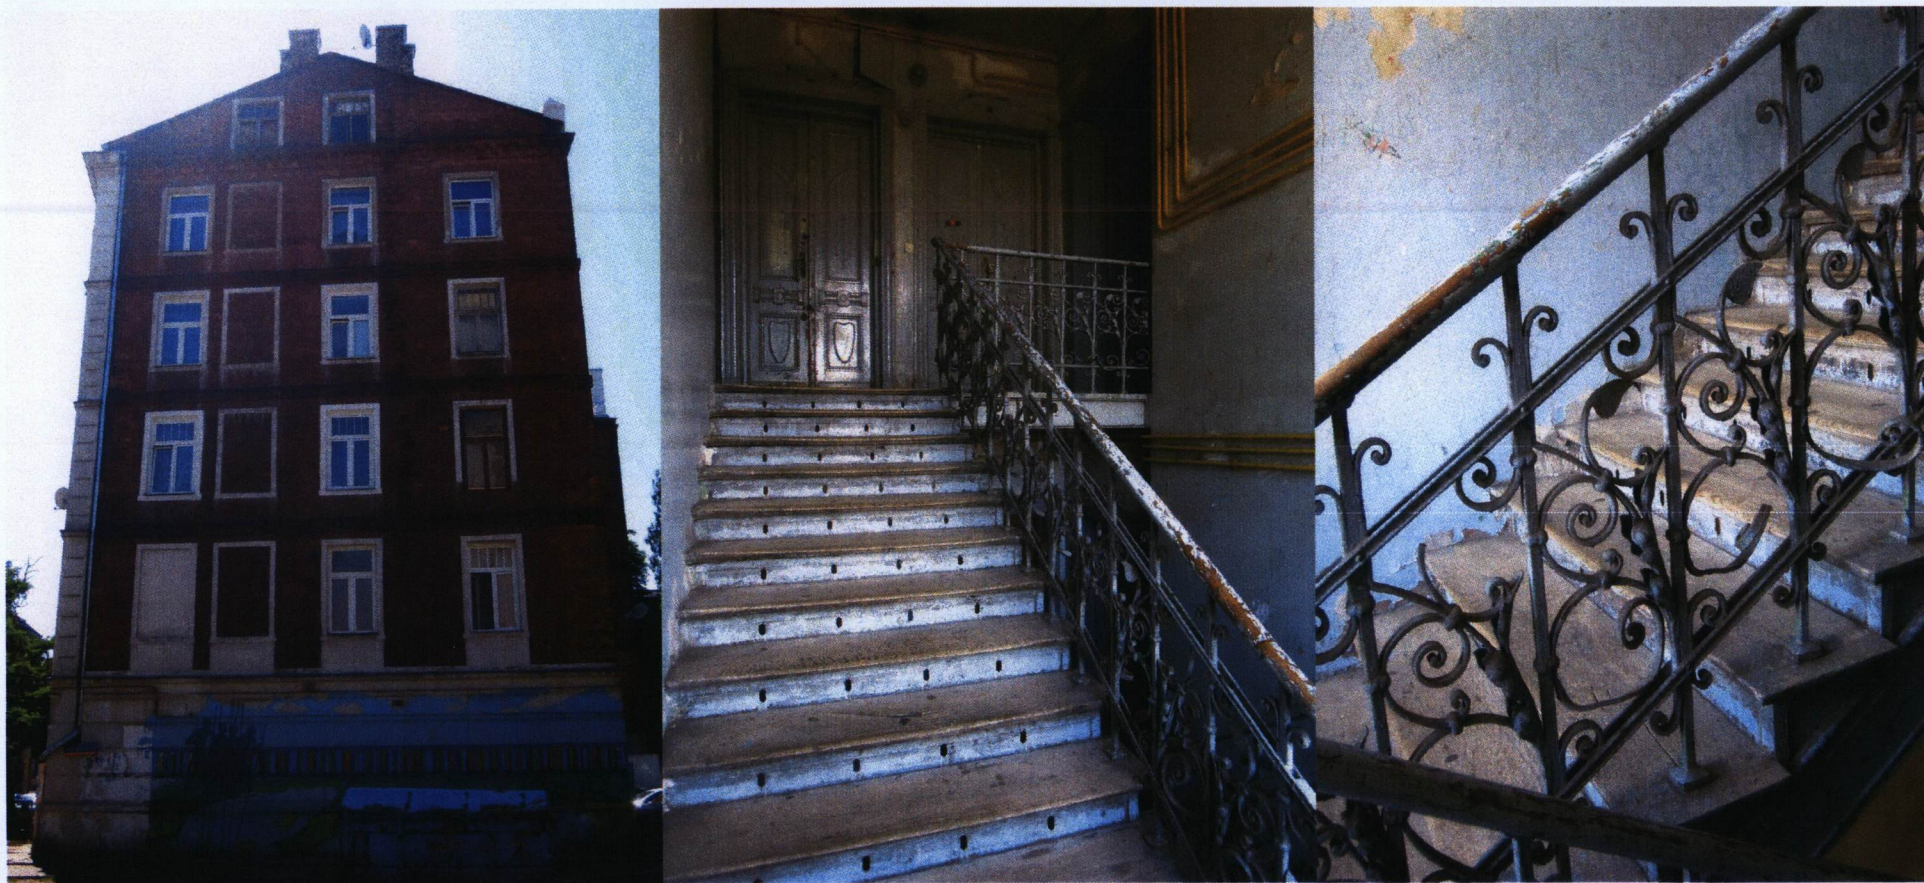
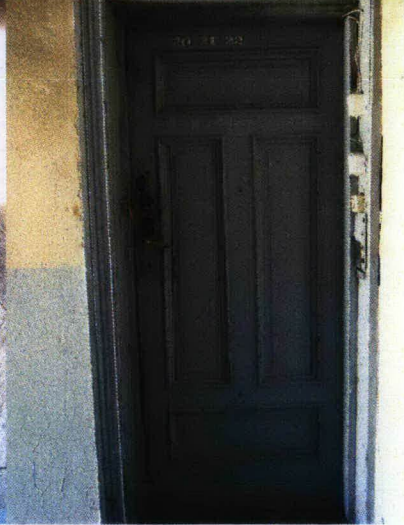
klatka schodowa: w budynku są dwie klatki schodowe, jedna w części frontowej i jedna w oficynie, o analogicznym standardzie; schody dwubiegowe, powrotne, stalowe, malowane szaro-niebieską farbą emulsiyjną, nasadzone na policzkach ze stalowych belek i stopniach wykonanych z drewnianych desek, mocowane na płytach spoczników (Kleina), wyłożonych klepką i otynkowanych w podniebieniu; biegi ograniczone stalową balustradą z drewnianym pochwytem, zestawioną z prętów konstrukcyjnych mocowanych do płaszczyzny stopni, spiętych u dołu i od góry płaskownikami, poszczególne przeszła wypełnione ozdobnym układem ulistnionych esownic i zwitek; na parterze posadzka z żółtej terakoty

elewacja szczytowa, kl. schodowe

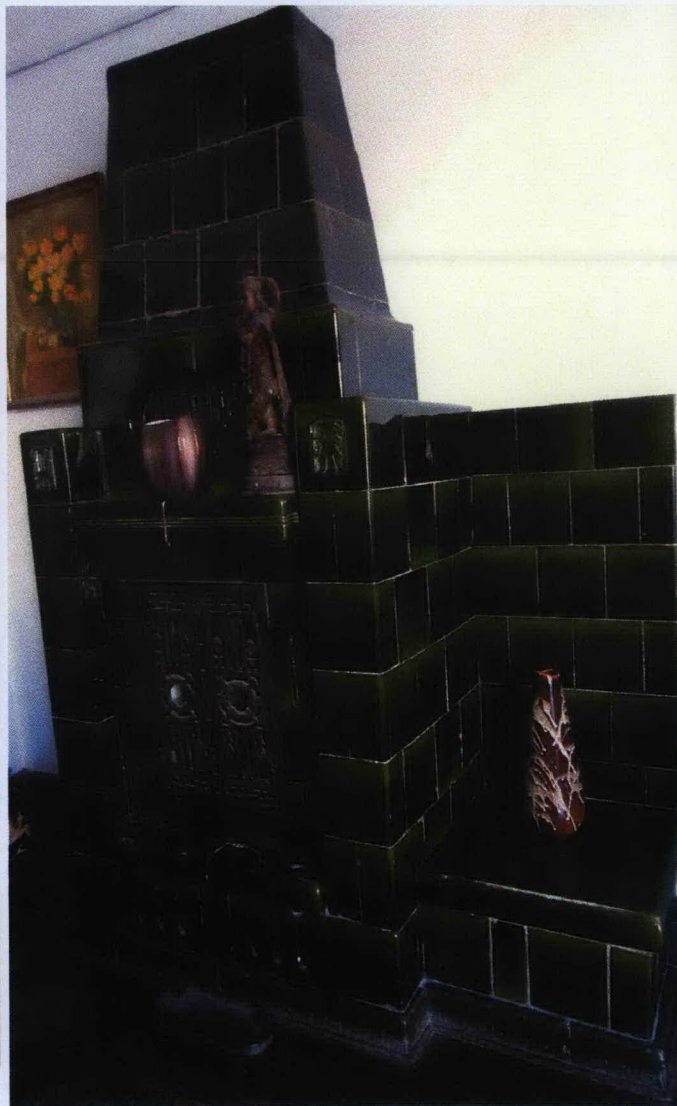
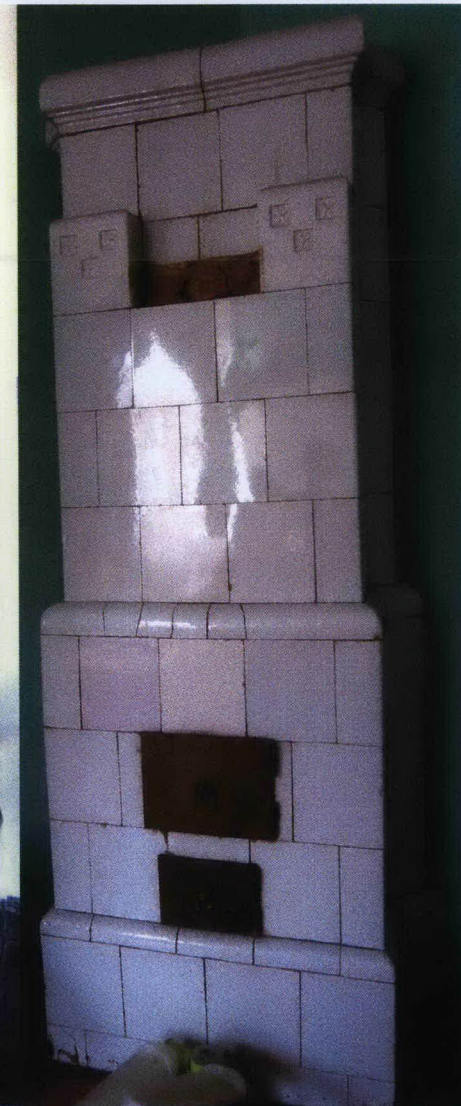
dokumentacja fotograficzna – wyposażenie (piece lok. na drugim piętrze, nr 18)

wnętrze, wyposażenie: pierwotne rozplanowanie pomieszczeń zmienione: pierwotnie na każdym piętrze budynku frontowego zorganizowano po cztery trójzbowe mieszkania; klatka oficyny prowadzi do pięciobzbowych mieszkań zaprojektowanych w układzie amfiladowym, wtórnie podzielonych na mniejsze lokale; na drugim piętrze, na potrzeby rodziny właściciela zorganizowano duże mieszkanie obsługiwane przez obie klatki schodowe, obecnie podzielone na dwa mieszkania; ogrzewanie budynku zapewniały niegdyś piece, założono też kuchnie węglowe; pod względem wyposażenia i wystroju wyróżnia się wspomniane mieszkanie na drugim piętrze, z zachowanymi piecami kaflowymi oraz pojedynczym przykładem sztukaterii, a także najlepiej zachowanym parkietem.

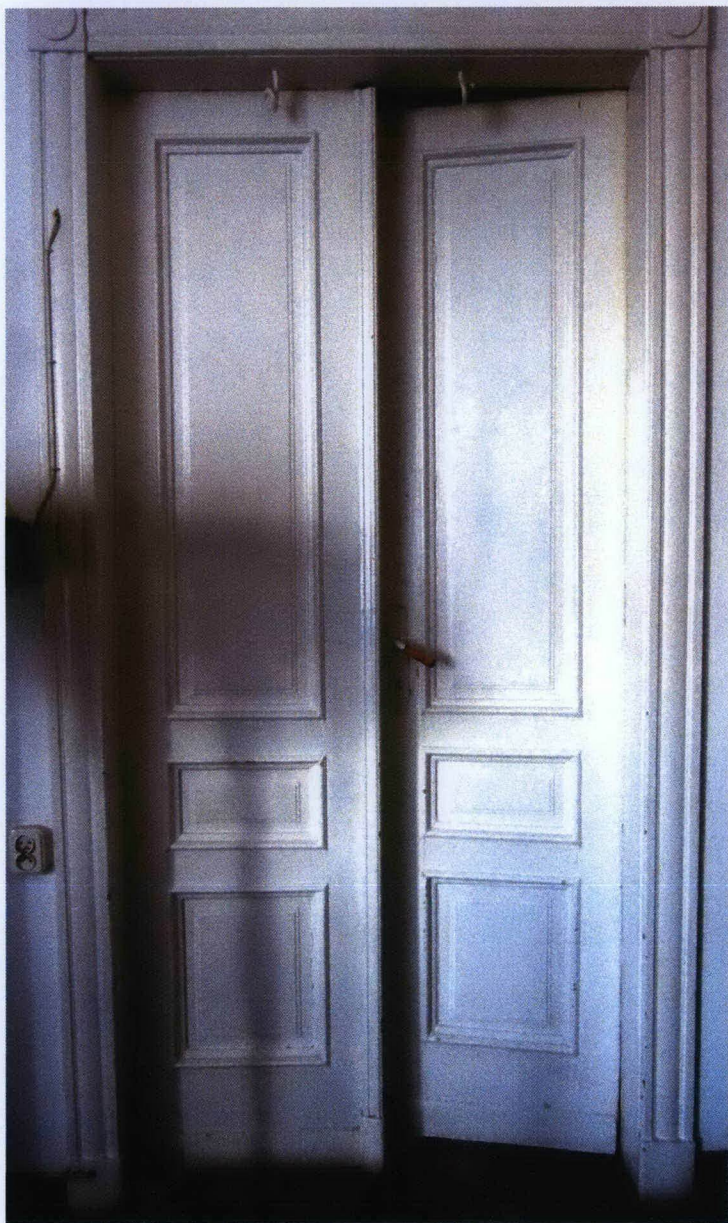
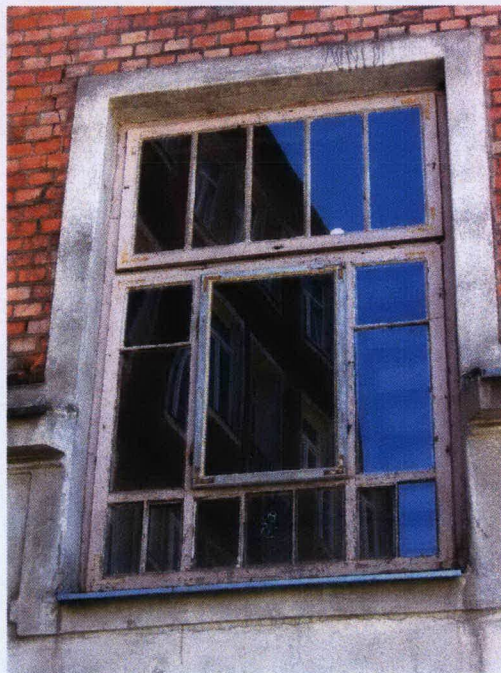
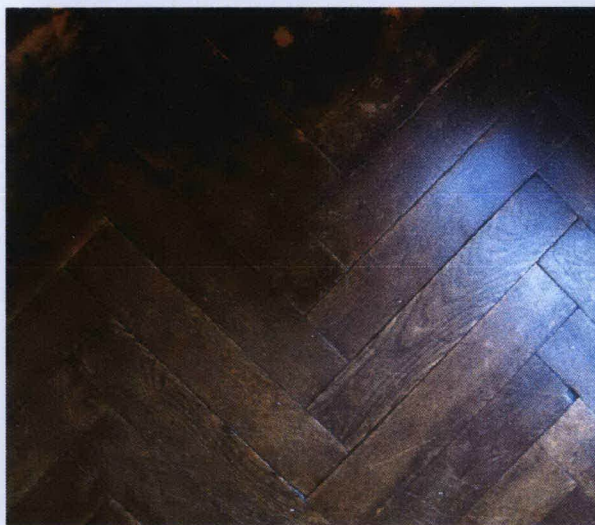
stolarka drzwiowa: pierwotna w ok. 50 % tj. drewniana, płycinowa, dwu i jednoskrzydłowa wielokwaterowa, pełna i częściowo przeszklona; część drzwi z nadświetlami; dwuskrzydłowe główne drzwi wejściowe do mieszkań w części frontowej utrzymane w stylistyce secesyjnej

stolarka okienna: oryginalna - drewniana, półskrzynekowa z zawrotnicami, okna jedno, dwu i trójskrzydłowe z odchylnym nadświetleniem (dzielonym na mniejsze pola pionowymi szprosami), zachowana jedynie w kilku, częściowo zdekompletowanych i bardzo zniszczonych egzemplarzach; pozostałe okna współczesne, jednoramowe, zespolone, z tworzywa sztucznego, o podziałach nawiązujących do pierwotnej stolarki; okna na klatkach schodowych, drewniane, jednoramowe, wielopodziałowe, z otwieranym skrzydłem środkowym

stolarka (lok. nr 18), okno klatki schodowej, oryginalne rozwiązanie okna (zdj, 1976), parkiety (lok. 18)
