1. Obiekt

KAMIENICA

WARSZAWA

ul. STRZELECKA 10

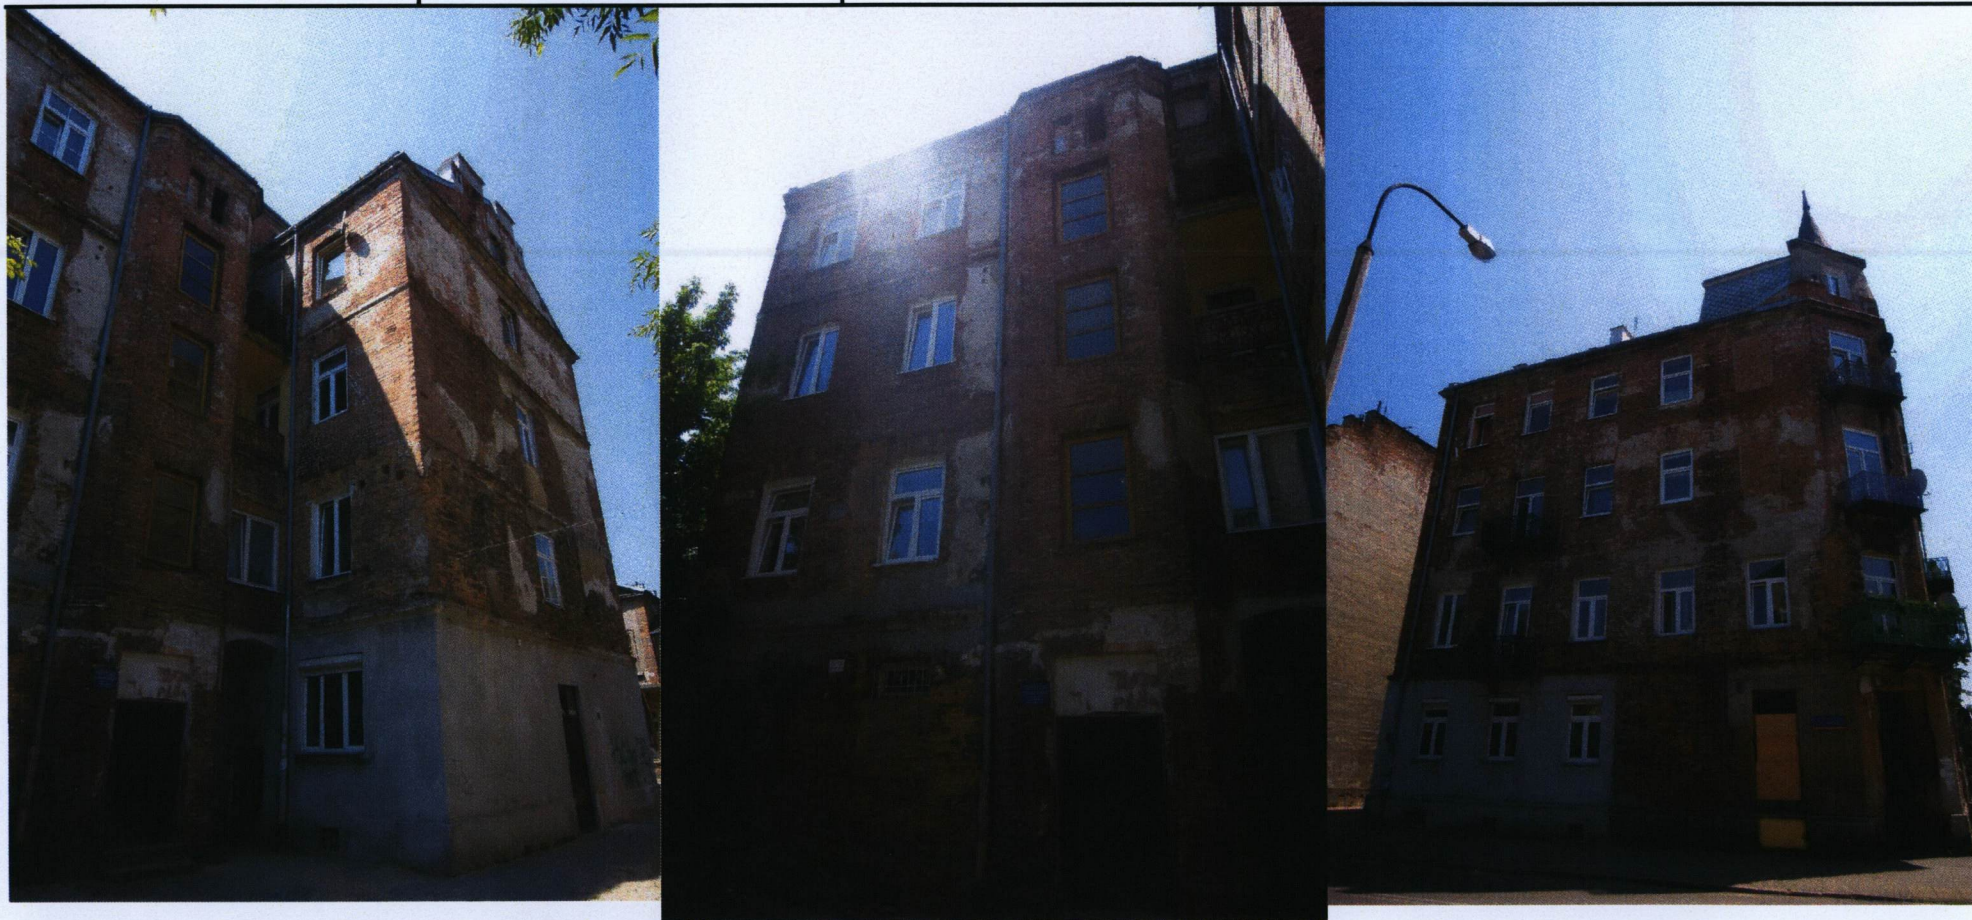
elewacje: wszystkie pozbawione są prawie w całości tynku, nieliczne fragmenty zaprawy tynkarskiej występują w partii przyziemia i parteru, w narożu i zwieńczeniu okien na parterze (od ul. Środkowej); otwory okienne i drzwiowe prostokątne

elewacje szczytowe: południowa (ślepa) oraz wschodnia, jednoosiowa

elewacja szczytowa i el. od podwórza oraz od ul. Strzeleckiej

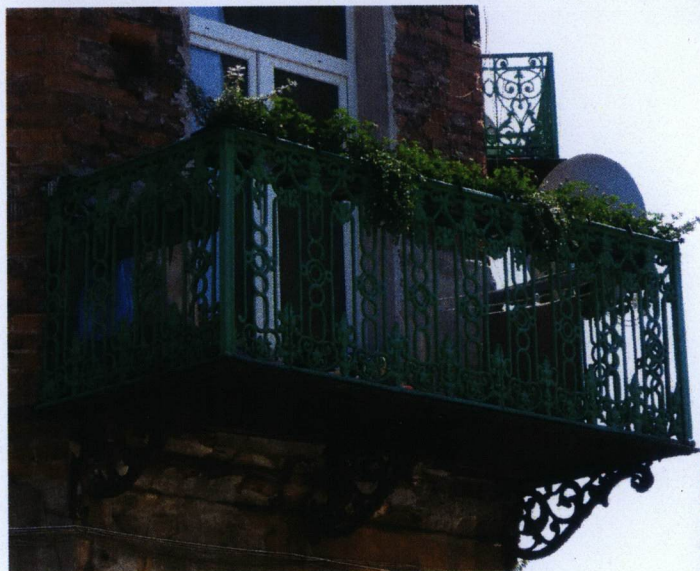
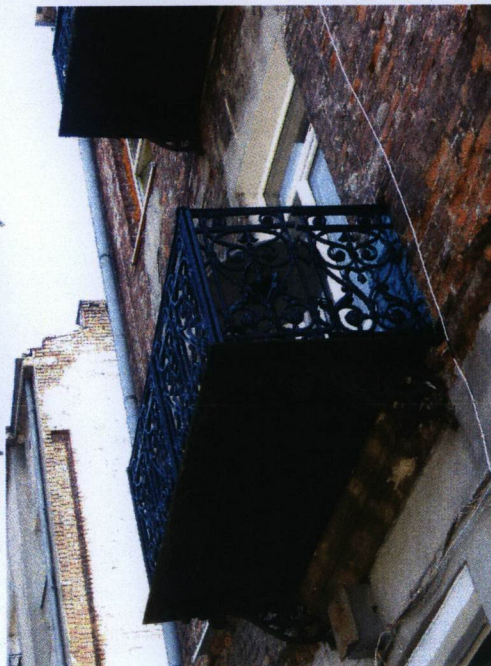
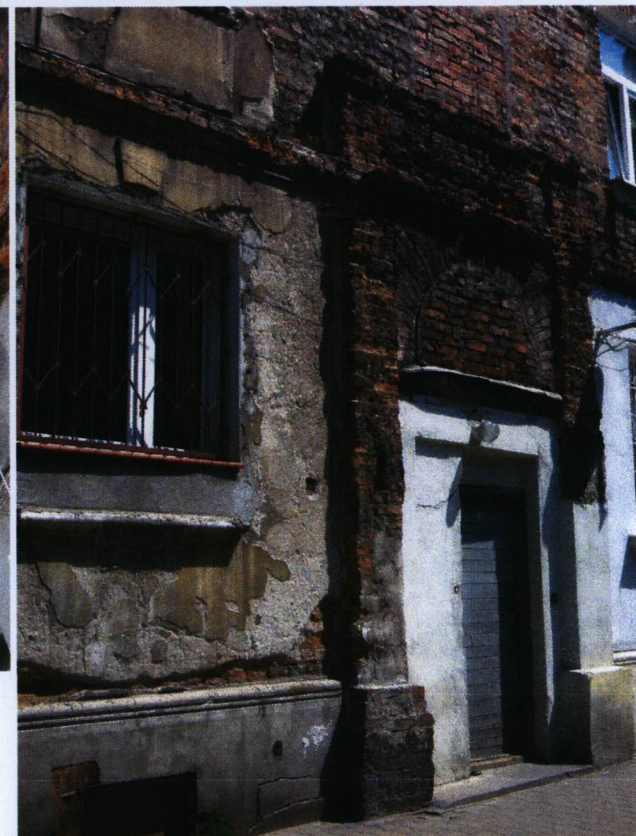
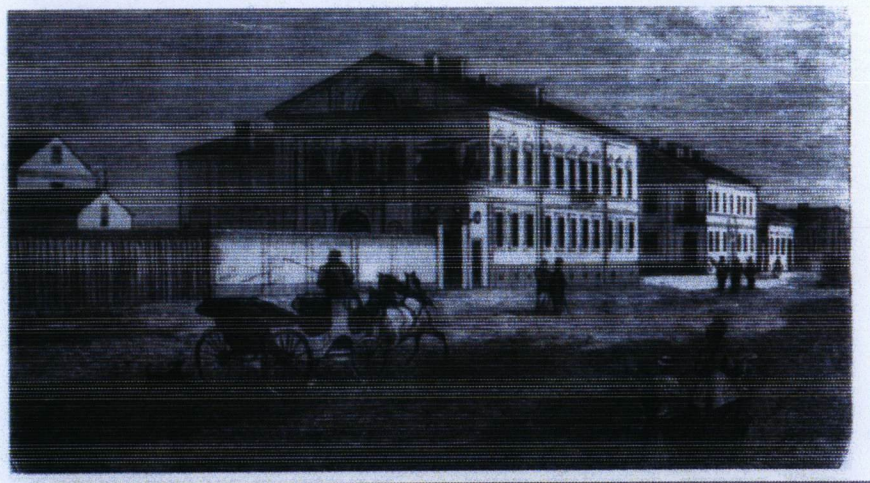
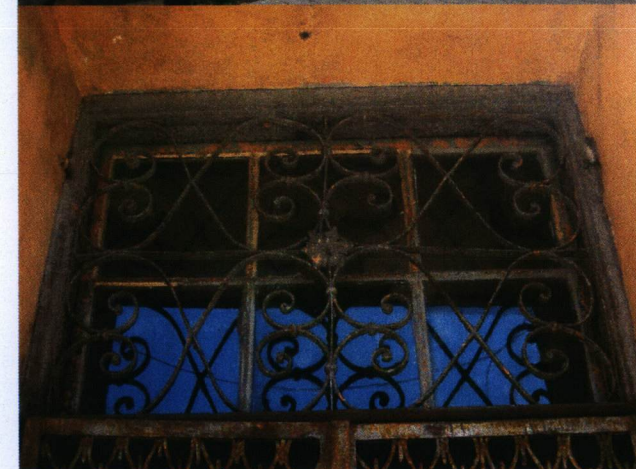
balkony: żeliwne, płyty osadzone na odlewanych ażurowych wspornikach, ograniczone balustradami o zróżnicowanym rysunku

balkon na pierwszym piętrze, rozwiązanie pozostałych balkonów, pozostałości portalu, ryc. z „Tygodnika Ilustrowanego” (1867r.)

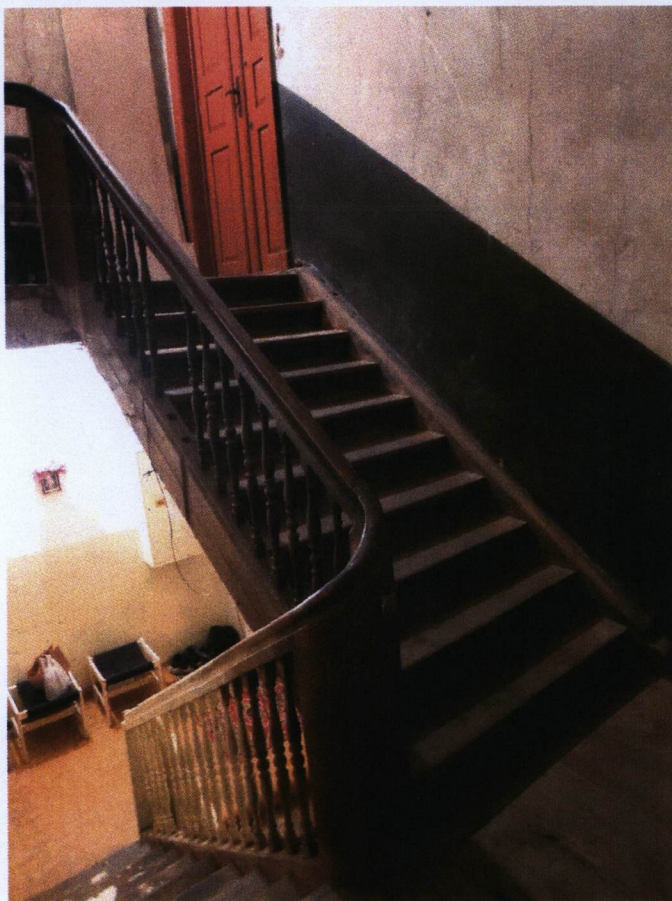
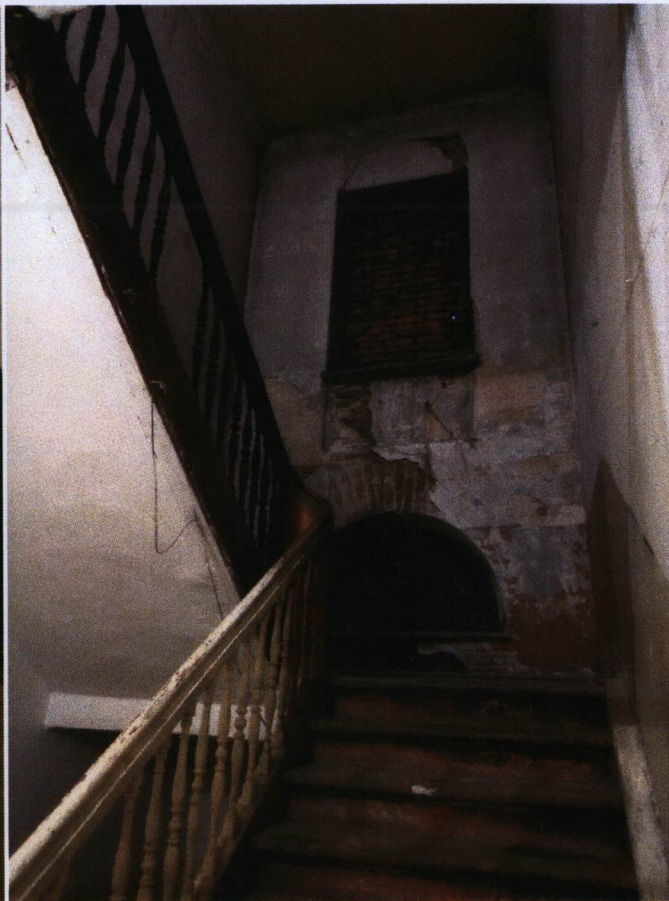
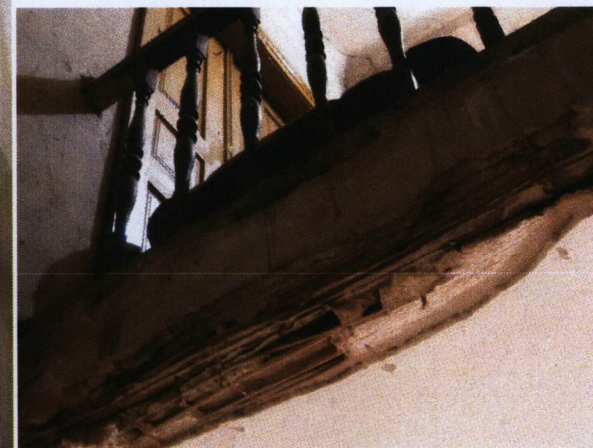
klatki schodowe: komunikację pionową zapewniają dwie klatki schodowe - umiejscowiona w trakcie przednim (dostępna poprzez wejście od ulicy Środkowej, sięgająca jedynie do wysokości drugiej kondygnacji) i od podwórza (pierwotna klatka gospodarcza wraz z zejściem do piwnicy, łącząca po rozbudowie kamienicy wszystkie kondygnacje budynku), obie o jednakowej konstrukcji: dwubiegowe, w klatce tylnej poprzedzone stopniami wyrównawczymi; schody drewniane, policzkowe, wsuwane, otynkowane od spodu na trzcionowaniu, ograniczone drewnianymi, prostymi balustradami tralkowymi (w klatce tylnej silnie zdekompletowane, uzupełnione wtórnie deskami); spoczniki założone na sklepieniu odcinkowym; schody do piwnicy - drewniane

klatka w trakcie pierwszym (starsza)

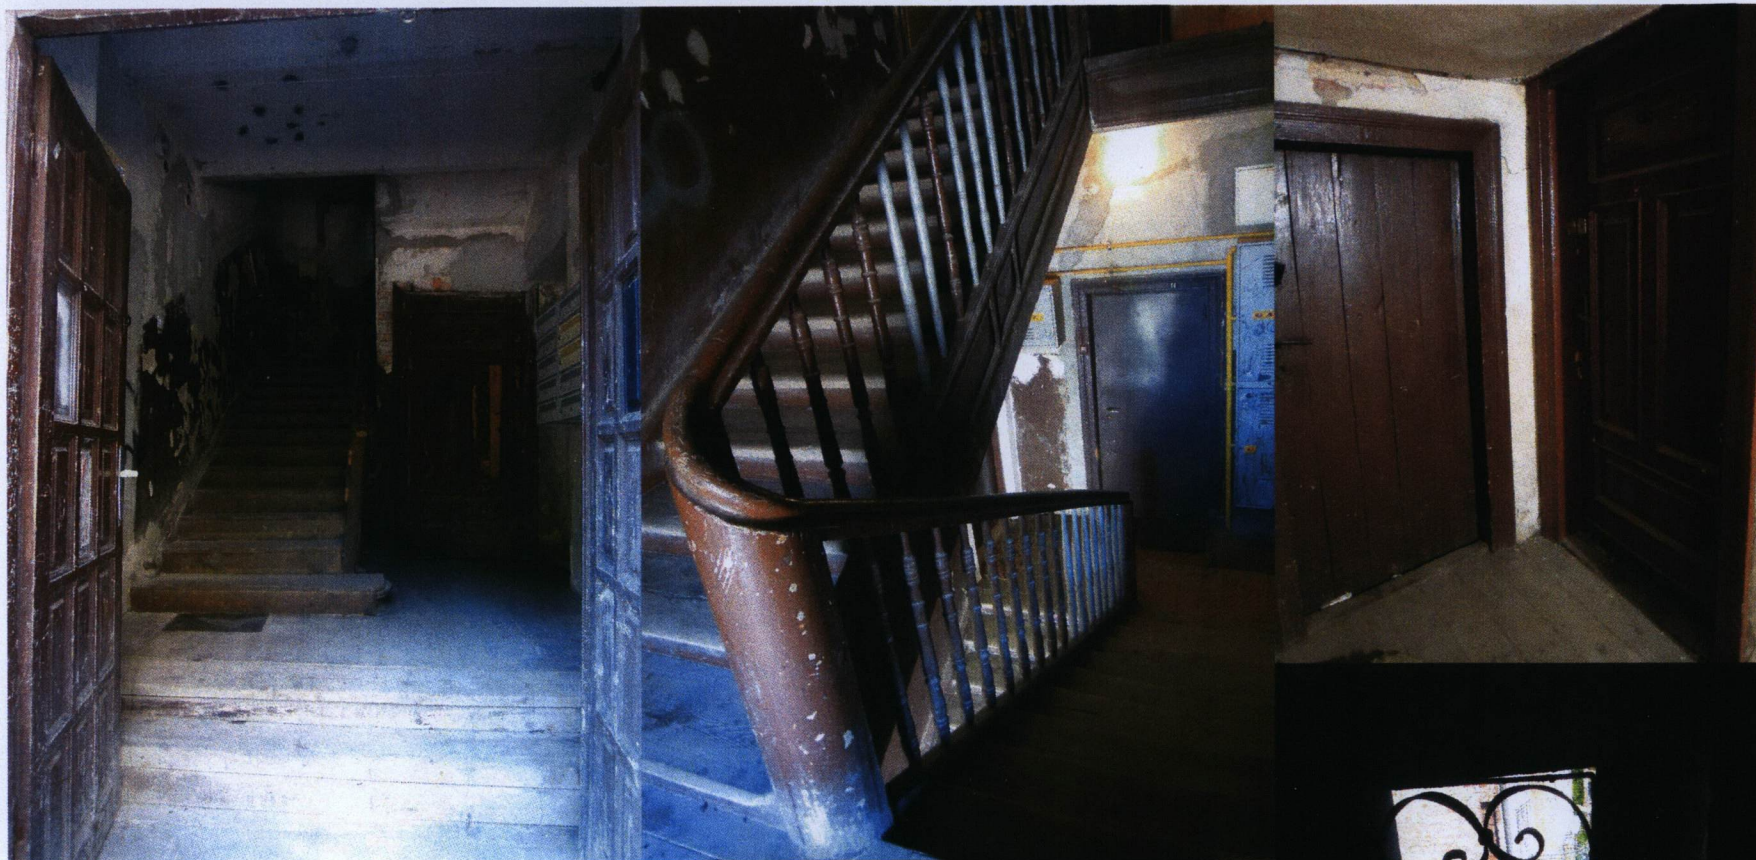
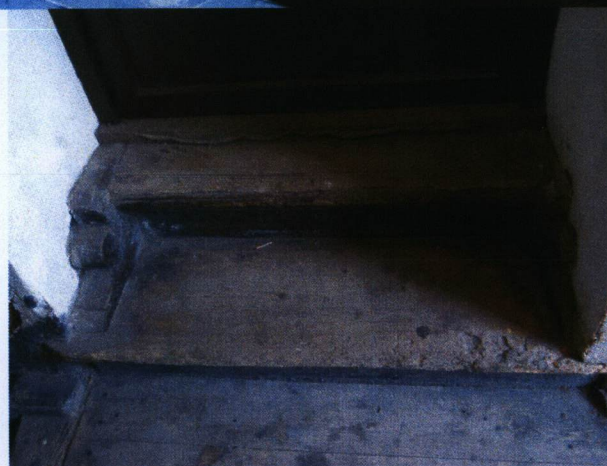
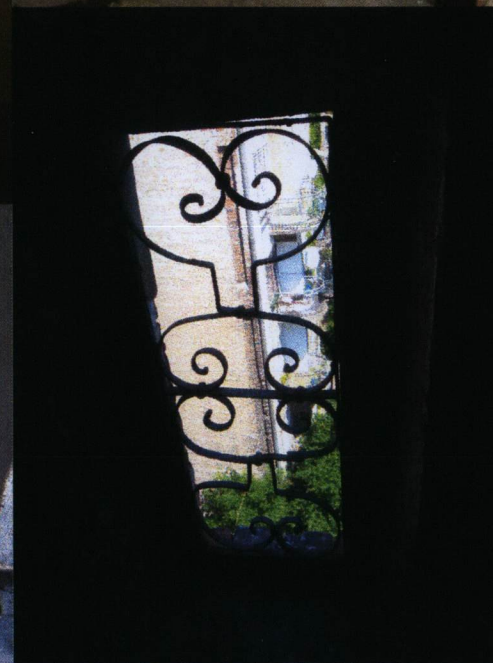
**klatka w drugim trakcie,
drzwi do izb na poddaszu,
krata w okienku doświetlającym ostatni bieg,
próg do mieszkania na pierwszym piętrze**
