1. Obiekt 512

DZWONNICA W ZESP. KOŚC. ŚW. KATARZYNY

1881 r.

WARSZAWA

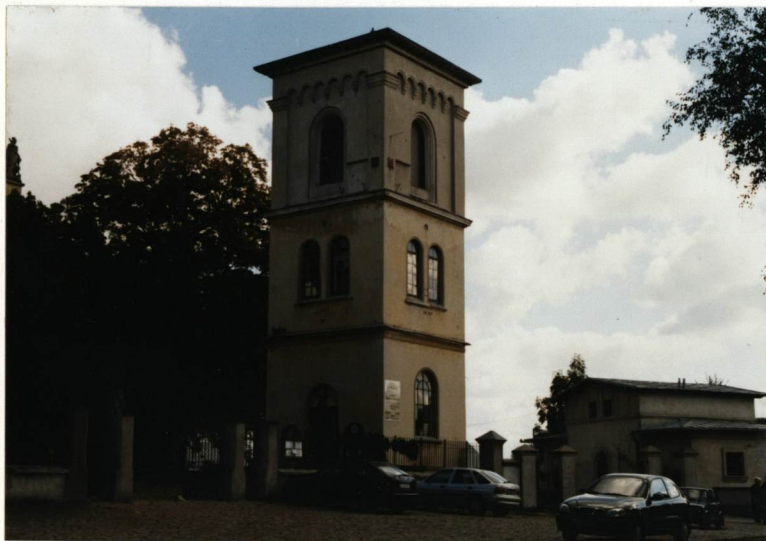
1. Widok ogólny od płn.-zach.

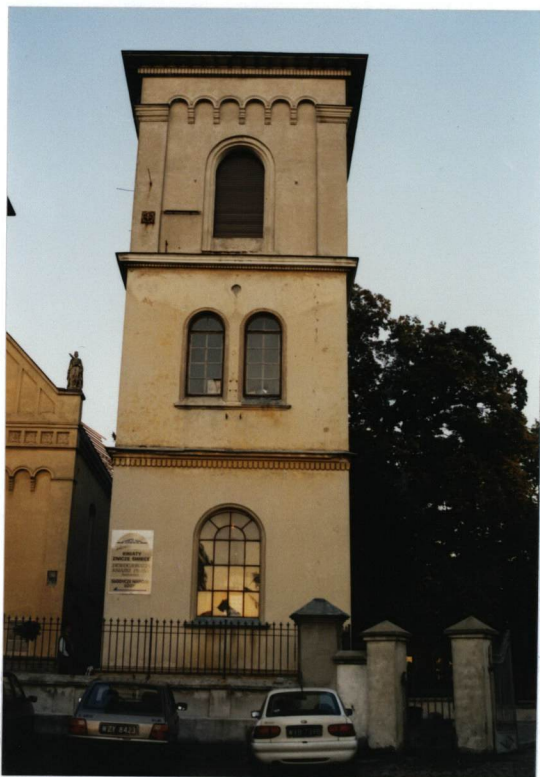
**Elewacje boczne (wschodnia i zachodnia)** - identyczne, na parterze z centralnym oknem, zwieńczonym półkoliście, w obramieniu z walka. Piętra jak w elewacji frontowej.

2. Elewacja zachodnia

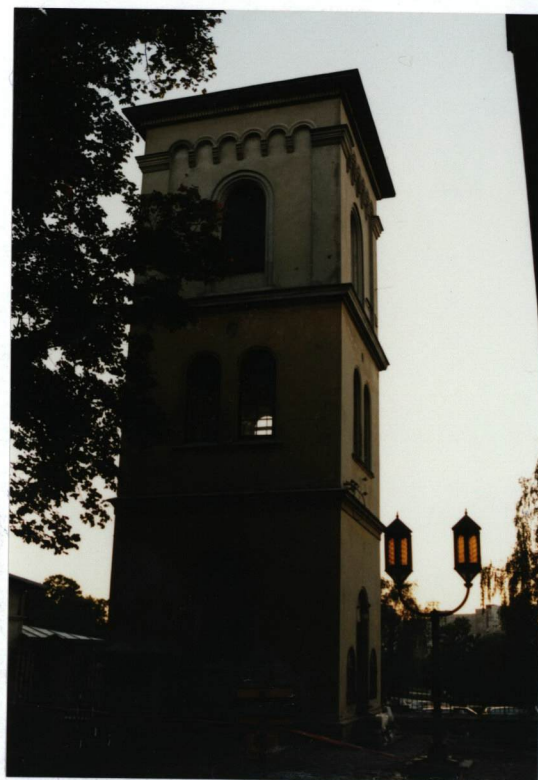
3. Elewacja wschodnia

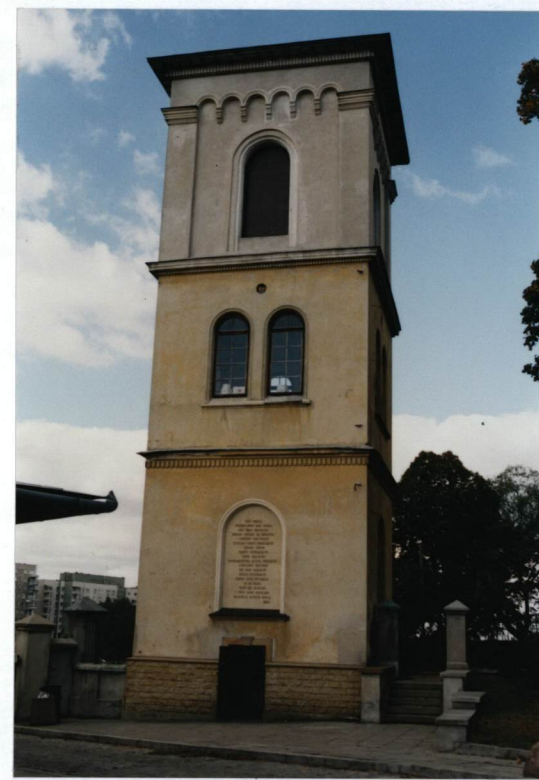
**Elewacja tylna (południowa)** - z wysokim cokołem z okładziny kamiennej, w nim wejście do piwnicy, centralnie ujęte tynkowaną formą portalu. Na parterze centralnie blenda zwieńczona półkoliście, z malowanym napisem. Piętra jak w elewacji frontowej.

4. Elewacja południowa

20. Najpilniejsze postulaty konserwatorskie  Nie wymaga gwałtownych prac remontowych, jedynie prac kosmetyczno - malarskich: 1. Pomalować elewacje. 2. Zabezpieczyć i pomalować stolarkę okienną. 3. Uzupełnić ubytki gzymsu w elewacji płd.

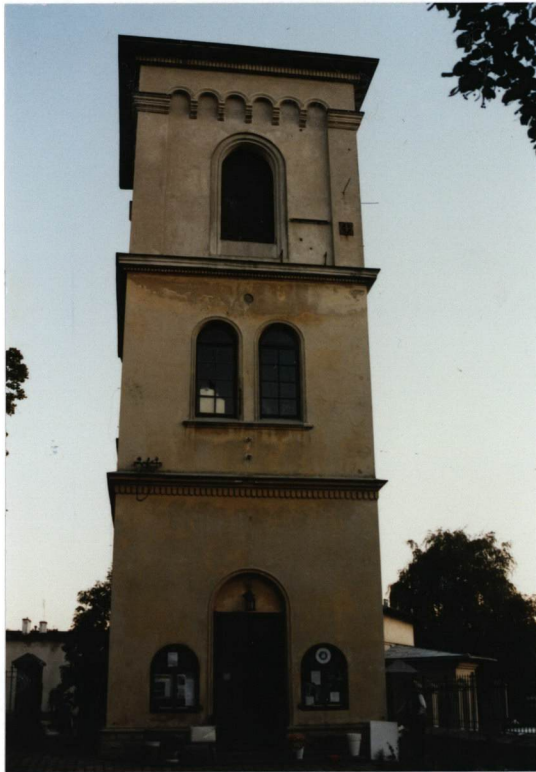
**Elewacja frontowa (północna)** - parter z drzwiami wejściowymi we wnęcie zwieńczonej półkoliście, po bokach dwie gabloty, zwieńczone półkoliście. Parter od piętra oddzielony gzymsem z ornamentem koronkowym; piętra z dwoma oknami umieszczonymi centralnie, zwieńczonymi półkoliście, z opaską z wałka, połączone jednym gzymsem koronującym, kostkowym, lico ściany nieco cofnięte z centralnie umieszczonym otworem w obramieniu schodkowym, nad nim fryz arkadkowy (arkatura), narożniki ujęte pilastrami zwieńczonymi gzymsem. Całość elewacji zakończona gzymsem koronującym, kostkowym i okapem dachu z ostatkami belek, wystającymi na ok. 50 cm.

5. Elewacja północna (frontowa)

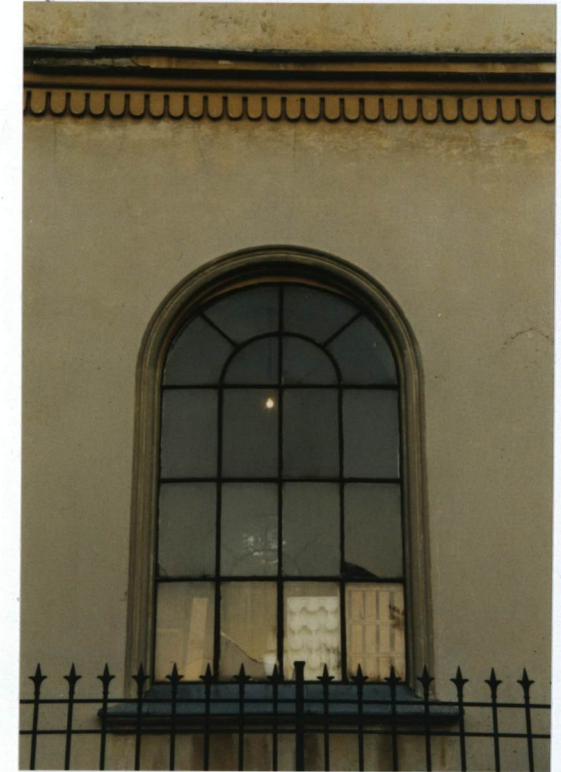
**Otwory - okna** - na parterze okna stalowe, nierozwieralne, dzielone na kwatery, zwieńczone półkoliście.

7. Okno parteru

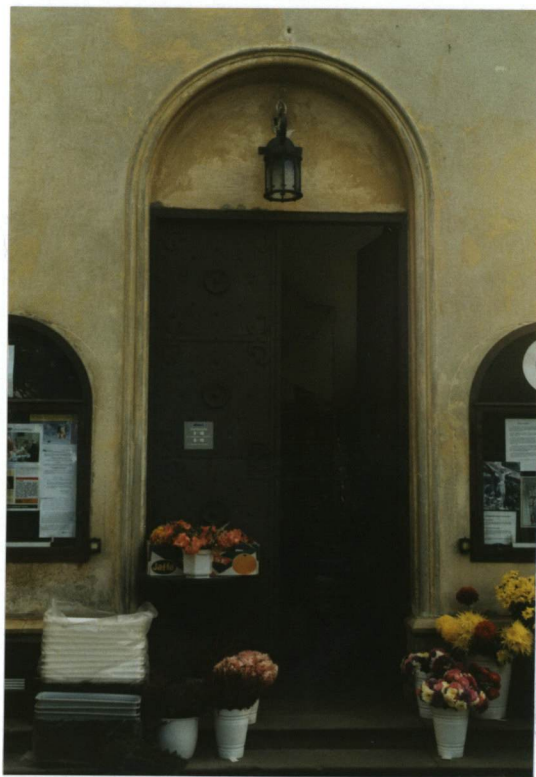
Na piętrze okna drewniane, krosnowe, jednoskrzydłowe, z półkolistym nadświetłem, skrzydło dzielone na osiem kwater. Otwory drugiego piętra zakryte stalowymi żaluzjami. **Drzwi** - główne wejściowe - dwuskrzydłowe, stalowe z ozdobnymi ornamentami; tylne do piwnicy - jednoskrzydłowe, stalowe o zbliżonej formie zdobniczej. Po bokach wejścia głównego dwie stalowe, płytke gabloty.

8. Drzwi wejściowe do budynku

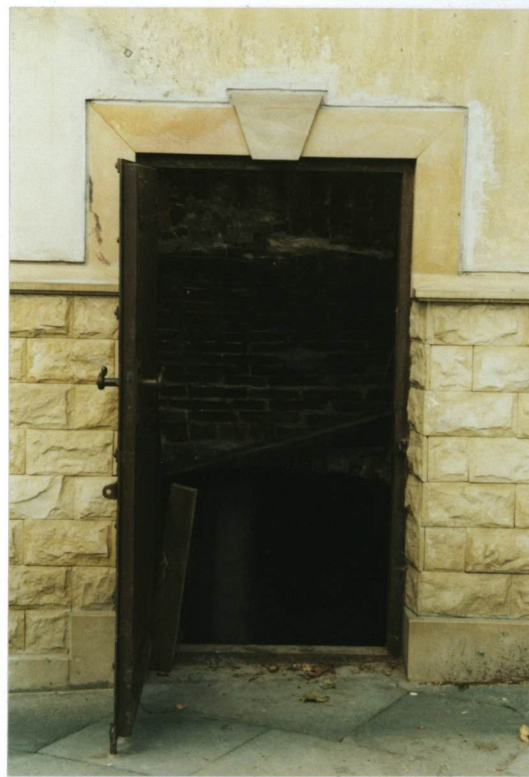
9. Tyłne drzwi do piwnicy

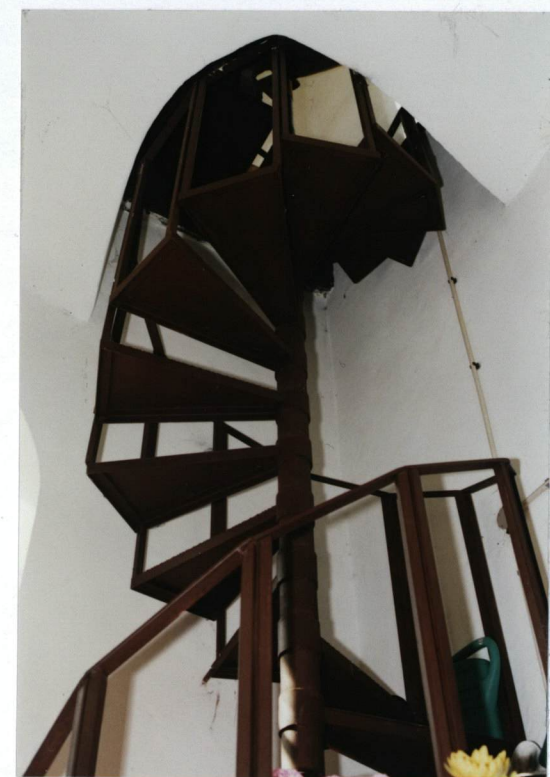
**Schody** - na piętro - stalowe schody kręcone, z balustradą, na drugie piętro - stalowa drabina, z balustradą. Do piwnicy – murowane, jednobiegowe.

10. Kręcone schody na piętro
