1. Obiekt 5/3

WIKARÓWKA W ZESP. KOŚC. ŚW. KATARZYNY, OB. DOM POGRZEBOWY

1872 r.

W A R S Z A W A

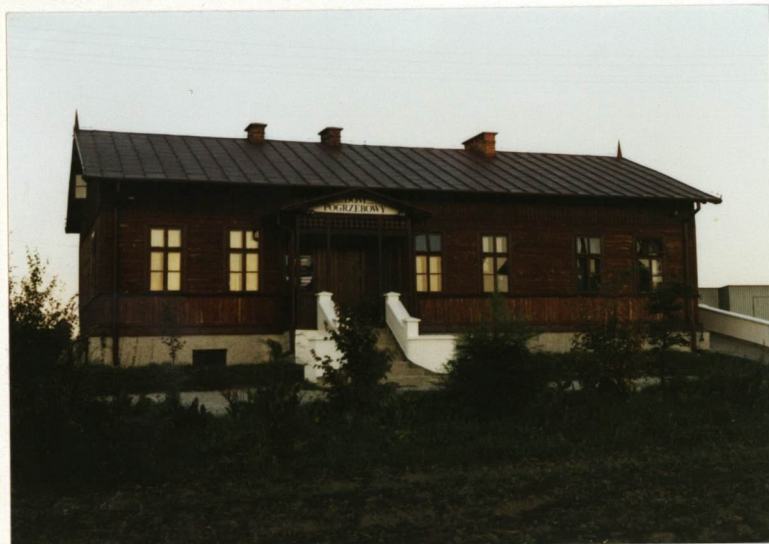
1. Widok ogólny od zachodu

**BRYŁA** - budynek jednokondygnacyjny, ustawiony na nowej, wysokiej murowanej piwnicy, wizualnie pełniące funkcję wysokiej podmurówki. Nakryty dachem dwuspadowym. W elewacji frontowej (zachodniej) drewniany ganek, poprzedzony murowanymi, wydutnymi schodami.

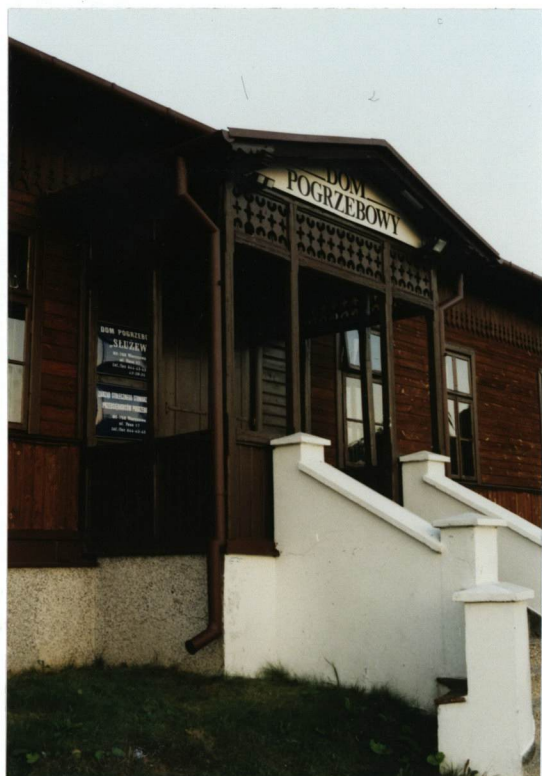
2. Ganek w elewacji frontowej

**Elewacja frontowa (zachodnia)** - siedmioosiowa, budynek poprzedzony drewnianym gankiem wejściowym, ażurowym, poprzedzonym wydutnymi schodami. Górna część ganku zdobiona fryzem z „laubzegowanych” desek, nakryta daszkiem dwuspadowym. Ściana budynku o prostej dekoracji, dół szalowany deskami w układzie pionowym, środkowa strefa okien deski w układzie poziomym, na górze deski w układzie pionowym z ozdobnie wycinanymi końcówkami. Całość wieńczy okap dachu, oparty na wystających, ozdobnie zakończonych krokwiach więźby.

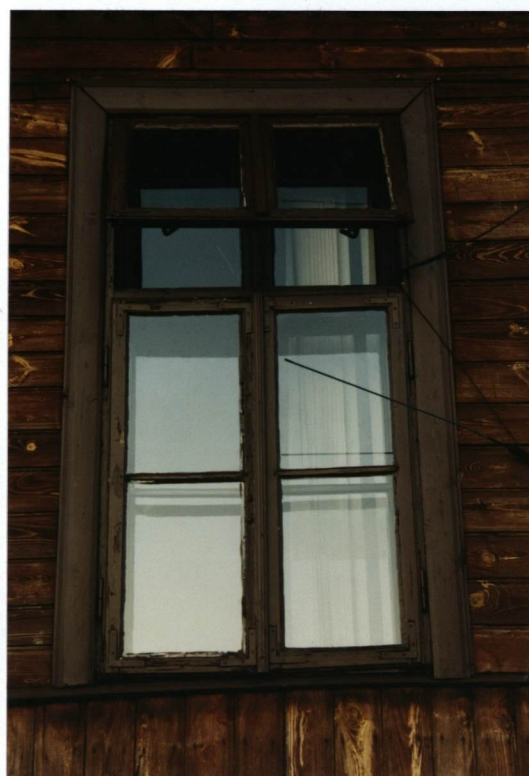
3. Okno w elewacji frontowej

**Otworki** - **okna** - drewniane, skrzynkowe, dwuskrzydłowe, z dolną częścią rozwieralną, a górną uchylną, dzielone na 6 kwater. W szczytach okienka drewniane, dwuskrzydłowe. W piwnicy - okna uchylne, jednoskrzydłowe. **Drzwi** - zewnętrzne - drewniane, dwuskrzydłowe, ramowo-płycinowe. Drzwi wewnętrzne - jedno- i dwuskrzydłowe, ramowo-płycinowe. Do piwnicy - 2 bramy drewniane, ramowo-deskowe, dwuskrzydłowe.

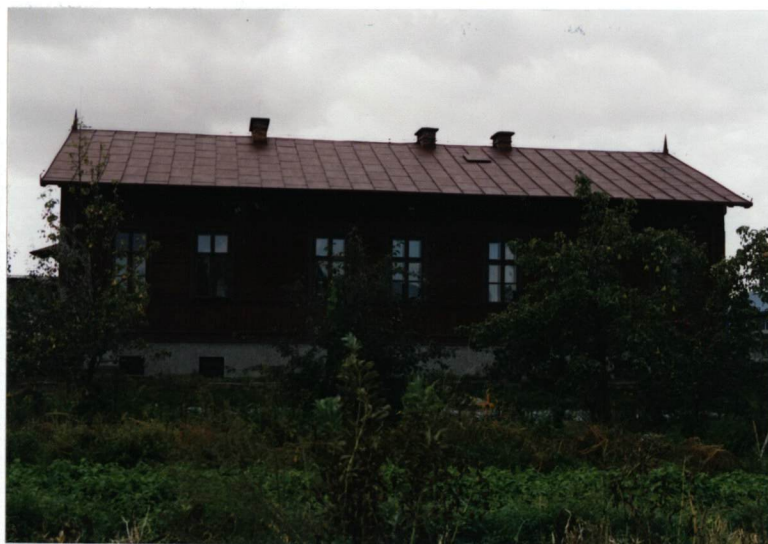
5. Elewacja wschodnia

**Elewacja tylna (wschodnia)** - siedmioosiowa, o prostych podziałach okien, wygląd ściany jak w elewacji frontowej.

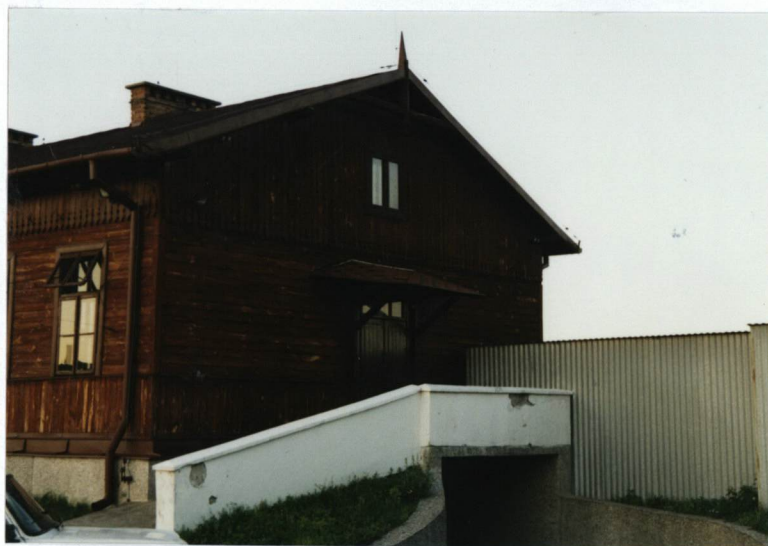
7. Elewacja południowa

**Elewacje boczne (północna i południowa)** - obie zbliżone wyglądem, z bramą wjazdową, zagłębioną w strefie piwnicy. Elewacja północna z jednym oknem w parterze, południowa z centralnie umieszczonymi drzwiami wejściowymi do sali przedpogrzebowej, poprzedzone rampą wjazdową. Szczyty trójkątne, identyczne z centralnym oknem i wystającymi końcówkami płatwi, ozdobnie zakończonymi, w górze szczytu motyw ozdobny z belek drewnianych, profilowanych, belka pionowa ponad kalenicą przechodzi w pazdur o formie iglicy.
