1. Obiekt
8/43
**KOŚCIÓŁ p.w. ŚW. MARCINA i dawny KLASZTOR
AUGUSTIANÓW, ob. SS. FRANCISZKANEK SŁUŻEBNIC
KRZYŻA ŚWIĘTEGO**

2. Czas powstania
XV w., 1631-36,
1 poł. XVIII w.,
rekonstr. 1950-59

3. Miejscowość
WARSZAWA

4. Adres
PIWNA 9-11

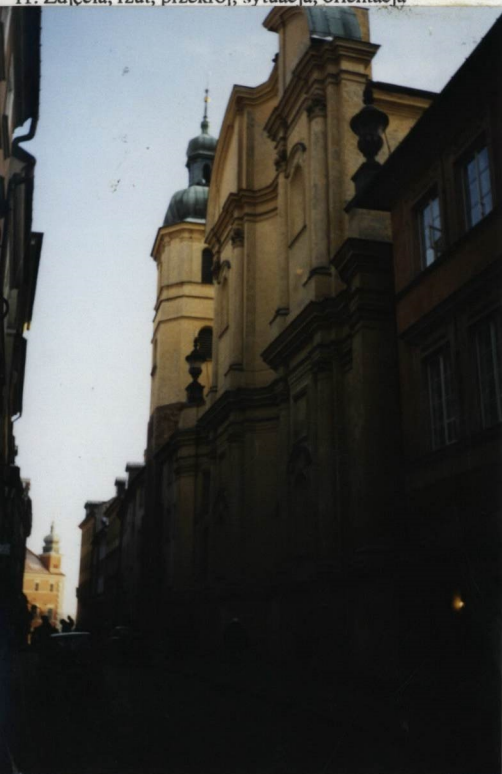
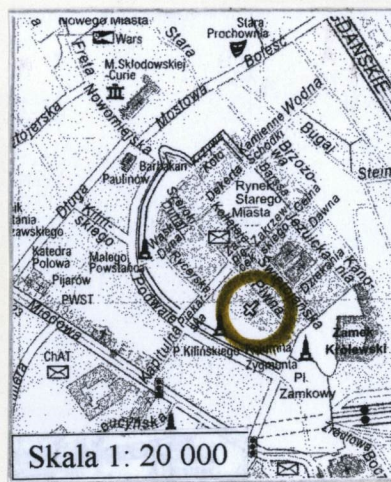
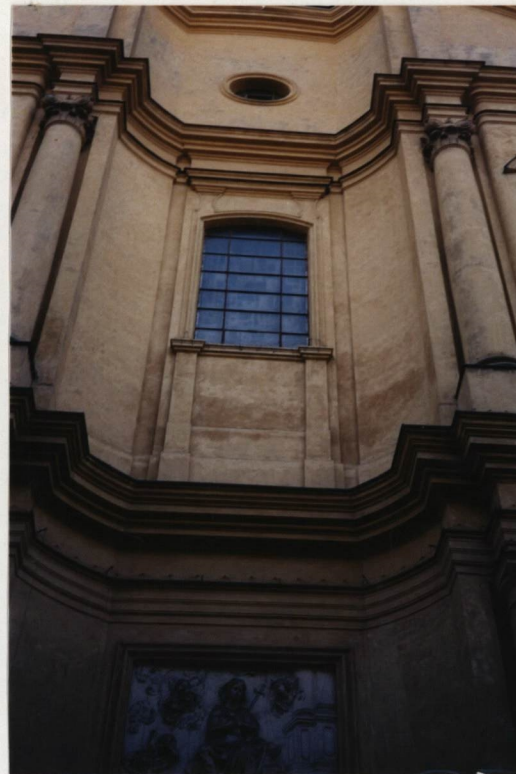
11. Zdjęcia, rzut, przekrój, sytuacja, orientacja

Kościół wzniesiony na rzucie prostokąta, z węższym prezbiterium zwróconym na zachód. Korpus trójprzęsłowy, trójnawowy, poprzedzony kruchtą, nad którą chór muzyczny dostępny z wąskich, cylindrycznych schodów umieszczonych w grubości mury fasady. Przęsła nawy głównej na rzucie leżącego prostokąta, nawy boczne o połowę węższe od głównej, z kwadratowymi przęsłami, czwarte przęsła naw bocznych, obecnie dostępne wyłącznie z kruchty;; prezbiterium o dwóch prostokątnych przęsłach, z których wschodnie płytkie, węższe od nawy głównej, ujęte po bokach dwiema kwadratowymi kaplicami na przedłużeniach naw bocznych; zachodnie przęsło prezbiterium znacznie szersze, do ściany południowej dostawiona dwuprzęsłowa kaplica (Św. Franciszka), do zachodniej – dwuczłonowa przybudówka o dwóch pomieszczeniach (dwie zakrystie). **Bryła** urozmaicona, kościół bazylikowy, z wyodrębnionym prezbiterium, dachy: dwuspadowy nad nawą główną i wsch. przęsłem prezbiterium, nad nawami bocznymi - pulpitowe, nad kaplicami -- czterospadowe. **Elewacje.** **Fasada** parawanowa, pięcioosiowa, o wysokim cokole i zróżnicowanej wysokości. Część środkowa wyższa, dwukondygnacyjna, trójosiowa, trójbocznie cofnięta, części boczne jednokondygnacyjne, jednoosiowe, na skrajach wysunięte łukowato do przodu i zakończone wielobocznymi filarami. Boczne przęsła części środkowej ujęte kolumnami (w kondygnacji I toskańskimi, w kondygn. II - korynckimi) wtopionymi we wnęki ścienne, między którymi występy muru o zaokrąglonych narożach. Skrajne przęsła ujęte pilastrami. Obie kondygnacje zamknięte silnie wysuniętym, gierzowanym belkowaniem. Partia środkowa zwieńczona przerywanym szczytem, nad częściami bocznymi bezwolutowe spływy z wazonami na postumentach. Wejście ujęte oprofilowanym obramieniem z uszakami, ze zwieńczeniem pokrytym gzymsem odcinkowym, ponad którym w prostokątnym obramieniu płaskorzeźba Matki Boskiej Bolesnej z aniołami. Okna i nisze na posągi w obu kondygnacjach zamknięte półkoliście, w listwowych obramieniach ze zwieńczeniem pokrytym gzymsem odcinkowym; okno w osi górnej zamknięte odcinkowo, wsparte na dwóch lizenach, zwieńczone gzymsem prostym; nad oknami i niszami przyziemia kwadratowe okna lub płyciny w oprofilowanych obramieniach. **Elewacja północna:** dzielona uproszczonymi pilastrami na cokołach; pozostałe elewacje bez podziałów, zakrystia oskarpowana w narożu pd.-zach.

Klasztor. Wybudowany na rzucie zbliżonym do prostokąta, o trzech skrzydłach zamykających wraz z pd. ścianą korpusu kościoła prostokątny wirydarz, na który otwierają się w przyziemiu arkady krużganka. Skrzydło wsch. (od ulicy) jednopraktowe, z wtopioną w drugiej osi od pn. wieżą oraz z bramą przejazdową na dziedziniec gospodarczy. Skrzydło pd. trzypraktowe z krużgankiem, korytarzem i rzędem pomieszczeń; skrzydło zach. dwupraktowe, z pomieszczeniami wzdłuż wąskiego korytarza, do którego dostawiony od strony dziedzińca trakt krużganka (tylko w parterze). Przy zewnętrznym narożu od pd. przybudówka mieszcząca klatkę schodową i wyjście do ogrodu.; przy wieży od pd. klatka schodowa. W większości pomieszczeń parteru i pierwszego piętra sklepienia kolebkowo-krzyżowe i kolebkowe z lunetami, na drugim piętrze stropy. Bryła rozczłonkowana, trzykondygnacyjna, z podpiwniczeniem, w przyziemiu skrzydeł krużganki, dachy dwuspadowe.

Elewacja wsch. (od ulicy) w przyziemiu sześciopiętrowa, na piętrach ośmioosiowa, rozdzielona wieżą na dwie części, z których pn. krótka, jedno- i dwuosiowa, pd. – długa, o nieregularnym rytmie okien. W dłuższej części elewacji w czwartej osi od pn. portal bramy na dziedziniec gospodarczy o łuku koszowym, z boniowanym nadłuczem, ujęty w pilastry tokańskie dźwigające przełamujące się belkowanie; na pn. od niego okno w kształcie leżącego prostokąta (górna część d. portalu z 1 poł. XVII w.) z kamiennym uszatkim obramieniem, z trójkątnie ogzysmowanym naczółkiem, oraz rozetami i płycinami na fryzie. Pozostałe okna prostokątne, w oprofilowanych obramieniach (wyrobionych w tynku) W drugiej osi od pn. na piętrze wielkie okno zamknięte półkoliście. Elewacja zach. sześciopiętrowa, ze skarpami do wys. I piętra, z wysokimi suterrenami (gdzie pomieszczenia gospodarcze); w pobliżu zakrytych widoczna odkrywka fragmentu skarpy narożnej i muru przybudówki (z k. XIV lub 1 poł. XV w.). Na dachu przybudówki w narożu pd. sygnatorka zwieńczona krzyżem z blachy miedzianej. Elewacja od wirydarza o oknach w oprofilowanych opaskach. Arkady krużganków zamknięte półkoliście, ściany zach. i pd. wsparte prostymi skarpami, krytymi dachówką. Ogród klasztorny oraz dziedziniec gospodarczy od pd.-zach. połączone półkoliście przesklepionym przejściem pod podwieszonym na wys. I piętra krytym gankiem łączącym klasztor z oficyną kamienicy przy ul. Piwnej nr 7.

Wieża na rzucie kwadratu, w przyziemiu kwadratowe pomieszczenie sionki, sklepienie krzyżowo-żebrowe, z głęboką wnęką w każdej ścianie ujętą ceglany ostrołukiem. Wieża sześciokondygnacyjna, od podstawy zwężająca się w dwu uskokach, do wysokości trzeciej kondygnacji wtopiona w ścianę klasztoru. Do wysokości czwartej kondygnacji nie otynkowana, licowana cegłą gotycką (XV w.), wyżej barokowa (XVII-XVIII w.), otynkowana, od trzeciej kondygnacji o silnie ściętych narożach. Ostrołukowy portal zamurowany (blenda otynkowana), w nim umieszczone nowe wejście, prostokątne, z szerokim pasowym obramieniem, nad którym tak samo ujęte małe poziome okno. W drugiej i trzeciej kondygnacji smukłe okna ostrołukowe, w kondygnacji czwartej – para małych okienek ostrołukowych. Piąta i szósta kondygnacja rozdzielone gzymsami, szósta opilastrowana, otwory dzwonowe zamknięte półkoliście; hełm (kryty blachą miedzianą) baniasty, ze smukłą latarnią.

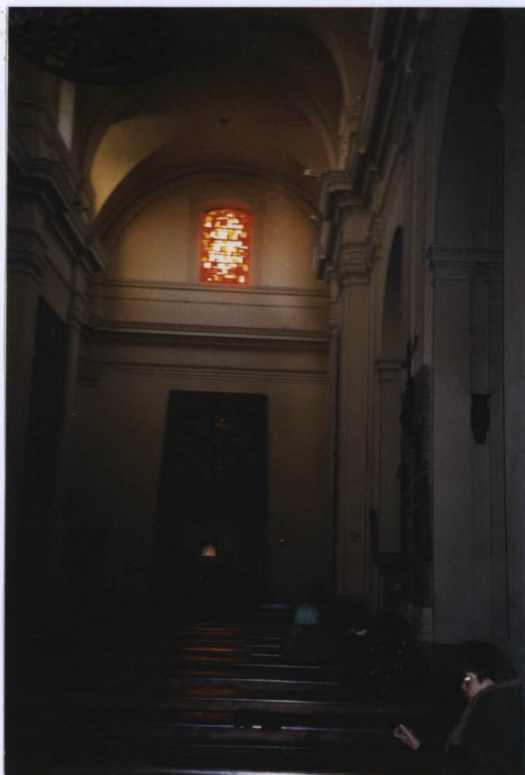
FOT. NR 10

Wnętrze: korpus bazylikowy; nawy boczne otwarte do głównej trzema parami półkoliście zamkniętych arkad filarów. W nawie głównej, kruchcie, kaplicy Św. Franciszka i pierwszej zakrystii sklepienia kolebkowe z lunetami, w prezbiterium i drugiej zakrystii – kolebkowo-krzyżowe, w nawach bocznych i kaplicach od pn. i pd. – spłaszczone kopułki na pendentywach. Przęsła sklepień rozdzielone gurtami, w prezbiterium pojedynczym, w nawach parzystymi. Ściany nawy głównej i prezbiterium oparte pilastrami toskańskimi (w prezbiterium bez baz) na cokołach, w nawie parzystymi, na narożach przełamany, dźwigającymi obiegające wokół, przełamujące się belkowanie, nad którego gzymsem wydzielona strefa cokołowa sklepień, zwieńczona gzymsem. Między przęsłami naw bocznych płaskie filary przyścienne z wtopionymi w nie parami kolumn toskańskich dźwigających przełamujące się belkowanie; także pary kolumn w narożach kaplic przyprezbiterialnych; ściany tarczowe w nawach bocznych i kopułki ogzmysowane. W ścianie zach. kaplicy od pd. oraz na pn. filarze kaplicy Św. Franciszka - odkrywki muru gotyckiego. Chór muzyczny wsparty na trzech (przeszlonych) arkadach filarów, z płycinowym parapetem, w części środkowej koszowo wysunięty i wsparty na dwóch wolutowych konsolach spływających na uproszczone pilastry. W kruchcie ściany podzielone parami pilastrów, z obiegającym gzymsem. Okna nawy głównej i prezbiterium umieszczone są w ścianach tarczowych, prostokątne, zamknięte odcinkowo (z wyjątkiem dwu prostokątnych we wsch. przęsle prezbiterium); wszystkie w profilowanych obramieniach z uszakami. Z nawy głównej zejście do krypty z salką wystawową i kaplicą.

- Fot. 1 Fasada - widok ogólny
Fot. 2 Fasada Kościoła – fragment środkowy
Fot. 3 Fasada Klasztoru
Fot. 4 Widok wieży
Fot. 5 Portal w przyziemiu wieży
Fot. 6-9 Elewacje Klasztoru od strony
wirydarza
Fot. 10-13 Wnętrza Kościoła
