Nr 53

BENONITÓW, de
KOŚCIÓŁ p.w. ŚW. BENONA REDEMPTORYSTÓW

1646; 1660;
odbud. 1957-58

WARSZAWA

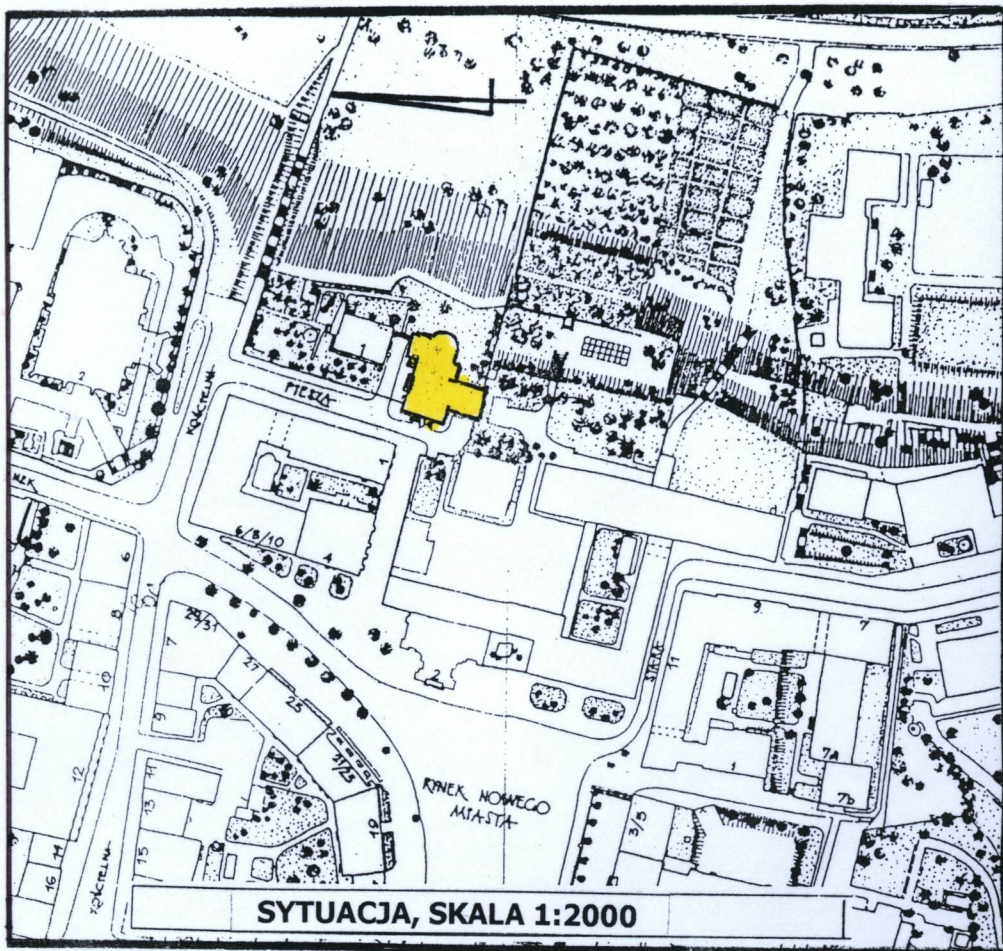
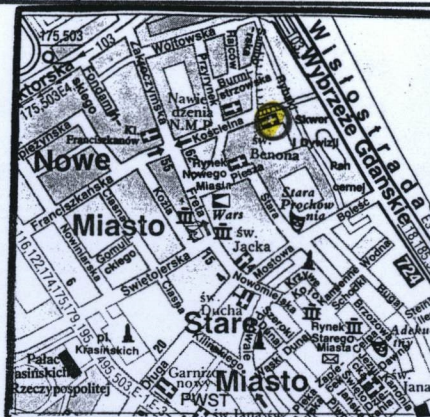
11. Zdjęcia, rzut, przekrój, sytuacja, orientacja

Sytuacja: kościół usytuowany na tyłach wschodniego bloku zabudowy Rynku Nowego Miasta, przy krawędzi skarpy wiślanej; fasada zamyka krótszy odcinek ulicy Pieszej. Teren przykościelny ogrodzony od zachodu kutą kratą. **Materiał, konstrukcja:** murowany z cegły, otynkowany, pod całą powierzchnią podbudowany kryptami; więźba dachowa krokwiowo-płatwiowa; dachy kryte dachówką, hełm sygnaturki - blachą miedzianą, ramy okienne i podziały kwater okiennych - stalowe, posadzki z płyt marmurowych, drzwi wejściowe drewniane pełne. **Rzut:** kościół orientowany, wzniesiony na rzucie prostokąta, jednonawowy, trójprzęsłowy, prezbiterium węższe, zamknięte półkoliście; do niego od północy dostawiona prostokątna zakrystia; przy południowej ścianie środkowego przęsła nawy duża prostokątna, dwuprzęsłowa kaplica (p.w. Matki Boskiej Nieustającej Pomocy). Nad przęsłami nawy sklepienie kolebkowe z lunetami, na gurtach; w zakrystii i kryptach krzyżowe, w dolnej kaplicy kolebkowo-konchowe; kaplica od pd zamknięta kolebką na łuku odcinkowym, z lunetami. **Bryła:** rozczłonkowana, korpus dwukondygnacyjny, nakryty wysokim dachem dwuspadowym; prezbiterium niższe zamknięte dachem trójspadowym, kaplica równa wysokością nawie, zamknięta dachem trójspadowym, nad zakrystią dach namiotowy, nad szczytem fasady smukła czworoboczna sygnaturka z ostrosłupowym hełmem zwieńczonym gałką z krzyżem. **Fasada:** jednoosiowa, dwukondygnacyjna, zwieńczona wysokim szczytem.. W dwóch dolnych kondygnacjach fasada ujęta po bokach parami tokańskich pilastrów na wspólnym wysokim cokole, dźwigających belkowanie wyłamane na osiach podpór. Otwór wejściowy prostokątny w portalowym obramieniu z uproszczonymi pilastrami wspierającymi pas belkowania i trójkątny oprofilowany naczółek; powyżej – duże prostokątne wielodzielne okno zamknięte odcinkowo, w obramieniu z uszakami. Ponad gzymsem koronującym wysoki szczyt ujęty uproszczonymi spływami wolutowymi, zamknięty trójkątnym oprofilowanym naczółkiem pośrodku którego płaskorzeźbiony emblemat redemptorystów, w polu szczytu prostokątna pozioma płytina i okno zamknięte odcinkiem łuku, ujęte szerokim obramieniem z uszakami; w zwieńczeniu szczytu niewielki krzyż na prostopadłościennym cokoliku. W zachodnim szczycie dachu smukła sygnaturka, u podstawy silnie profilowana, wyżej wyoblona, trzon wieżyczki czworoboczny, każda ze ścian otwarta półkolistą arkadą, zwieńczona trójkątnym oprofilowanym naczółkiem; hełm wysoki ostrosłupowy, zakończony kulą z krzyżem. **Elewacje** podzielone uproszczonymi pilastrami, prezbiterium zdwojonymi, zwieńczone szerokim profilowanym gzymsem. W apsydzie prezbiterium nisza zamknięta półkoliście. Okna zamknięte łukiem odcinkowym w oprofilowanych obramieniach; w zamknięciu prezbiterium niewielki okulus. **Wnętrze:** jednoprzestrzenne, ściany rozczłonkowane pilastrami o uproszczonych kapitelach tokańskich, zwieńczone przełamującym się belkowaniem. Otwór tęczy o łuku półkolistym, na silnie wysuniętych filarach przyściennych; chór muzyczny od zachodu wsparty na trzech arkadach, z murowanym parapetem, ujęty uproszczonymi pilastrami, przesklepiony krzyżowo; w północno-zachodnim narożniku nawy kręte schodki na chór muzyczny, z kutą balustradą; w środkowym przęsle pod chórem kruchta wydzielona kutą kratą o bogatej, plastycznej dekoracji roślinnej. Kaplica p.w. Matki Boskiej Nieustającej Pomocy otwarta do nawy wysoką półkolistą arkadą, zamknięta kutą kratą. **Instalacje:** c.o. lokalne, wod.kan., elektryczna, p.poż.

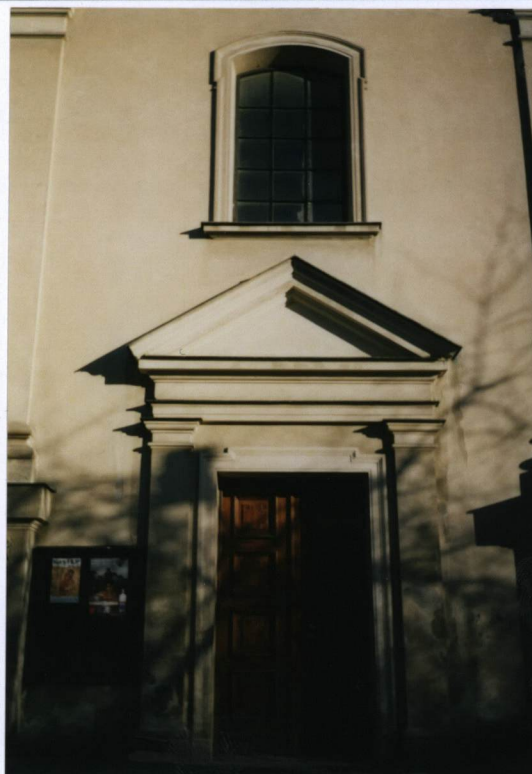
Fot. 2

1. widok fasady
2. portal w fasadzie
3. widok narożny fasady i elewacji bocznej północnej
4. widok na chór muzyczny
5. widok w stronę prezbiterium poprzez kratę oddzielającą kruchtę od nawy
