1. Obiekt 712
PLEBANIA

2. Czas powstania
1933

3. Miejscowość
W A R S Z A W A

4. Adres
ul. Ks. Ziemowita 39

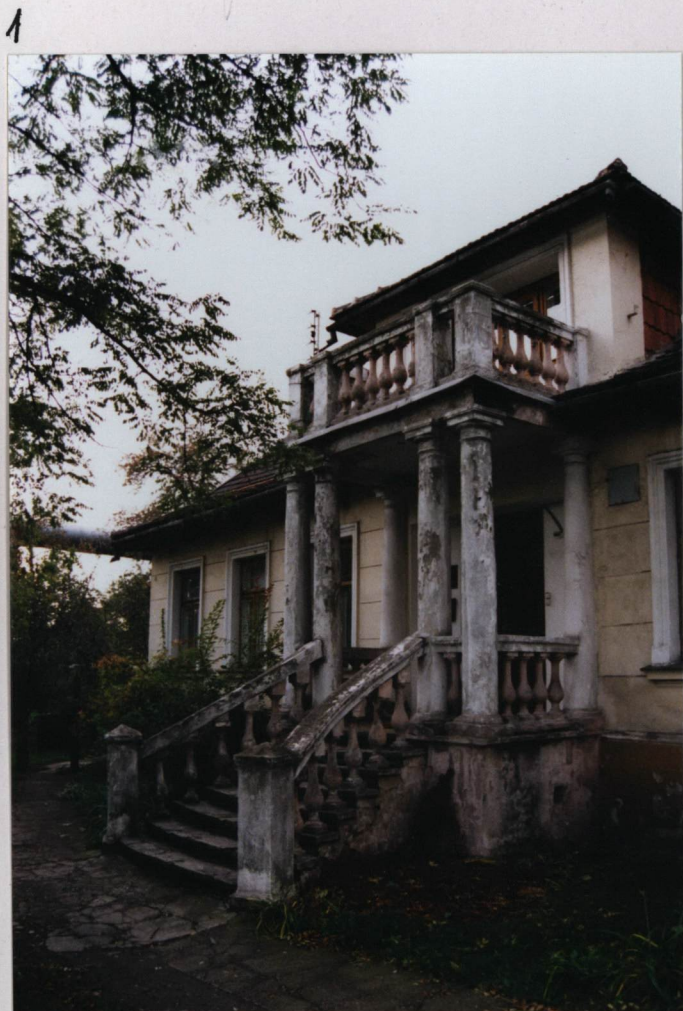
1. Widok na ganek od pd-wsch.
2. Widok na ganek od pd-zach.
3. Widok na elewację pn. od strony zach.
4. Widok na plebanie od strony pn-wsch.
5. Szczyt wsch.
6. Szczyt zach.
7. Drzwi od strony pn.
8. Okno w pokoju pd-wsch.
9. Drzwi do piwnicy.
10. Widok na plebanie od strony pd-zach.
11. Kroksztyny w szczycie pd-wsch.
12. Lukarna w dachu od pd-wsch.

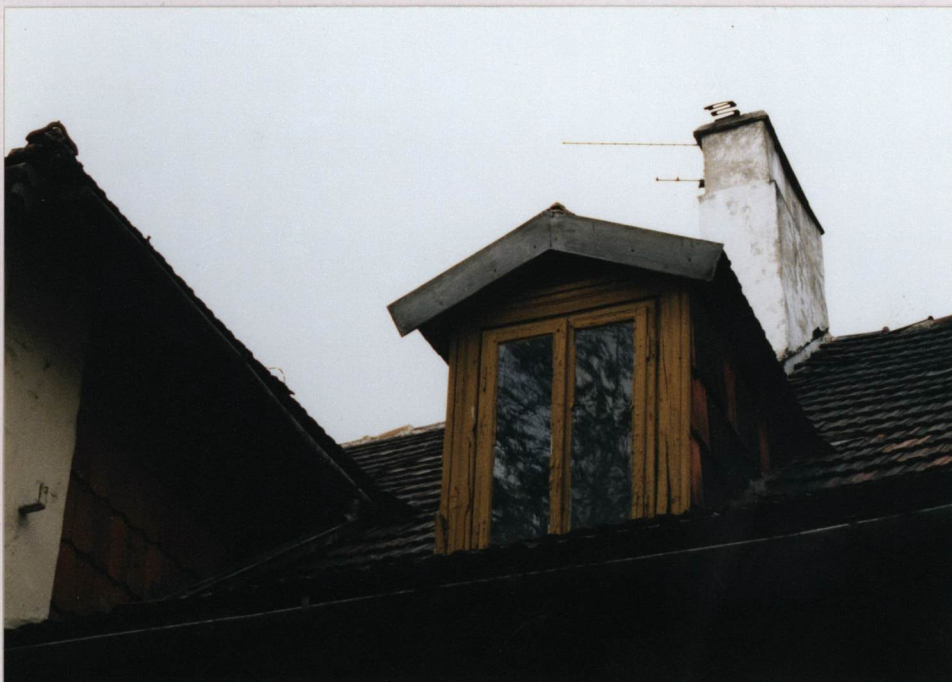
12

14. Kubatura	15. Powierzchnia użytkowa	16. Przeznaczenie pierwotne	17. Użytkowanie obecne
ok. 940 m ³	289 m ²	mieszkalne	mieszkalne
18. Prace budowlane i konserwatorskie, ich przebieg i dokumentacja (po 1945 r.)		19. Stan zachowania (fundamenty, ściany zewnętrzne, ściany wewnętrzne, sklepienia, stropy, konstrukcje dachowe, pokrycie dachu, wyposażenie i instalacje)	
		<p>Budynek zachowany w niezbyt dobrym stanie. Nieszczelna izolacja przeciwwilgociowa budynku powoduje zamakanie ścian od podłoża. Jeszcze do niedawna woda wlewała się poprzez nieszczelne pokrycie dachowe, przez co uszkodzone zostały (choć w niewielkim stopniu) stropy. Stolarka okienna i drzwiowa, przez długi czas nie konserwowana, również pozostawia wiele do życzenia. Szczególnie dotyczy to okien w lukarnach w części poddasza. Budynek wymaga ogólnego remontu.</p>

20. Najpilniejsze postulaty konserwatorskie			
Remont budynku obejmujący swym zakresem całość prac poczynając od piwnic po kalenicę dachu.
