KARTA EWIDENCYJNA ZABYTKÓW ARCHITEKTURY I BUDOWNICTWA

EREM NR 11

FUNDACJA: **MACIEJ ŁUBIEŃSKI** PRYMAS
W ZESPOLE EREMITORIUM OO. KAMEDUŁÓW NA BIELANACH
TZW. „GÓRY KRÓLEWSKIEJ” (EREMUS MONTIS REGII)

1647 r.

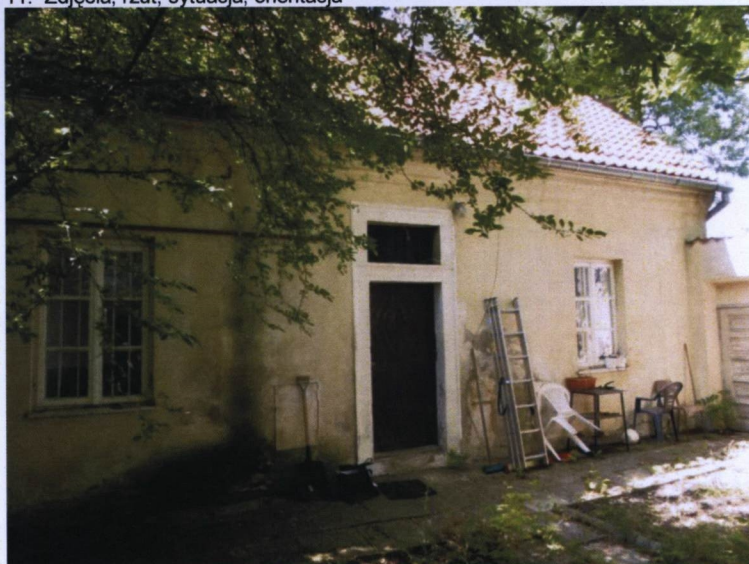
Elewacja wschodnia.

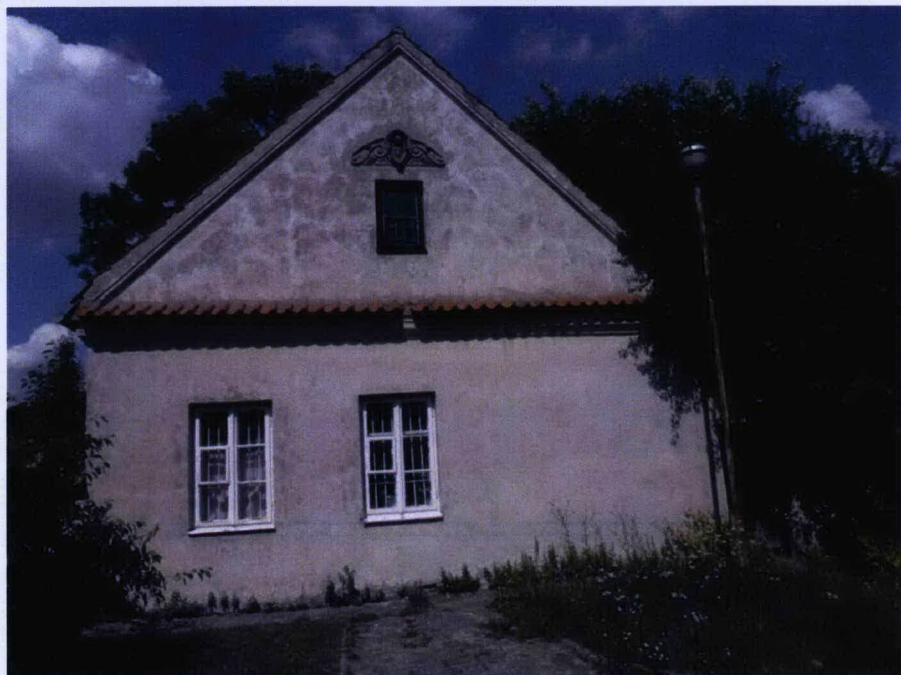
Elewacja południowa.

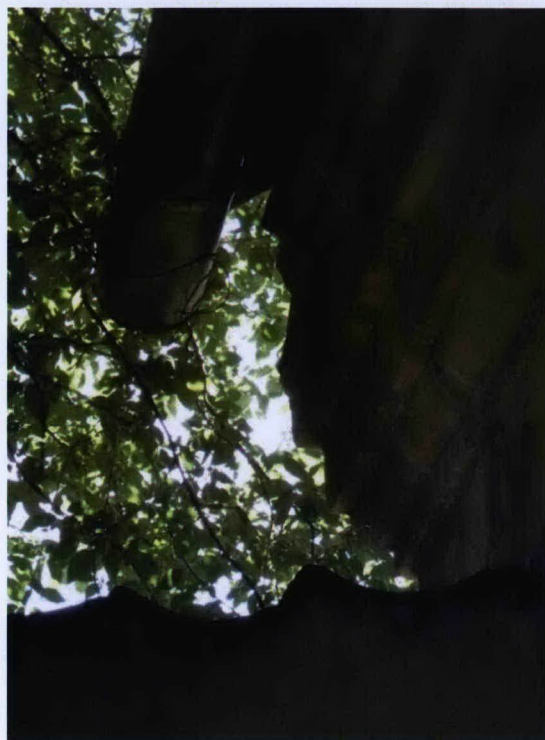
Detal gzymsu.

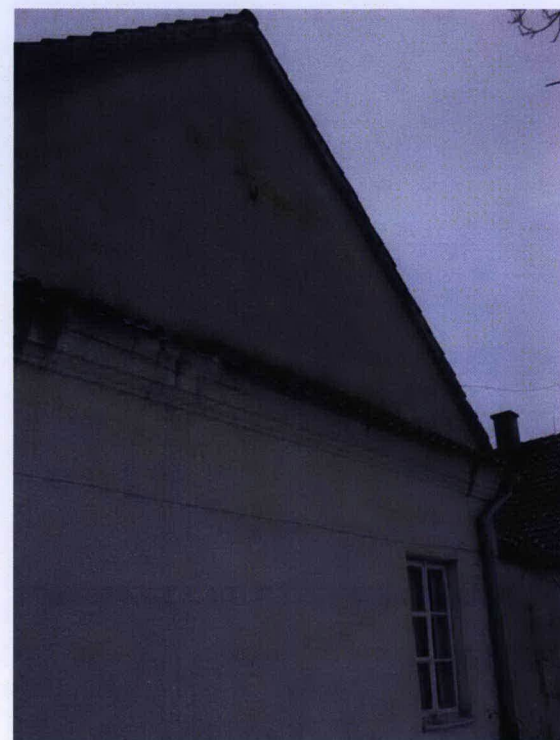
Elewacja północna.

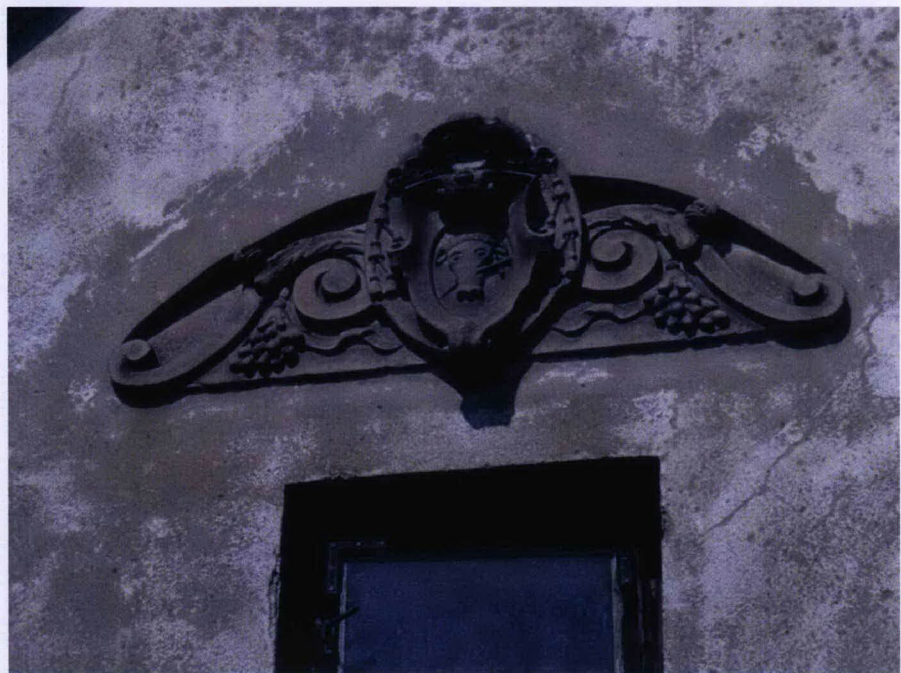
Kartusz z herbem Pomian w szczycie południowym.

Erem nr 11 – fundacji prymasa Macieja Łubieńskiego, o czym świadczy zamieszczony na elewacji południowej kartusz z herbem „Pomian” oraz data i napis na nadprożu drzwi wejściowych (patrz opis pkt.13-zał.1)

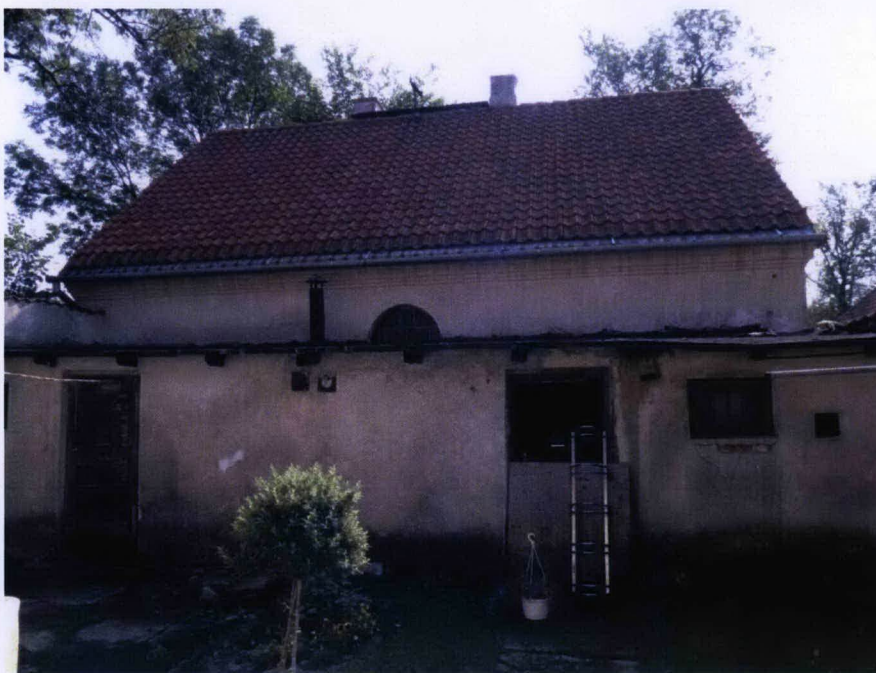
Elewacja zachodnia – widok z ogródka eremu nr 10.

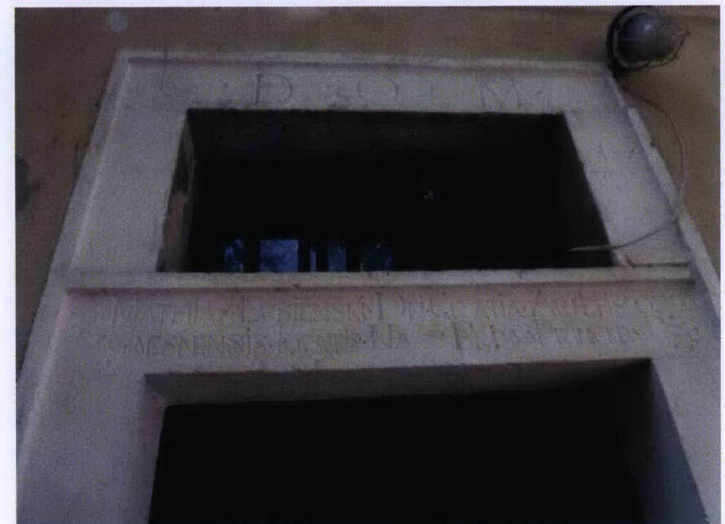
Detal portalu z napisem –piaskowiec wtórnie pomalowany.

5. Elewacje - Elewacja frontowa z wejściem na osi - drzwi z naświetlem w portalu z piaskowca – elementy kamienne z prostym profilem brzegowym – malowane na biało. Na nadprożu naświetla – litery D.O.M, na el. pionowym prawym data 47, na nadprożu drzwi napis: MATHIAS ŁUBIENSKI DEI GRATIA AR[CH]IEPISCOPUS GNESNENSIS LEGATUS NATUS PRIMUS PRINCEPS POL[ONIAE]. W elewacji 2 osie okienne rozmieszczone symetrycznie względem wejścia. Do elewacji dochodzą mury ogrodzenia ogródka. W elewacji południowej 2 okna przesunięte w kierunku tylnej elewacji, w szczycie okno poddasza, nad nim herb „Pomian” z piaskowca. Do elewacji dochodzi mur południowy ogrodzenia z furtką w części wyższej przyległej do eremu. Elewacja zachodnia z umieszczonym wysoko oknem półkolistym, zasłonięta częściowo przylegającym bud. gosp. szopą eremu 10. W elewacji północnej 1 okno przesunięte w kierunku tylnej elewacji, mur z furtką w części przylegającej do frontu eremu. Gzyms podokapowy z profilem ciągnionym, na elewacjach szczytowych z nakrywą z dachówki. Gzymsy szczytów uproszczone.

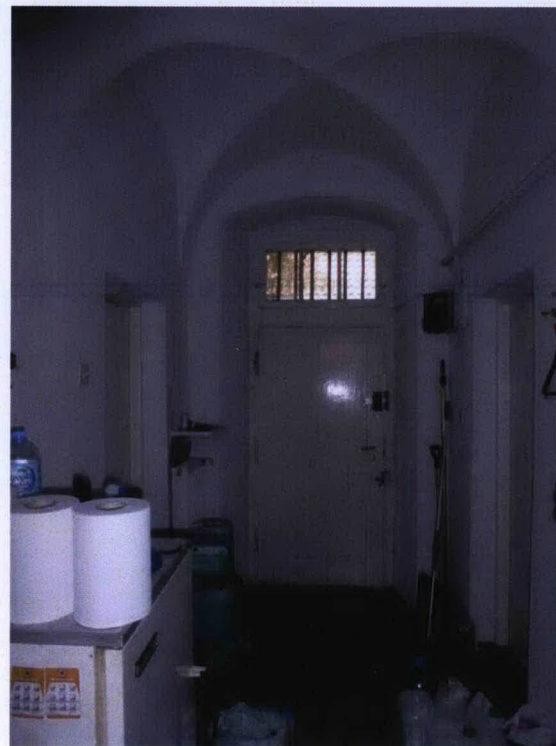
Sień ze sklepieniem krzyżowym i drzwi wejściowe.

Sklepienia – zachowane oryginalne - nad pom. (1,) w sieni - 3 przęsła sklepień krzyżowych na łuku pełnym, w pom. (4) sklepienie klasztorne o łuku koszowym, w narożach lunety, w pom. (5) – sklepienie kolebkowe na łuku pełnym ze sklepieniem krzyżowym w osi okna, charakterystyczne opracowanie żeber w tynku ze szwem.

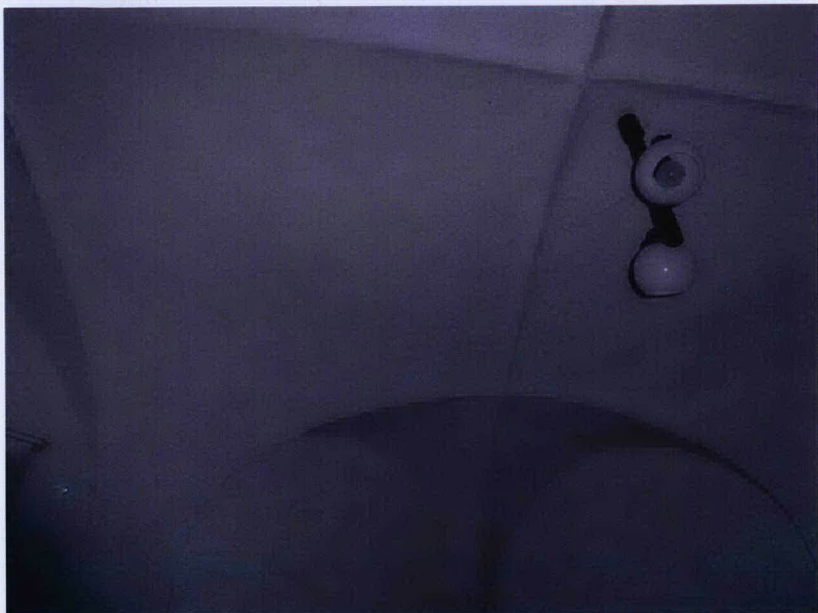
Sklepienie klasztorne z lunetami w drewnutni- pom. nr 4.
Widoczne wykończenie żeber ze szwem.

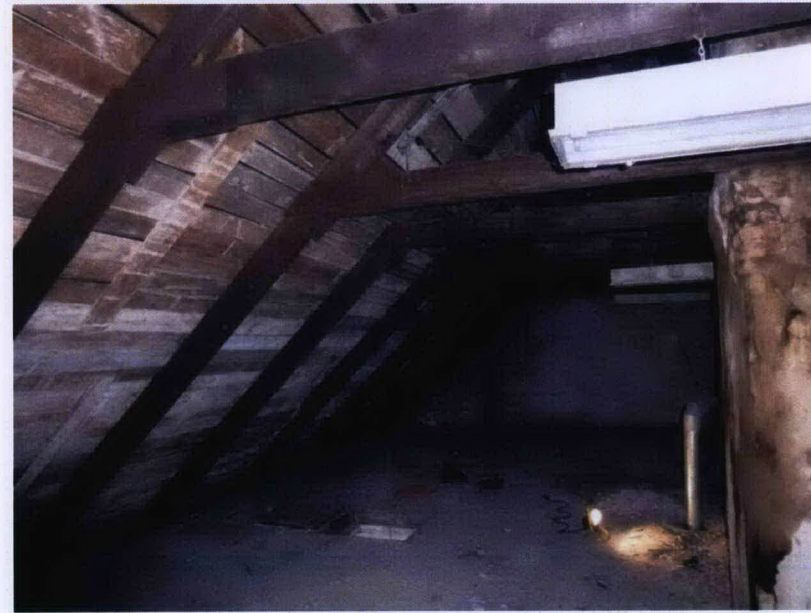
Wieżba krokwiowo-jętkowa powojenna.

Wieżba dachowa – wtórna - drewniana krokwiowo-jętkowa bez przypustnic, namurnice 18/?, krokwie – 8/15, jętki – 7.5/15. Elementy tarte mechanicznie, złącza na nakładki gwoździowane.

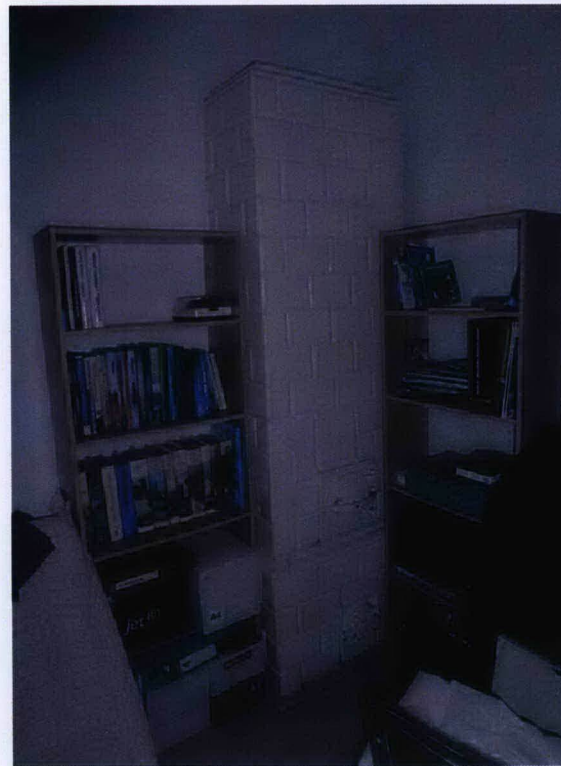
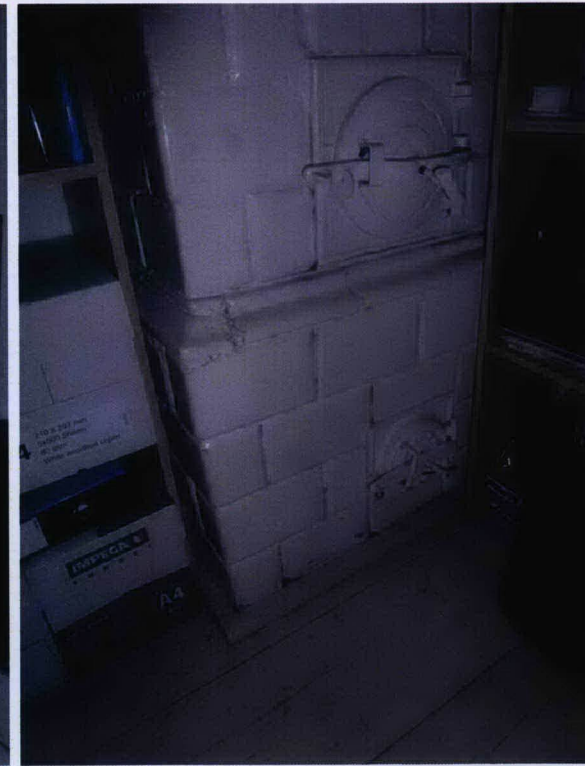
Piec kaflowy pomiędzy celą a schowaniem widok od strony celi – pom nr 2.

6. Wnętrze, wyposażenie – wnętrza malowane na biało. W pom. (2),(3) – wspólny piec kaflowy biały z dolnym cokołem.

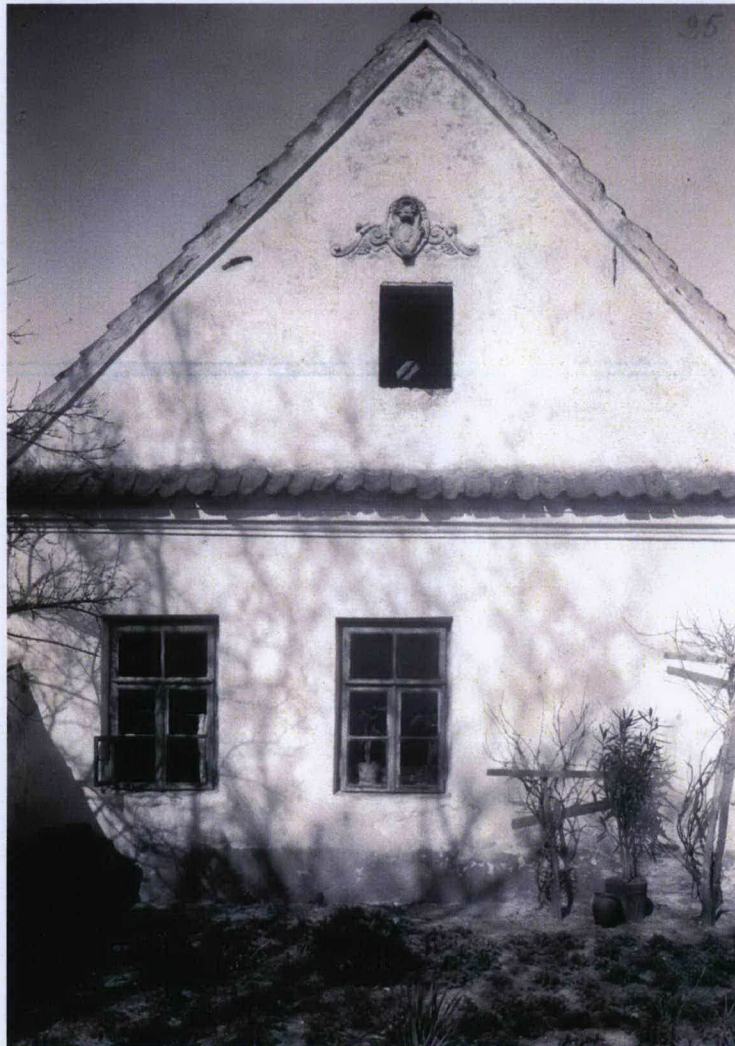
Elewacja południowa w 1914, fot. S. N. Sowiński
- okna ze ślemieniem, IS PAN pozytywy TONZ sygn. BR0000006581a

W roku 1914 posiada okna ze ślemieniem istniejące na pewno do 1959 r., wymiana ok. 1965 na okna obecne.

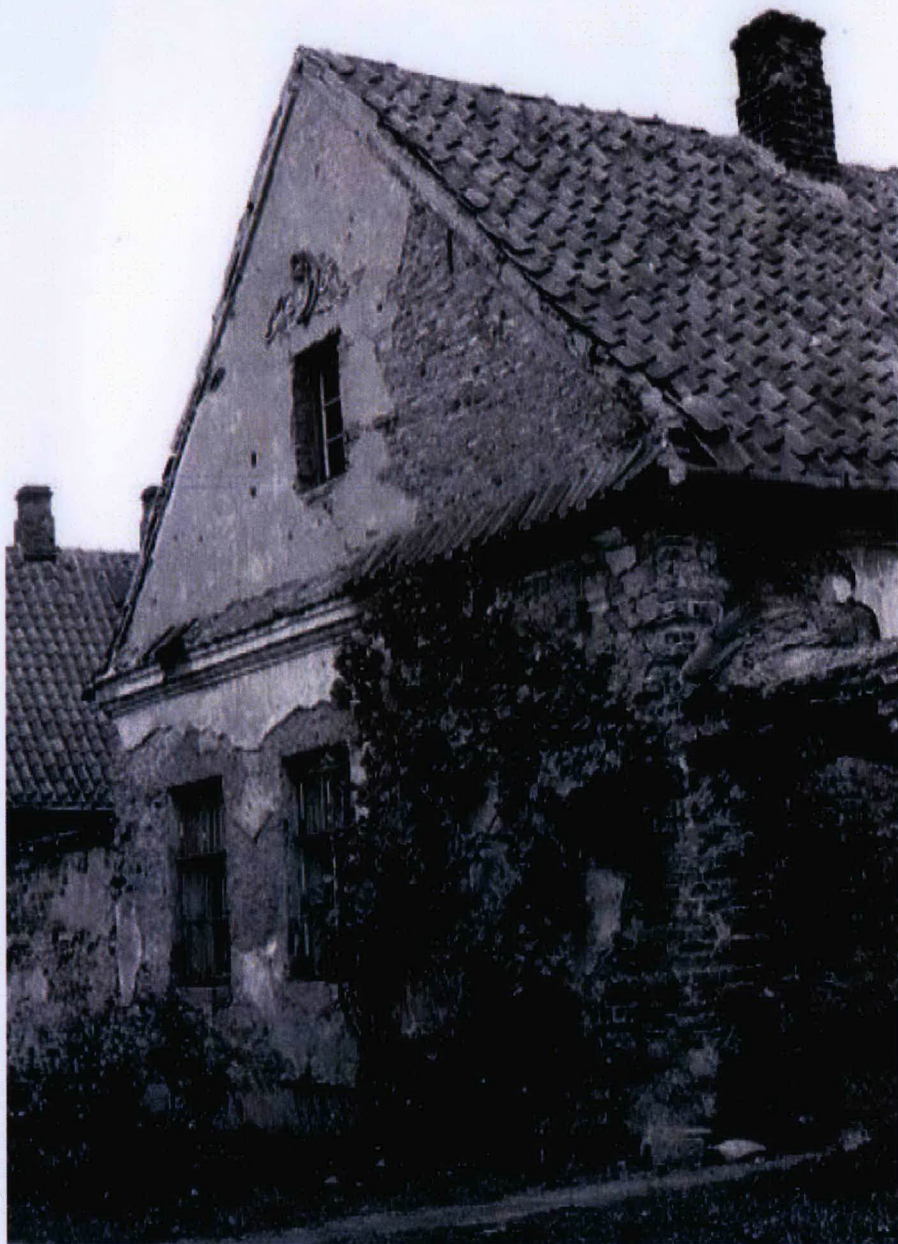
Elewacja południowa – stan w 10.1959 r.
 Archiwum NID- „Zielona karta eremu nr 11 „ aut. B. Kaczyńska

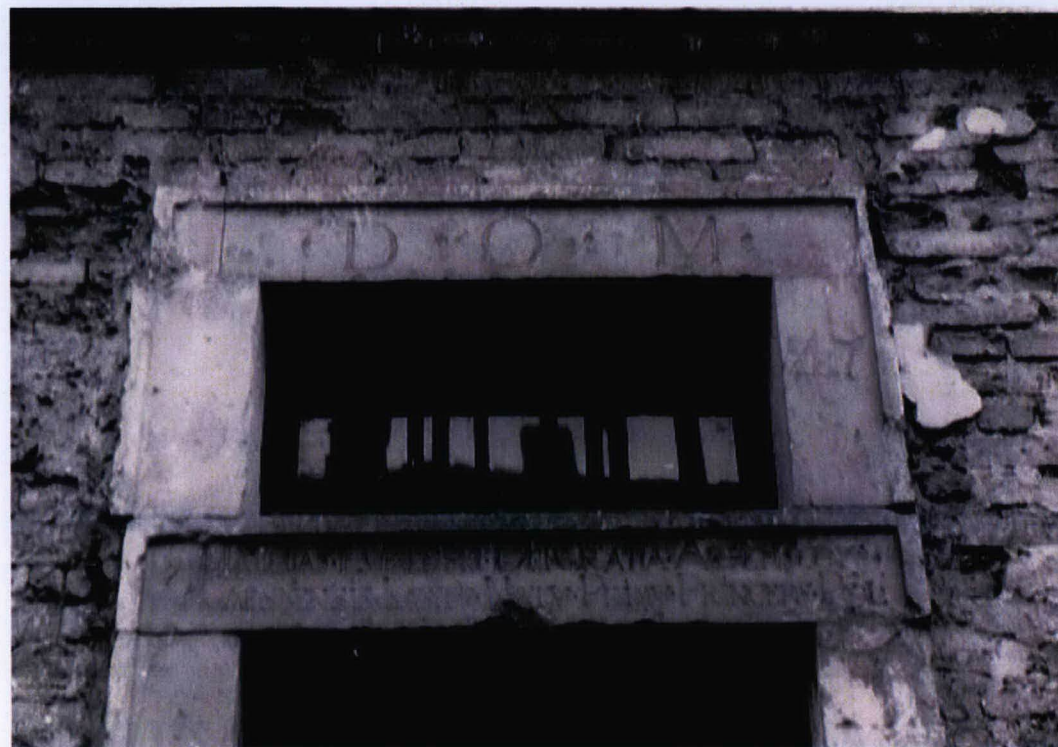
Naświetle portalu - stan w 10.1959 r.
 Archiwum NID- „Zielona karta eremu nr 11 „ aut. B. Kaczyńska.
