## KARTA EWIDENCYJNA ZABYTKÓW ARCHITEKTURY I BUDOWNICTWA

**EREM NR 12**

FUNDACJA: **KAROL FERDYNAND WAZA** BISKUP PŁOCKI  
W ZESPOLE EREMITORIUM OO. KAMEDUŁÓW NA BIELANACH  
TZW. „GÓRY KRÓLEWSKIEJ” (EREMUS MONTIS REGII)

**W A R S Z A W A**

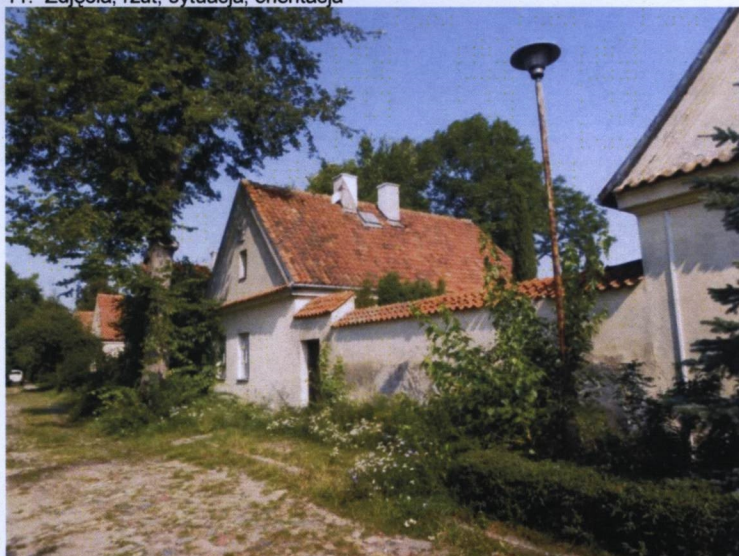
Elewacja południowa.

W elewacji południowej 2 okna przesunięte w kierunku tylnej elewacji, w szczycie okno poddasza, nad nim herb Wazów z białego marmuru. Do elewacji dochodzi mur południowy ogrodzenia ogródka z furtą w części wyższej przylegającej do eremu.

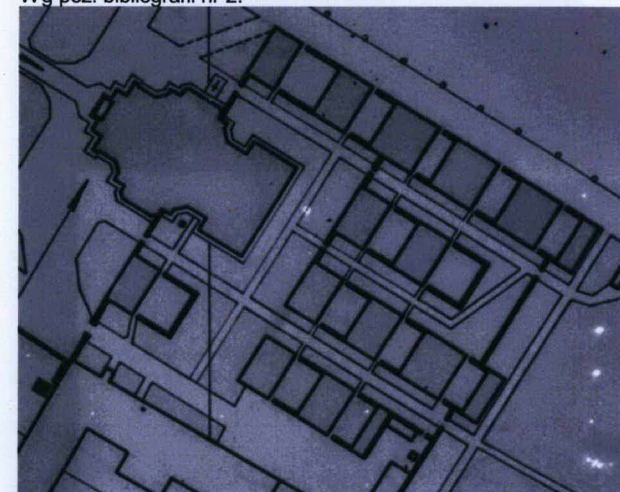
Plan 2 –pomiar J. Jotkiewicz, 1939 r.  
Archiwum IS PAN , sygn. 44581

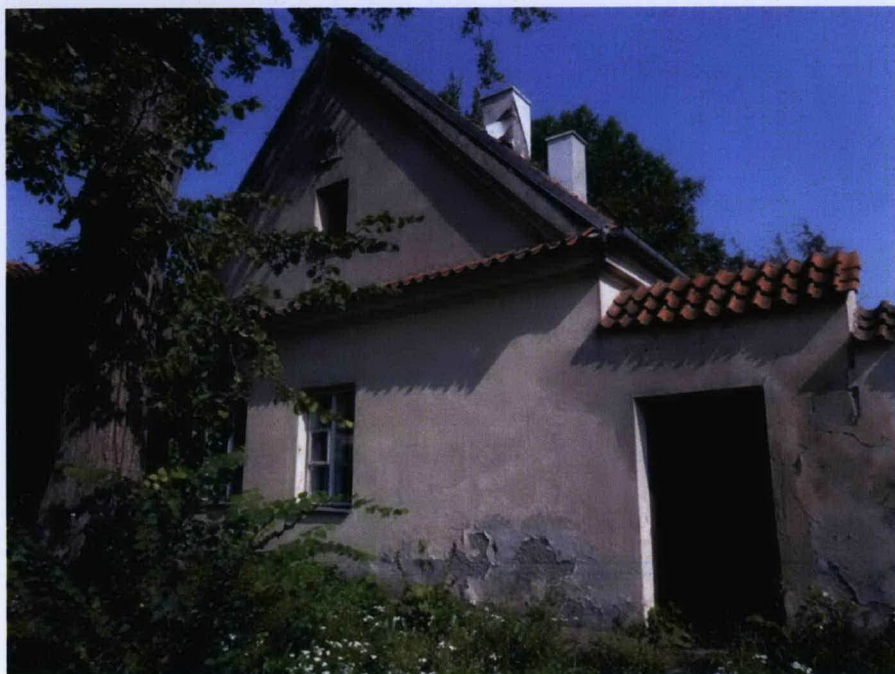
Elewacja południowa.

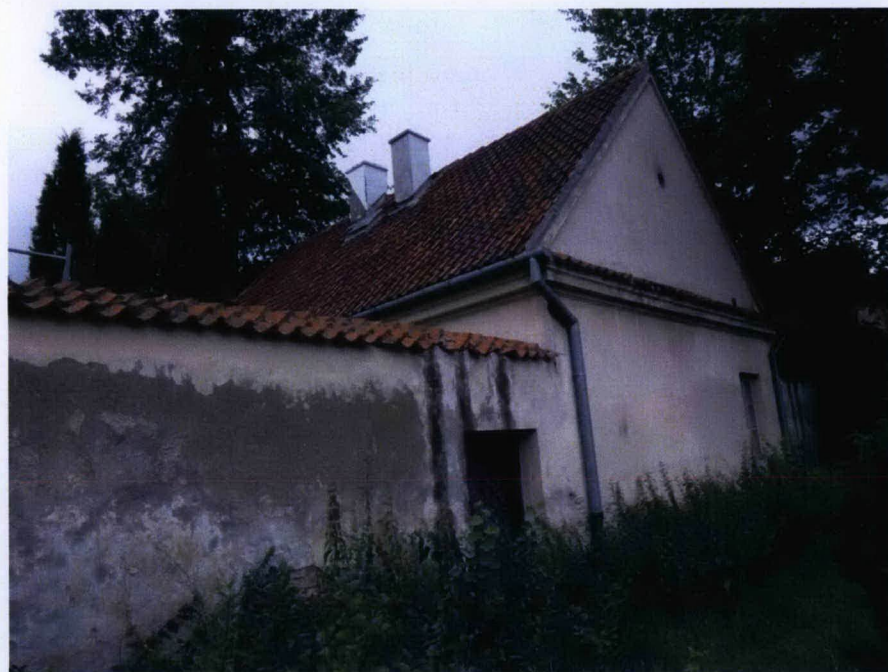
Elewacja północna.

W elewacji północnej 1 okno przesunięte w kierunku tylnej elewacji, w szczycie otwór okrągły, do elewacji dochodzi mur z furtą w części przylegającej do frontu eremu.

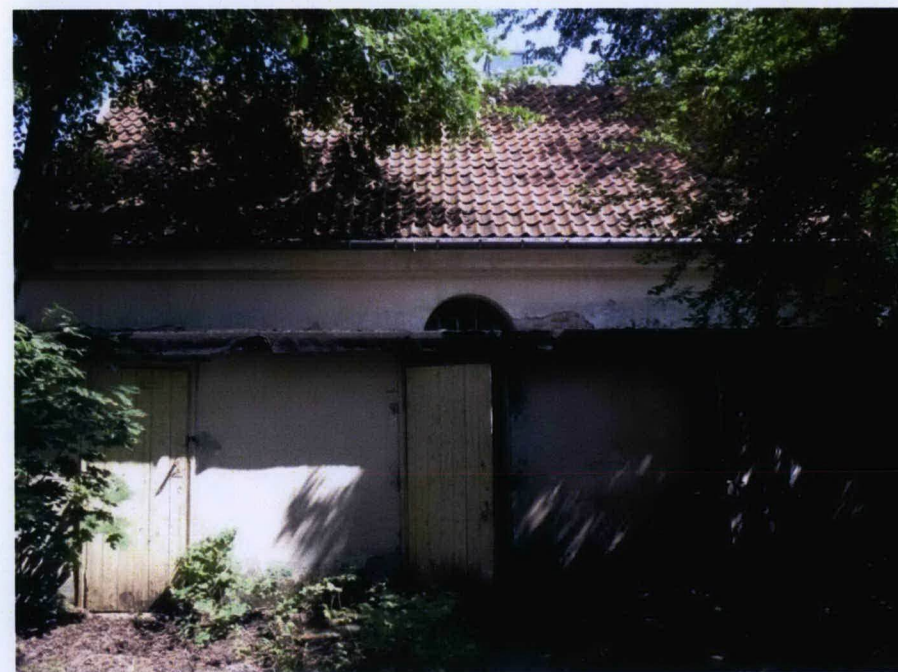
Elewacja zachodnia – widok z terenu eremu nr 11.

Elewacja zachodnia z umieszczonym wysoko oknem półkolistym, zasłonięta częściowo przylegającym bud. gosp. eremu 11.

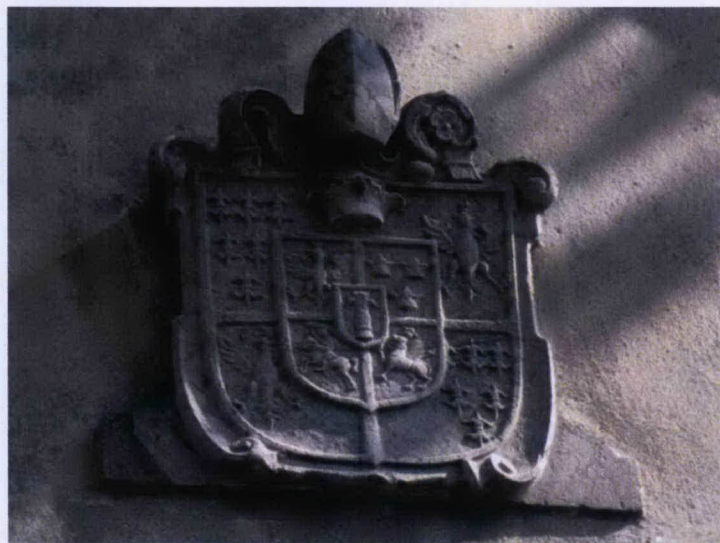
Marmurowy herb Wazów w szczycie południowym.

**Erem nr 12** – fundacji biskupa płockiego Karola Ferdynanda Wazy, o czym świadczy zamieszczony na elewacji południowej kartusz z herbem Wazów.

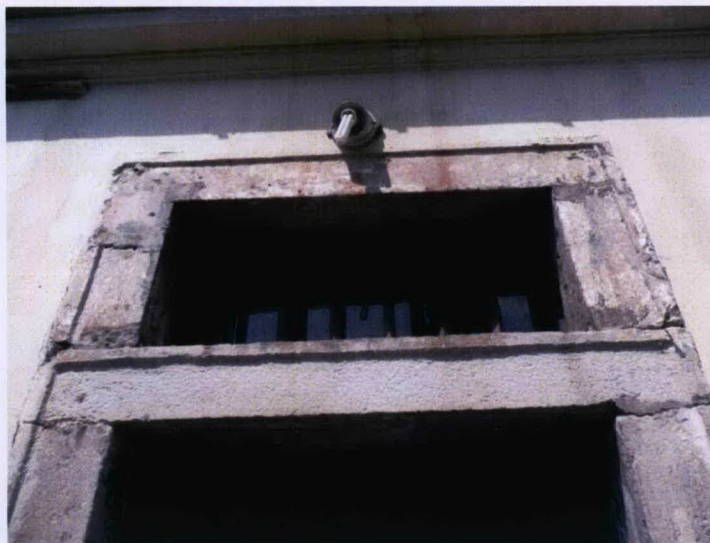
Stan zachowania elementów portalu z piaskowca.

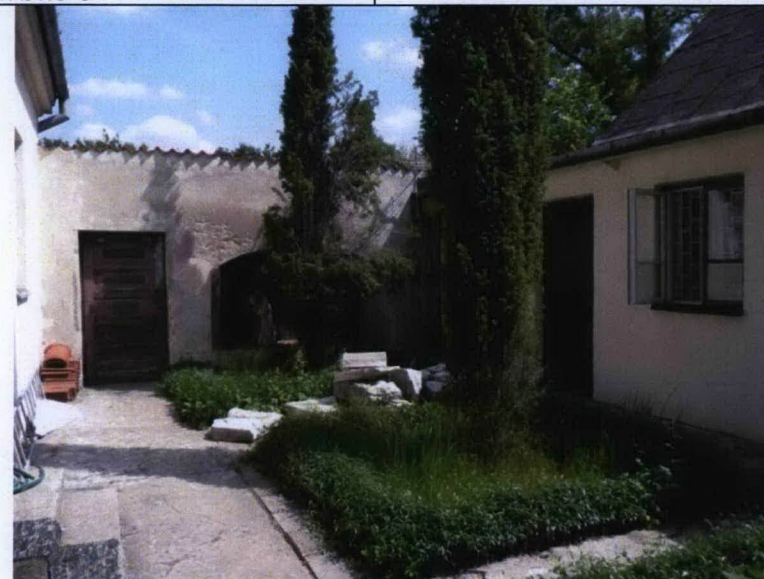
Widok ogródka w kierunku północnym.

Mur północny posiada furtę i 1 wnękę ( pozostałe zamurowane w obrębie bud. gosp.) podczas gdy na pomiarze z 1865 r. nie posiada furty lecz 5 wnęk – podobnie jak pozostałe eremy rzędu północnego nie posiadające wyjść w kierunku Wisły. Mur południowy z furtą ma zachowaną 1 wnękę (pozostałe zamurowane w obrębie bud. gosp.), wg pomiaru z 1865 r. –istniały 4.

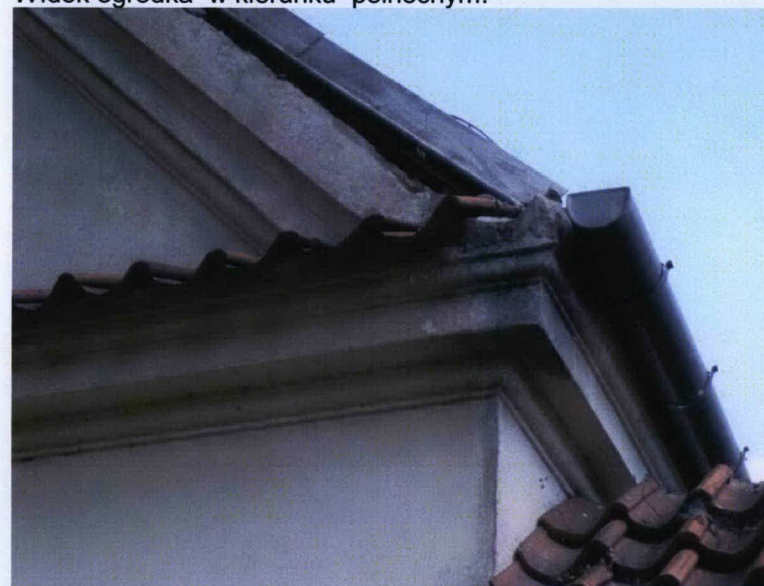
Detal gzymsów.

Gzyms podokapowy z profilem ciągnionym, na elewacjach szczytowych z nakrywą z dachówki. Gzymsy obramienia szczytu w elewacji południowej nawiązują do gzymsu głównego, w elewacji północnej – gzyms uproszczony do jednej odsadzki.

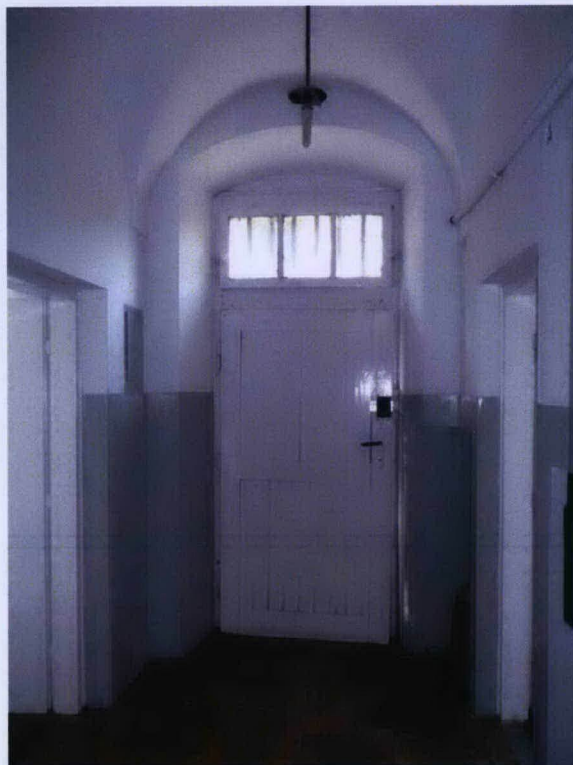
Wnętrze sieni z drzwiami wejściowymi.

Drzwi zewnętrzne drewniane na konstrukcji ramowo - deskowej, opierzone deskami – wzór w 2 romby - ciemny brąz, od wnętrza – malowane na biało. Stopnie w wejściu – betonowe.

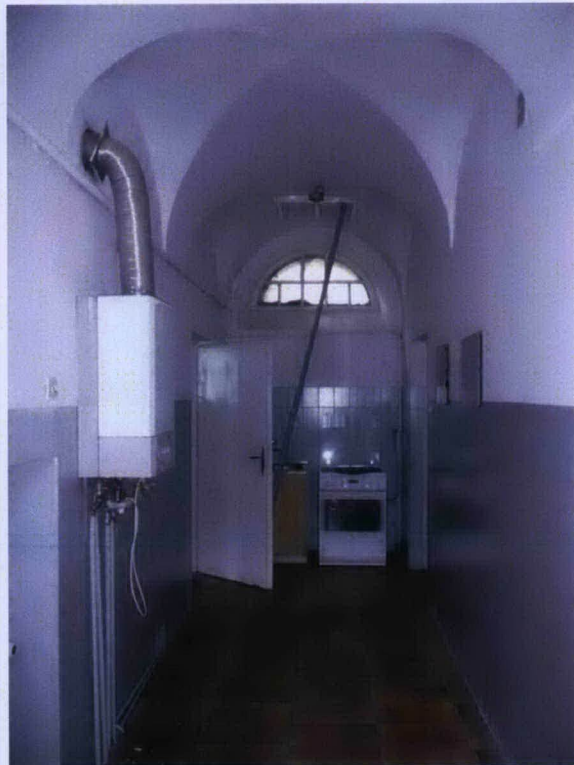
Sklepiąca sień – widok w kierunku zachodnim.

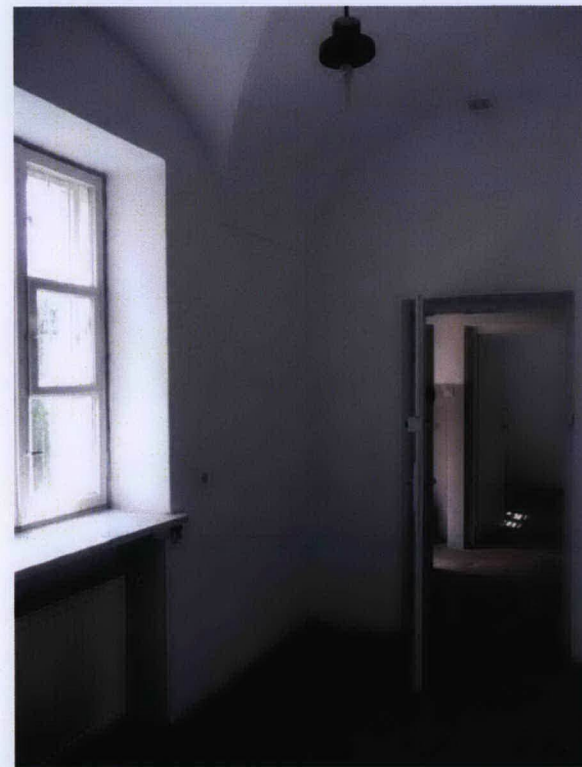
Kaplica – pom. nr 5 - zachowane sklepienie.

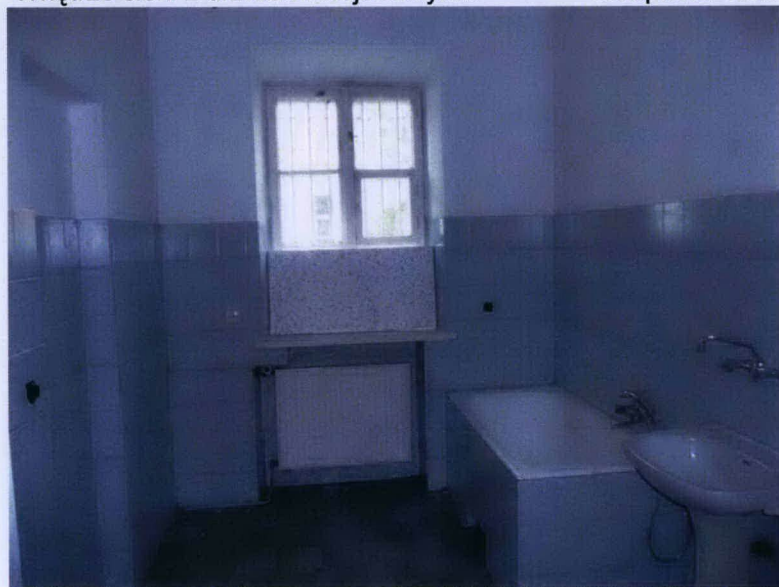
„Schowanie” – pom. łazienki nr 3.

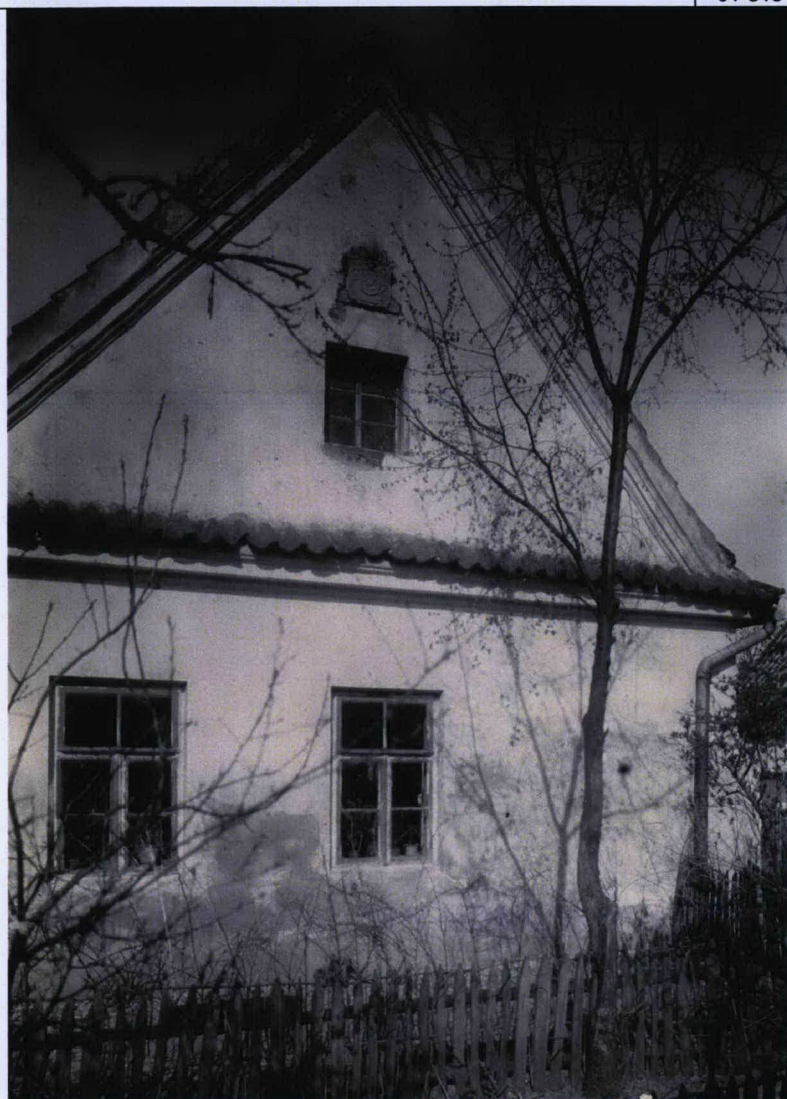
Elewacja południowa 1914 r. - fot. S. N. Sowiński  
IS PAN pozytywy TONZ sygn. BR0000006580a

W roku 1914 posiada okna ze ślemieniem istniejące na pewno do 1959 r., wymiana ok. 1965 na okna obecne.

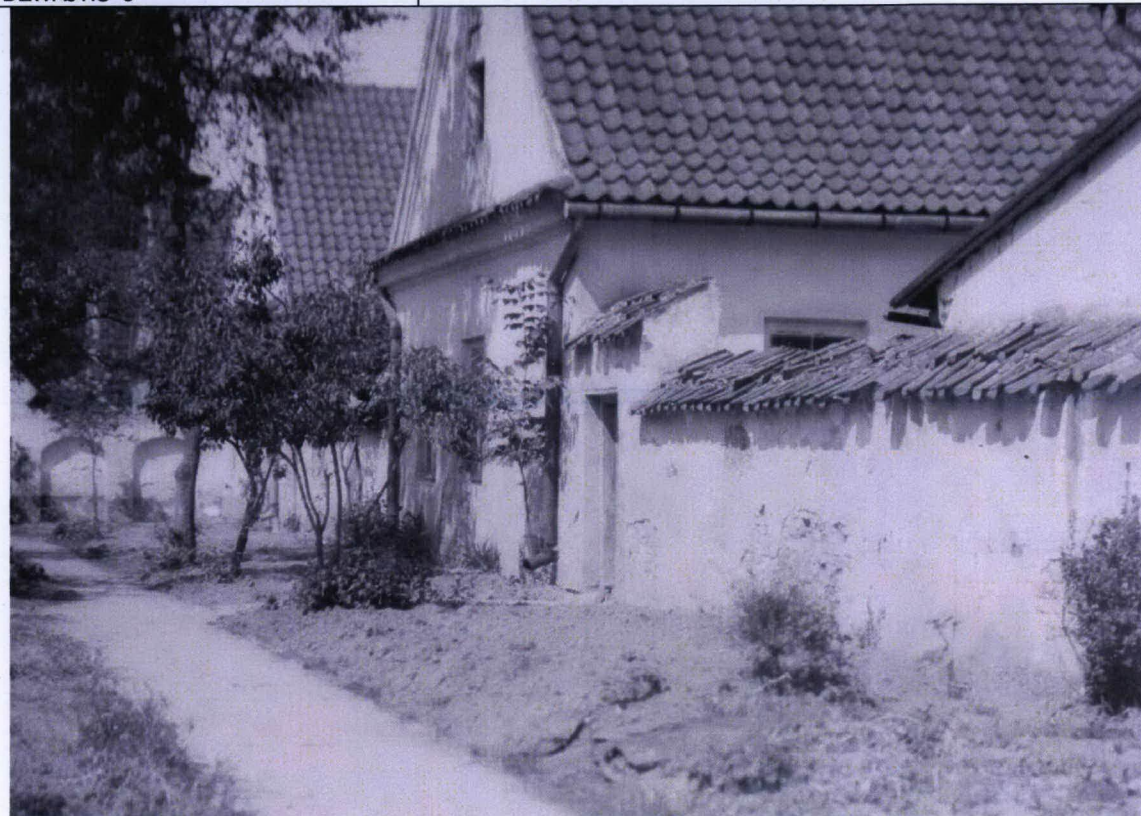
Widok od południa na erem 11 z murem oddzielającym nowicjat,  
fot. Z. Marcinkowski 1904-39(?)  
Archiwum Państwowe m.st. Warszawy , Zbiór fotografii Z. Marcinkowskiego ,sygn. 1976(4)

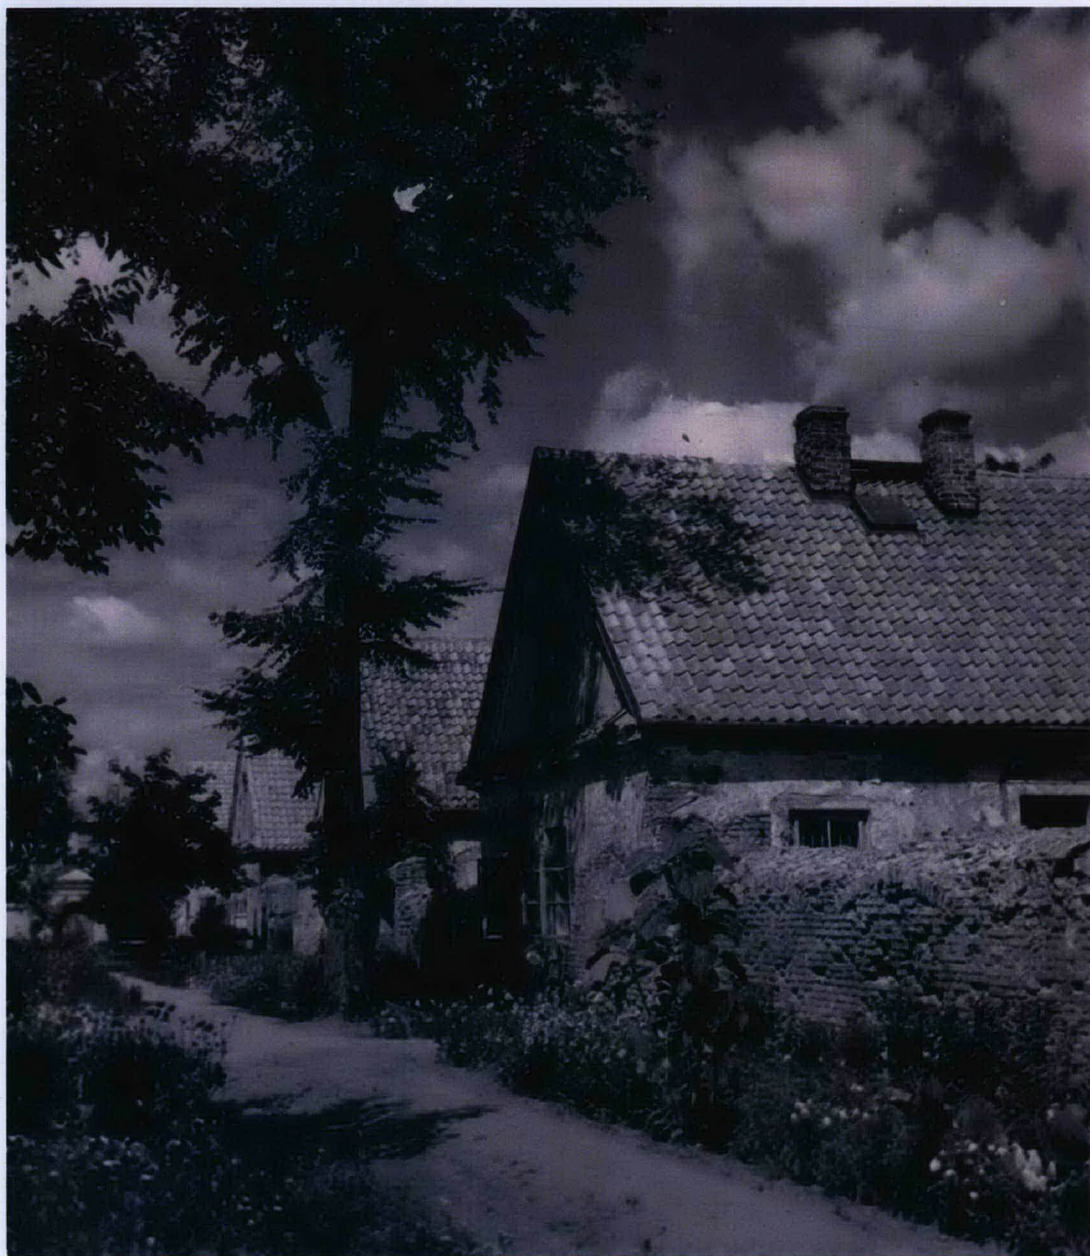
Widok od południa – stan zniszczeń w 1952 r. okna ze ślemieniem  
- fot. R. Wojciechowski IS PAN teczka W68 pozytyw 30\_41,

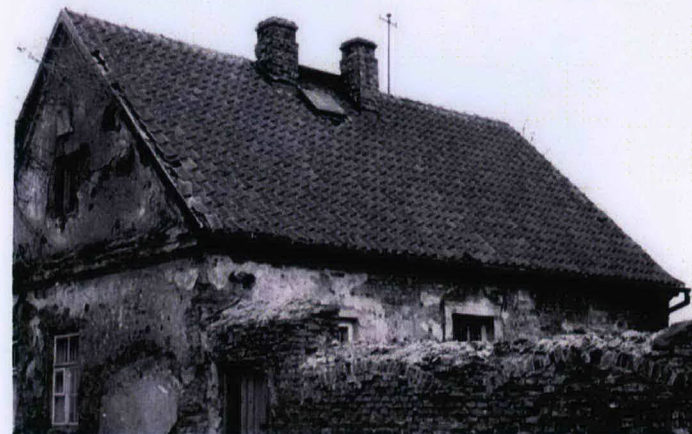
Widok od południa - stan w 10.1959 r.  
Archiwum NID- „Zielona karta eremu nr 12 „ aut. B. Kaczyńska.

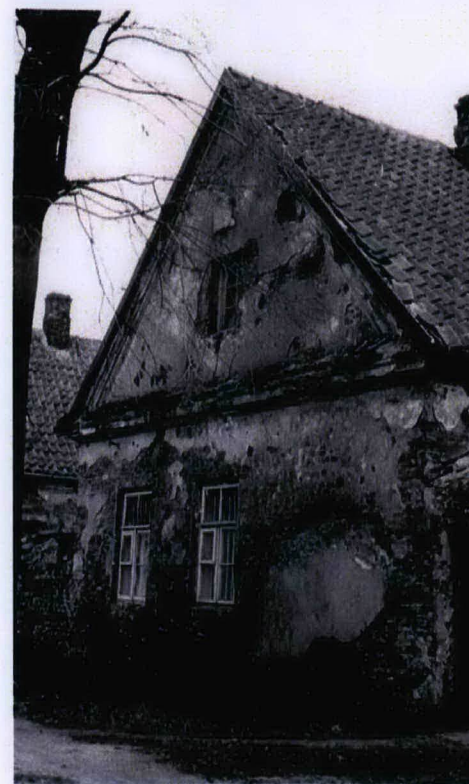
Elewacja południowa - stan w 10.1959 r.  
Archiwum NID- „Zielona karta eremu nr 12 „ aut. B. Kaczyńska.
