## KARTA EWIDENCYJNA ZABYTKÓW ARCHITEKTURY I BUDOWNICTWA

**EREM NR 13**

FUNDACJA: MICHAŁ ANTONI HACKI OPAT OLIWSKI  
W ZESPOLE EREMITORIUM OO. KAMEDUŁÓW NA BIELANACH  
TZW. „GÓRY KRÓLEWSKIEJ” ( EREMUS MONTIS REGII)

**W A R S Z A W A**

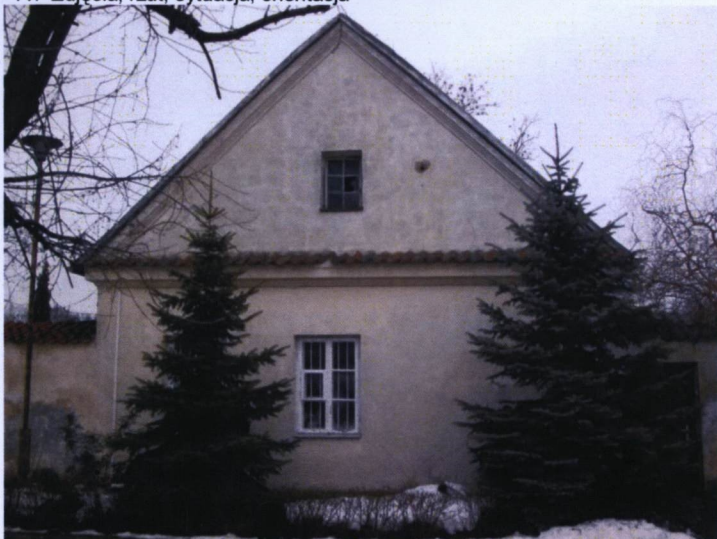
Elewacja południowa – 01.2011 – archiwum autora.

W elewacji południowej 2 okna przesunięte w kierunku tylnej elewacji, w szczycie okno poddasza, do elewacji dochodzi mur z furtą w części przylegającej do frontu eremu.

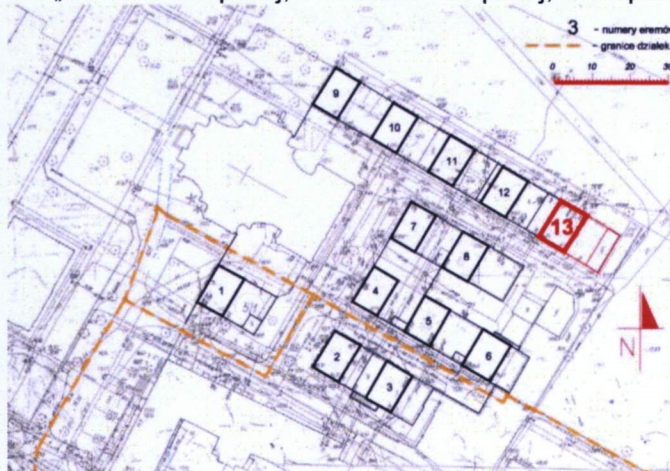
Sytuacja – skala przybliżona 1 : 2000

Od wschodu ogródek wewnętrzny na planie prostokąta wydzielony murami, w murach północnym i południowym nisze przesklepione odcinkowo oraz wejścia furtami w partiach podwyższonego muru. Od wschodu ograniczony powojennym budynkiem gospodarczym.

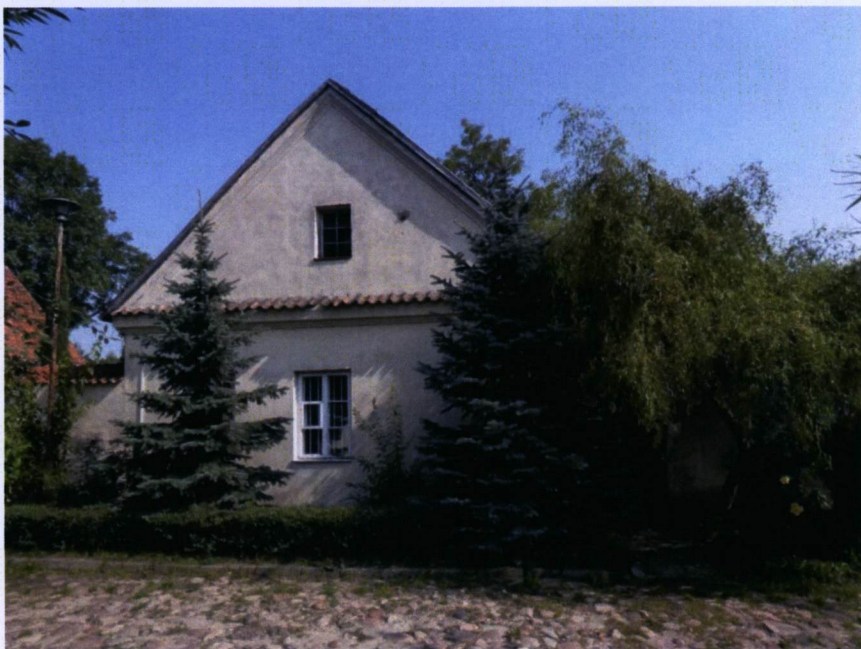
Elewacja południowa.

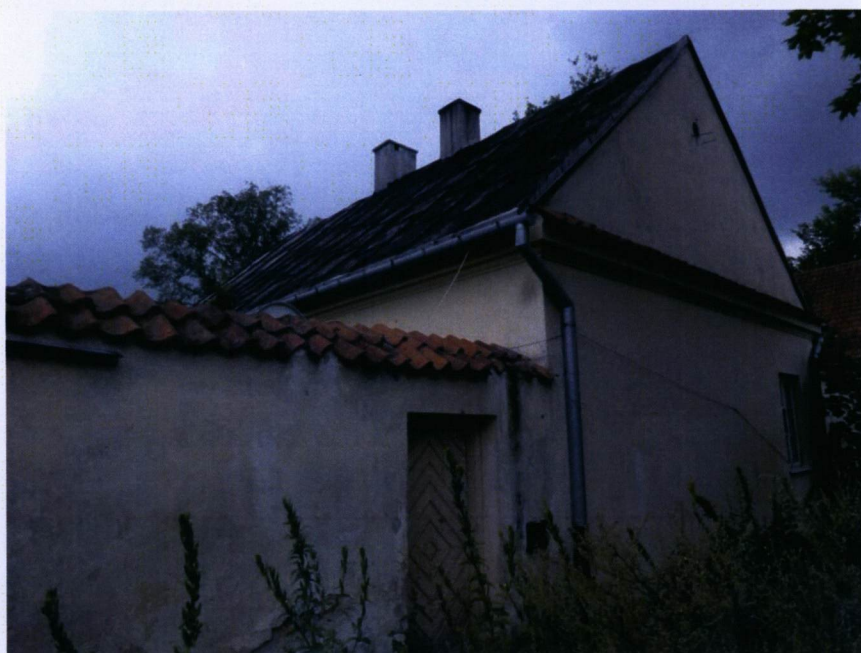
Elewacja północna.

W elewacji północnej 1 okno przesunięte w kierunku tylnej elewacji, w szczycie otwór okrągły, do elewacji dochodzi mur z furtą w części przylegającej do frontu eremu.

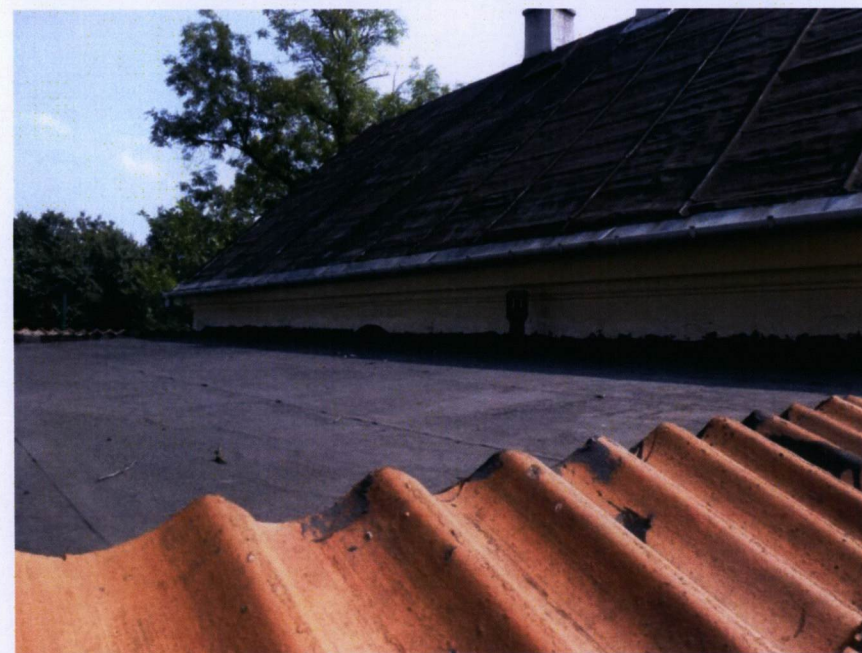
Elewacja zachodnia – widok ponad dachem przybudówki na terenie eremu nr 12.

Elewacja zachodnia z umieszczonym wysoko oknem kwadratowym, zasłonięta przylegającym budynkiem gospodarczym eremu 12.

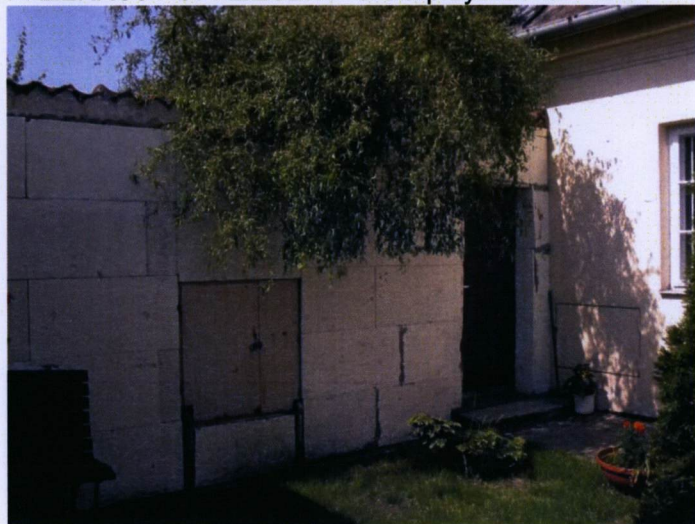
Widok muru południowego od wnętrza  
– widoczne docieplenie i skrzynka gazowa.

**Mury zewnętrzne ogródka** – z cegły pełnej ceramicznej gr. ok.52 cm, obustronnie tynkowane, w murach nisze sklepione odcinkowo, mur południowy od wnętrza obłożony styropianem, mury nakryte dachówką esówką ze spadkiem na zewnątrz. Budynek gospodarczy murowany, parterowy z dachem pulpitowym – od wschodu – w miejscu d. muru ogrodzenia.

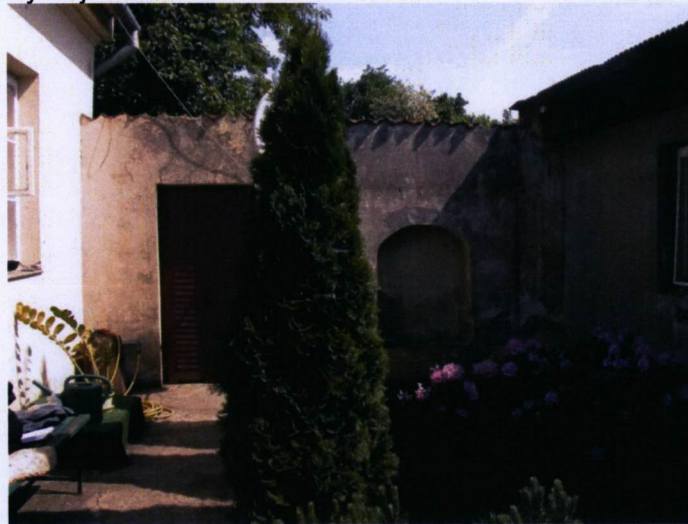
Widok ogródka w kierunku północnym.

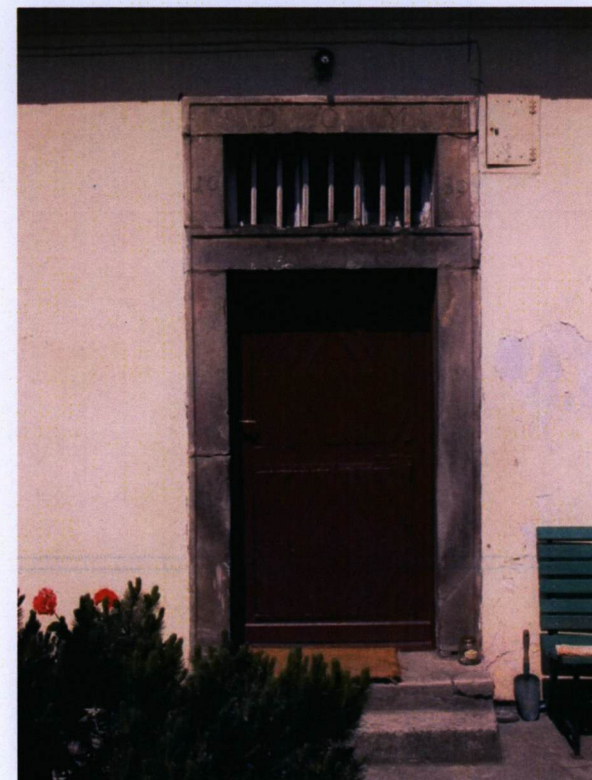
Portal drzwi wejściowych.

**Ściany zewnętrzne** – murowane z cegły pełnej ceramicznej na zaprawie wapiennej gr. 62-66 cm obustronnie tynkowane. Szczyty poddasza od wnętrza nietynkowane, gzymsy przemurowane, w pozostałych partiach cegła barokowa w wątku główkowym. W ścianie wschodniej portal z ciosów piaskowca 20.5/20.5 cm z profilem brzegowym tworzący obramienie drzwi wejściowych i osobno naświetla z wykutym napisem patrz opis pkt.5.

**5. Elewacje.** Elewacja frontowa z wejściem na osi - drzwi z naświetlem w portalu z piaskowca – elementy kamienne z prostym profilem brzegowym. Na nadprożu naświetla litery D.O.M., na bocznych elementach pionowych data 16 – 89. Na nadprożu drzwi napis : MICHAEL ANTONIUS HACKI DEI GRATIA ABBAS OLIVIENSIS.

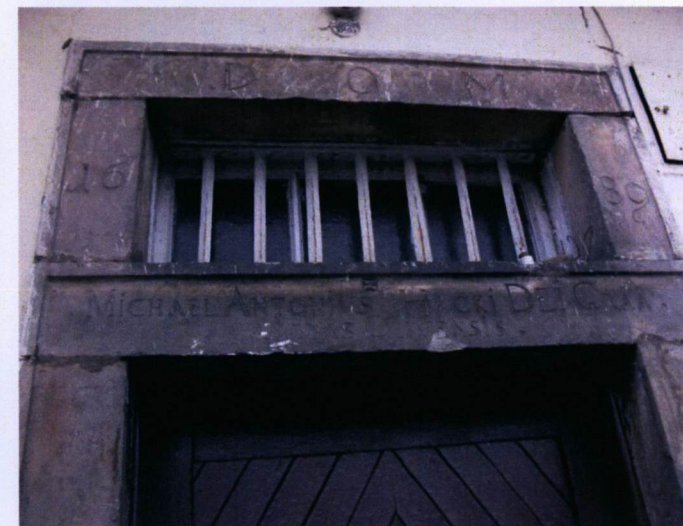
Detal portalu z napisem.

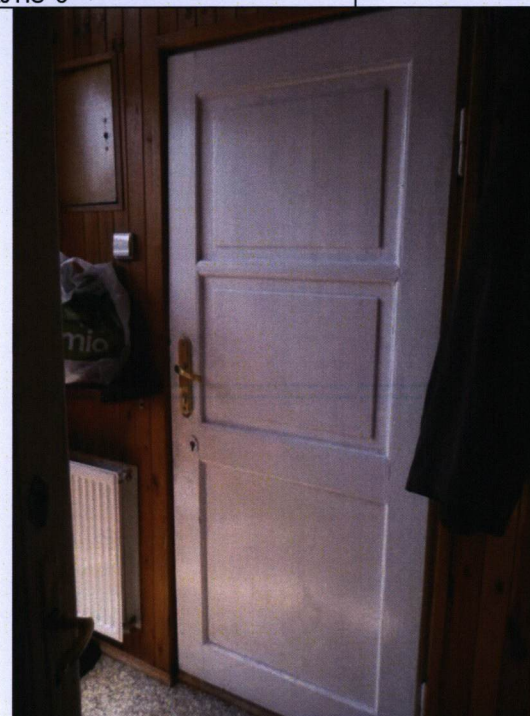
Stolarka wewnętrzna w sieni.

Drzwi wewnętrzne w parterze – płytowe wtórne w kolorze białym, do łazienki – 3 płycinowe, białe.

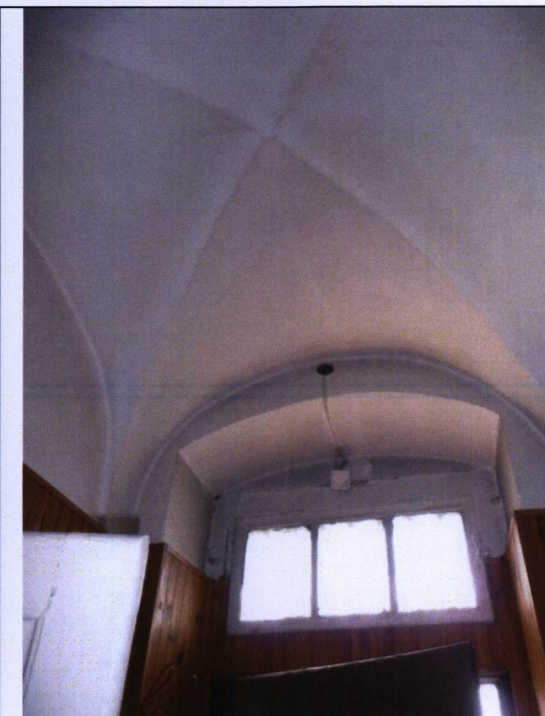
Sklepienie krzyżowe w sieni.

**Sklepienia** – zachowane oryginalne - nad pom. (1, 1a,1b) w sieni - 3 przęsła sklepień krzyżowych na łuku pełnym, w pom. (4) sklepienie klasztorne z lunetami w narożach- na łuku eliptycznym, w pom. (5) – sklepienie kolebkowe ze sklepieniem krzyżowym w osi okna- na łuku pełnym.

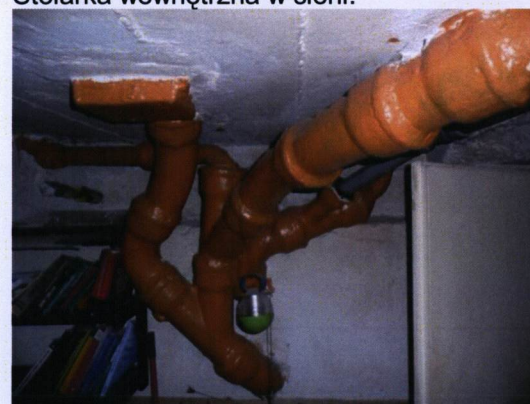
Strop żelbetowy w piwnicy i kanalizacja.

**Stropy** - nad pom. (2,3) stropy ogniotrwałe ( typu Kleina), półokrągła faseta. W piwnicach stropy ogniotrwałe prawdopodobnie żelbetowe, pod sienią – strop żelbetowy.

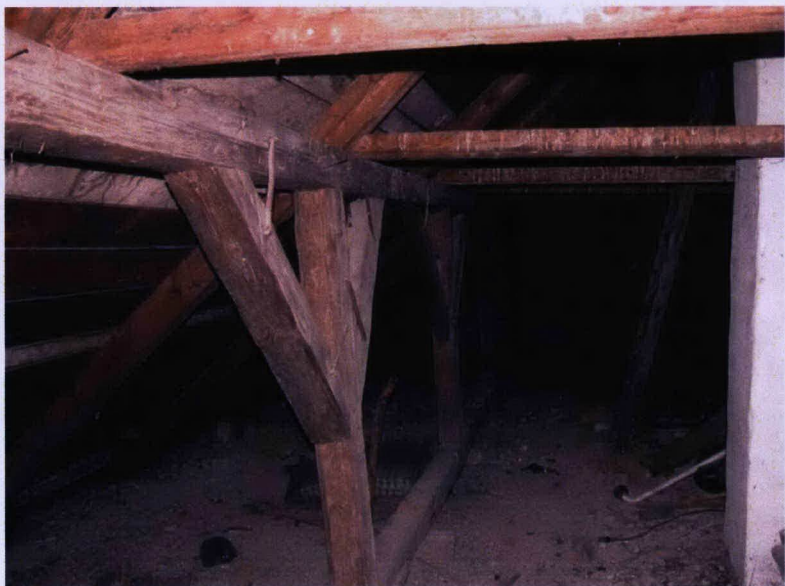
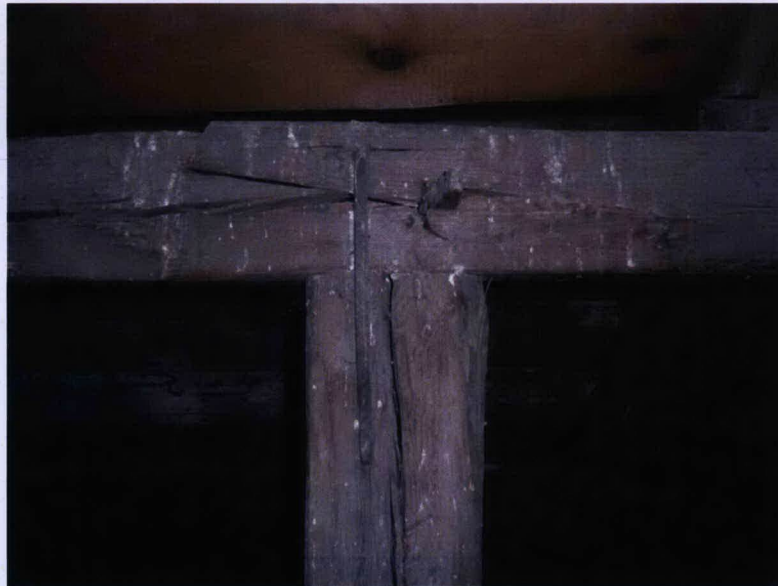
Więźba krokwiowo-jętkowa dwustolcowa – elementy wtórnie użyte (?), detal złącza wzdłużnego płatwi.

**Więźba dachowa** – drewniana krokwiowo-jętkowa 2 stolcowa, bez przypustnic, Słupy 14/14, miecze 14/14, płatwie 14/14, krokwie – 14/14, jętki 8/8, podwaliny 14/14, namurnice 20/?. Elementy tarte mechanicznie, złącza na nakładki, czopy ukryte, klamry stalowe. Elementy stolca starsze, posiadają ciesielskie znaki montażowe. Wygląda na powojenną z zastosowaniem wtórnie użytych elementów.

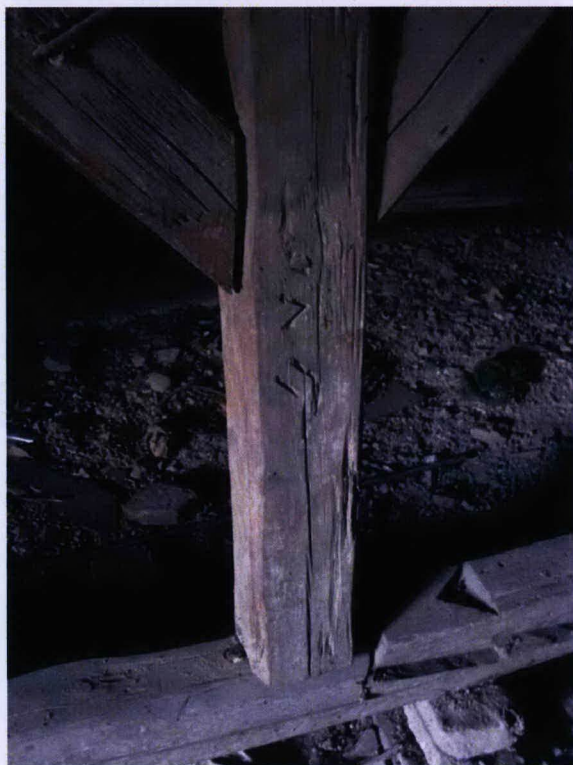
Ciesielskie znaki montażowe na słupach stolca.

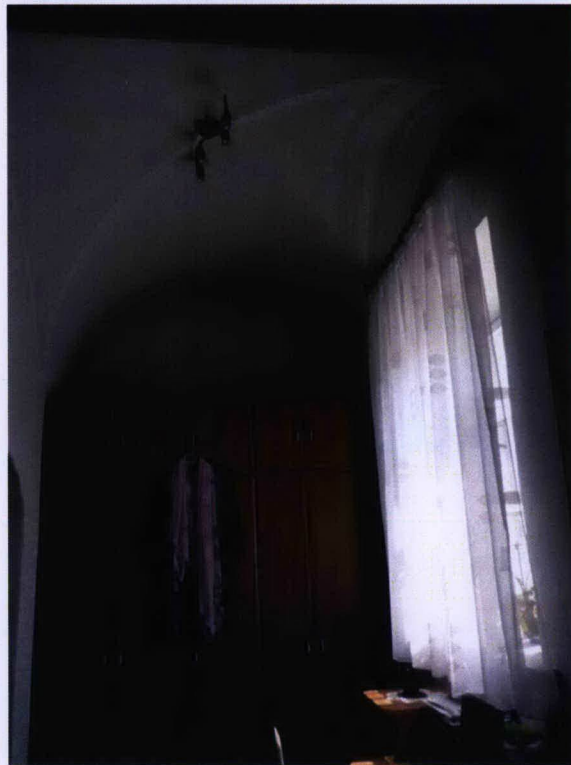
Sklepienie w kaplicy – pom. nr 5.

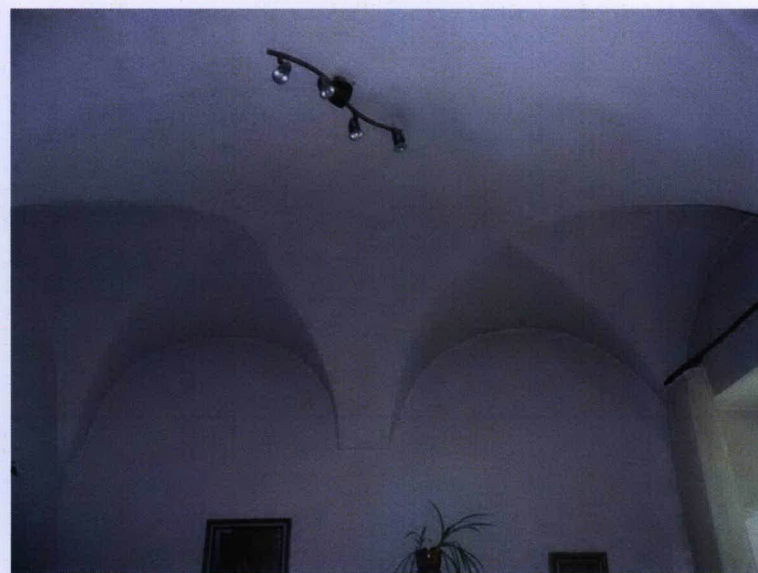
Sklepienie klasztorne z lunetami – drewnutnia pom.nr 4.

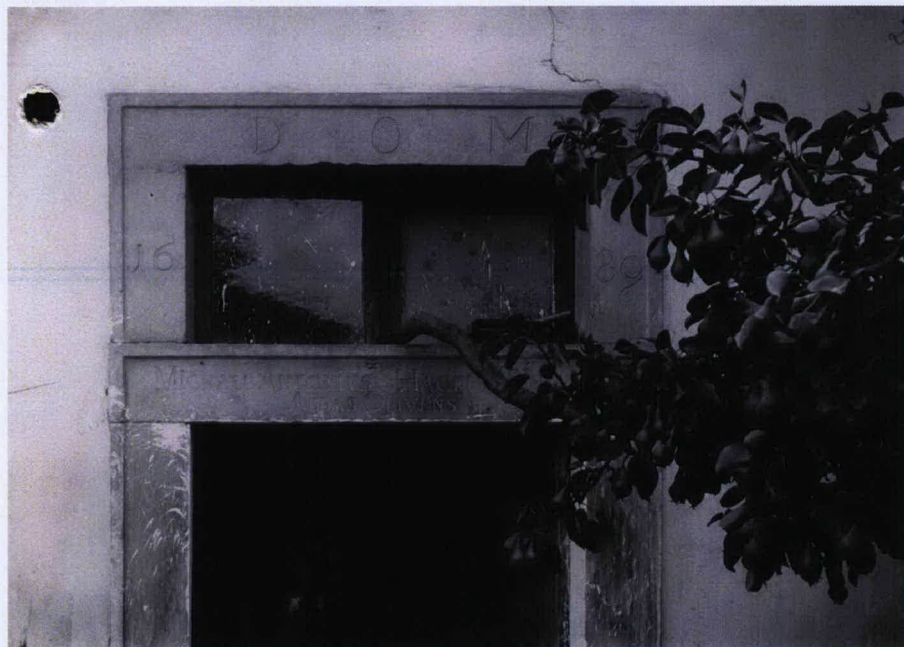
Portal z naświetlem w 1914, fot. S. N. Sowiński,  
IS PAN pozytywy TONZ sygn. BR0000006586

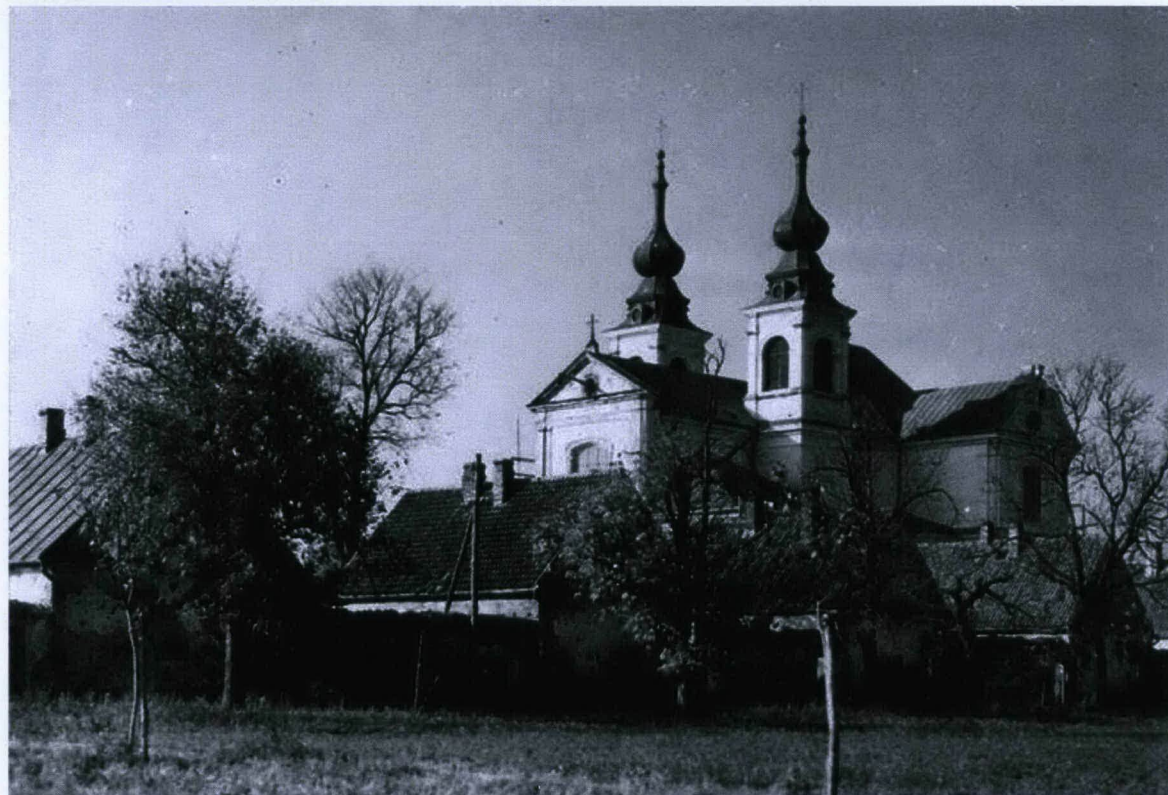
Widok na rząd północny eremów - widoczny erem 13 – kryty blachą  
i kolejno eremy 12, 11, 10, 9 – 1953 r., fot. A. Duszek

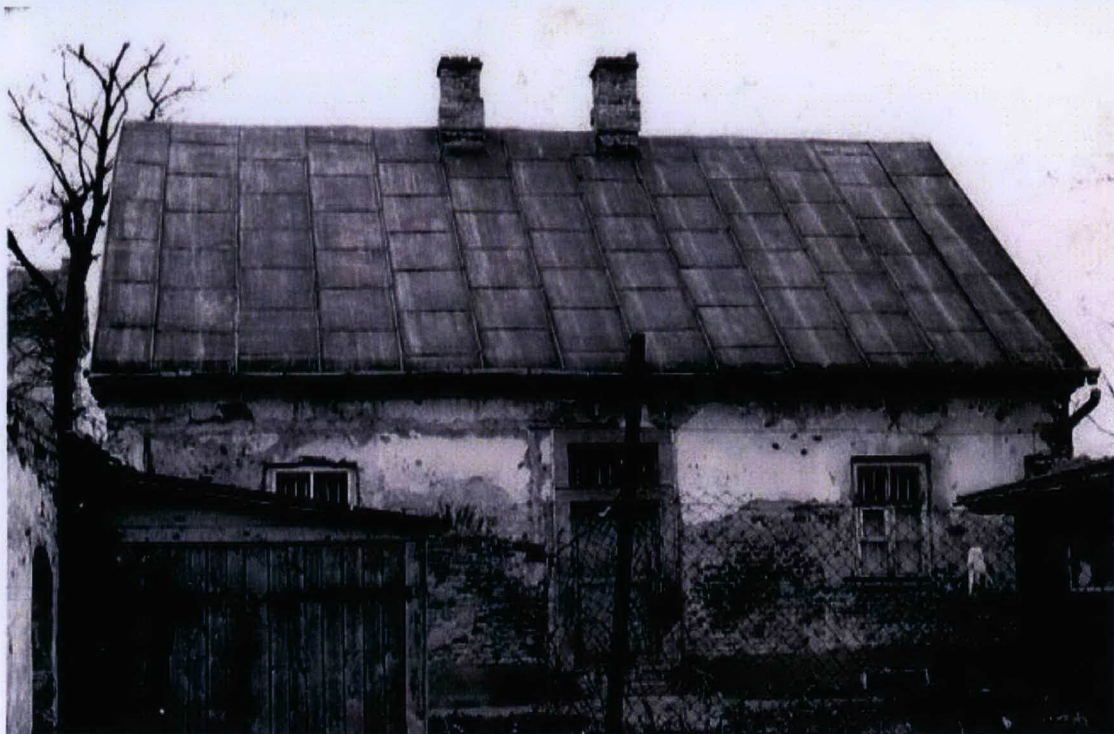
Elewacja wschodnia, brak muru wschodniego, zabudowania gospodarcze - stan w 10.1959 r.  
Archiwum NID- „Zielona karta eremu nr 13” aut. B. Kaczyńska.

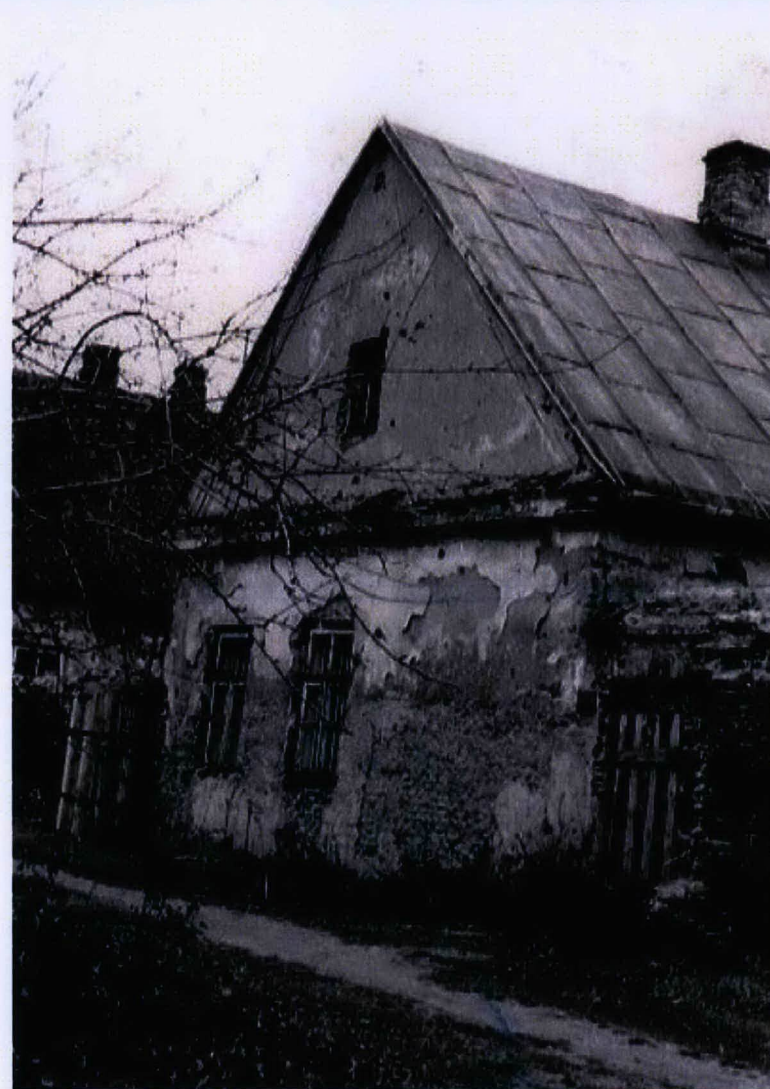
Elewacja południowa - stan w 10.1959 r.  
Archiwum NID- „Zielona karta eremu nr 13” aut. B. Kaczyńska.
