**OŚRODEK DOKUMENTACJI  
ZABYTKÓW W WARSZAWIE**

KARTA EWIDENCYJNA ZABYTKÓW  
ARCHITEKTURY I BUDOWNICTWA

**KOŚCIÓŁ RZYM.-KAT. PAR. P.W. ŚW. TRÓJCY**

**WARSZAWA**

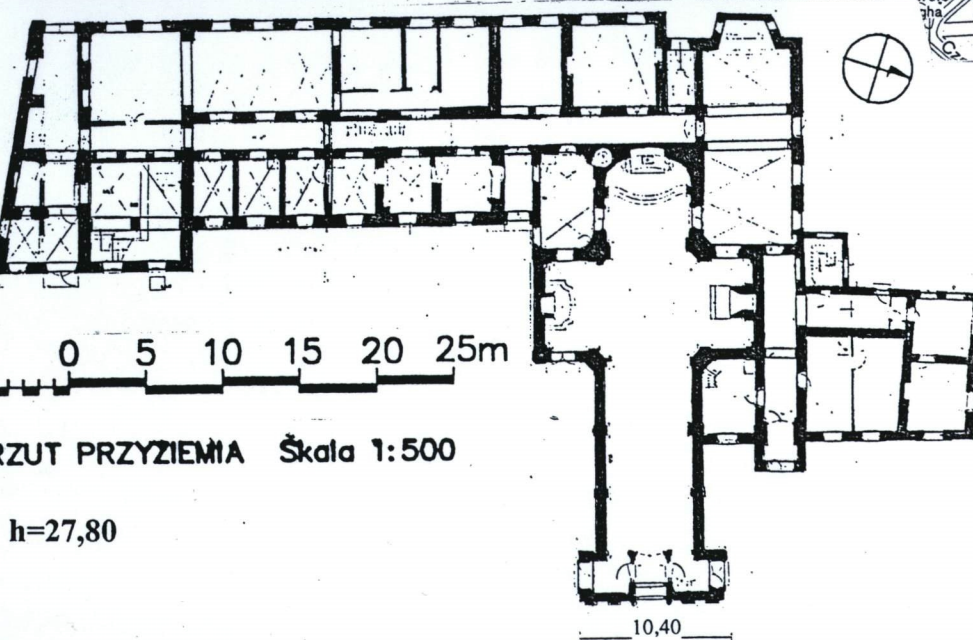
RZUT PRZYZIEMIA Skala 1:500

**RZUT:** jednonawowy, nawa i transept na planie krzyża łacińskiego, prezbiterium na planie prostokąta zakończone półkoliście, wycięte w grubości muru, od północy i od południa zabudowa klasztoru na rzucie wydłużonego prostokąta.

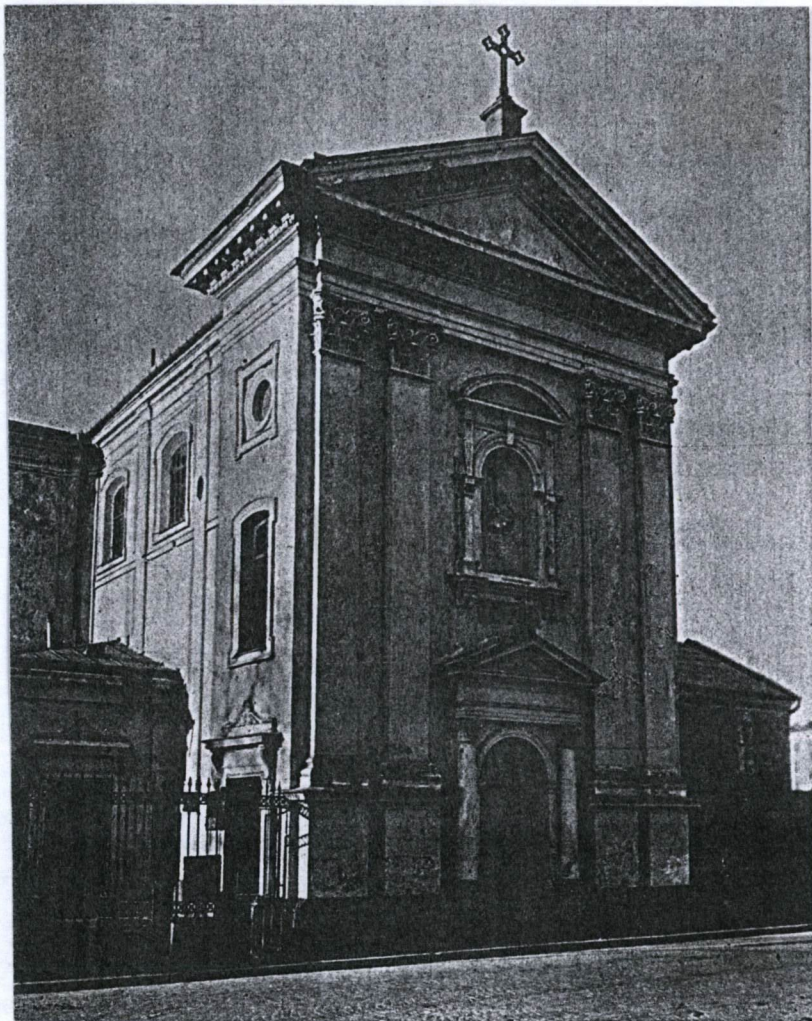
**FOT. 1 Widok fasady kościoła, stan przed 1939r.**  
**FOT. 2 Widok wnętrza kościoła, stan przed 1939r.**

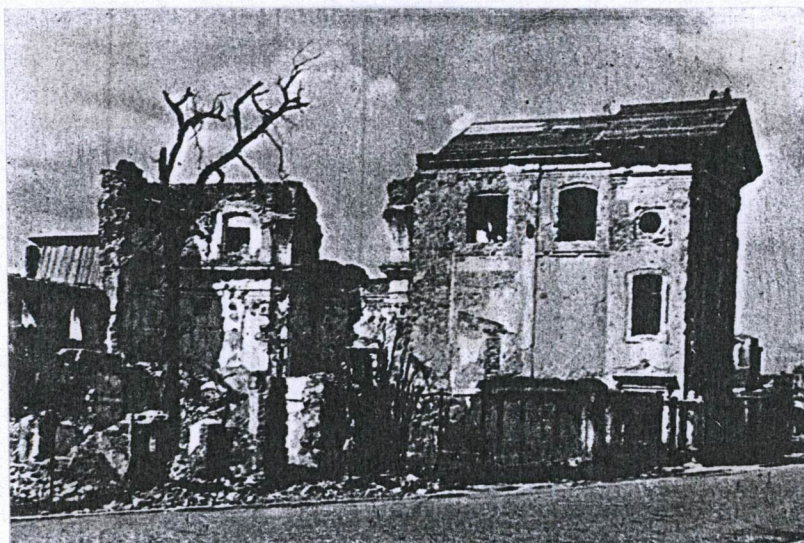
oraz zawaliła się część sklepień . Uszkodzenia te zdołano naprawić jeszcze w okresie okupacji. W czasie Powstania Warszawskiego kościół został kilkakrotnie trafiony bombami lotniczymi i pociskami artyleryjskimi i to zarówno ze strony niemieckiej jak i sowieckiej. Ze zburzonego kościoła udało się uratować figurę Chrystusa oraz niektóre rzeźby z ołtarzy.

**FOT. 3 Widok kościoła, stan 1945r.**

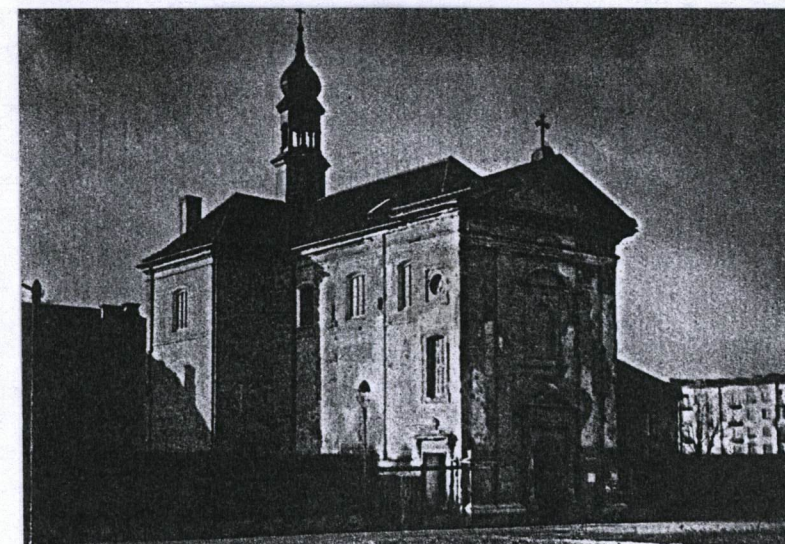
Odbudowę kościoła i przyległego skrzydła klasztoru rozpoczęto w roku 1946. Klasztor oddano do użytku w I poł. lat 50-tych XXw. natomiast prace wykończeniowe przy kościele trwały do połowy lat 60-tych. Projekt odbudowy kościoła oraz klasztoru był sporządzony przez prof. Stanisława Marzyńskiego.

**FOT. 4 Widok kościoła, stan pocz. lat 50-tych XXw.**

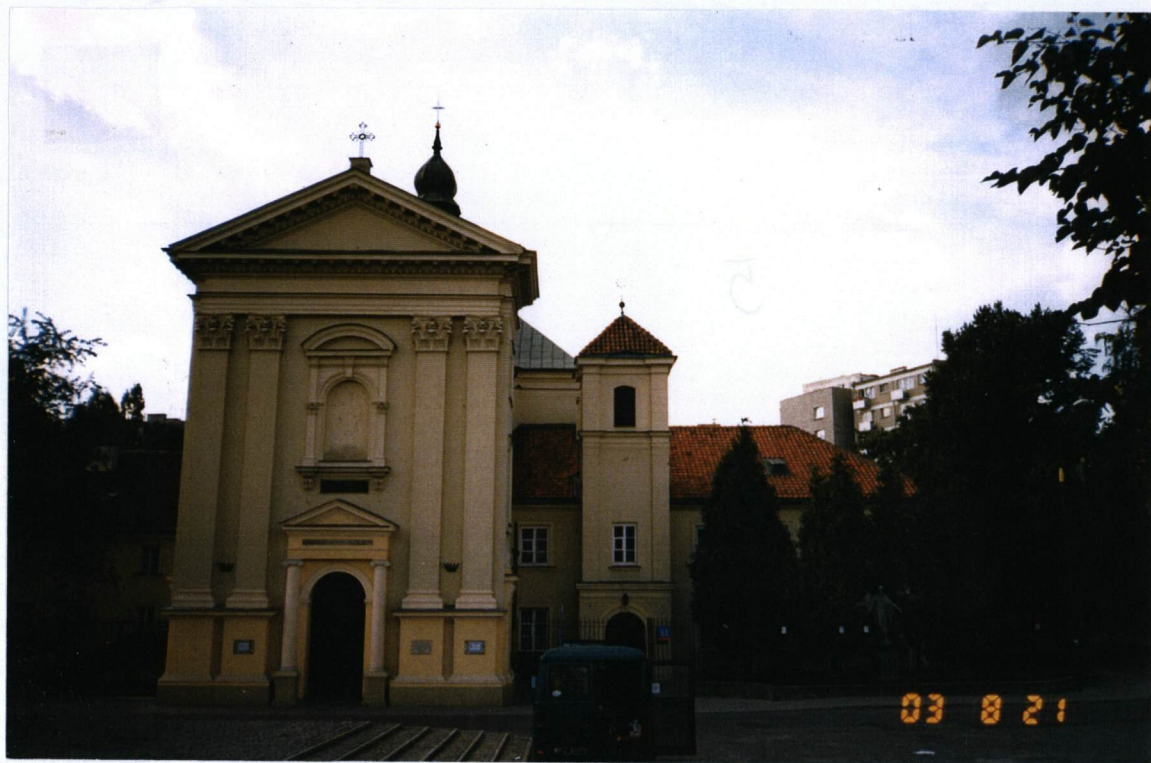
**ELEWACJE** : jednoosiowa fasada z wejściem głównym na osi zaakcentowanym portykiem wspartym na parze kolumn tokańskich i zwieńczonym krzyżem, ponad nim prostokątna blenda zamknięta półkoliście ujęta parą kolumn i rozczłonkowaną dekoracją architektoniczną, całość flankowana parami symetrycznie rozmieszczonych pilastrów z tokańskimi kapitelami, ponad nimi gzymsy koronujące i dalej tympanon z niewielkim okulusem w centralnym polu, całość zwieńczona krzyżem ustawionym na kamiennej podstawie, elewacja boczna - północno - zachodnia pięćosiowa wertykalnie podzielona pilastrami z pasami rozczłonkowanego belkowania, z wejściem bocznym w elewacji bocznej korpusu fasadowego; elewacja południowo - wschodnia sześćosiowa o dekoracji architektonicznej oraz artykulacji analogicznej do poprzedniej.

**FOT. 5 Widok fasady kościoła, stan sierpień 2003r.**  
**FOT. 6 Widok wejścia głównego, stan sierpień 2003r.**

20. Najpilniejsze postulaty konserwatorskie  Budynek kościoła znajduje się w dobrym stanie technicznym. Niestety bliskość Wisłostrady powoduje, że w samym kościele odczuwalne są drgania spowodowane nasilającym się ruchem samochodów. Skutkiem tego na sklepieniach pojawiają się pęknięcia. W związku z tym jest wymagane jest wykonanie ekspertyzy wskazująca przyczyny ich powstawania. Prac remontowych wymagają tynki na elewacji kościoła, które w chwili obecnej miejscami są spekane.

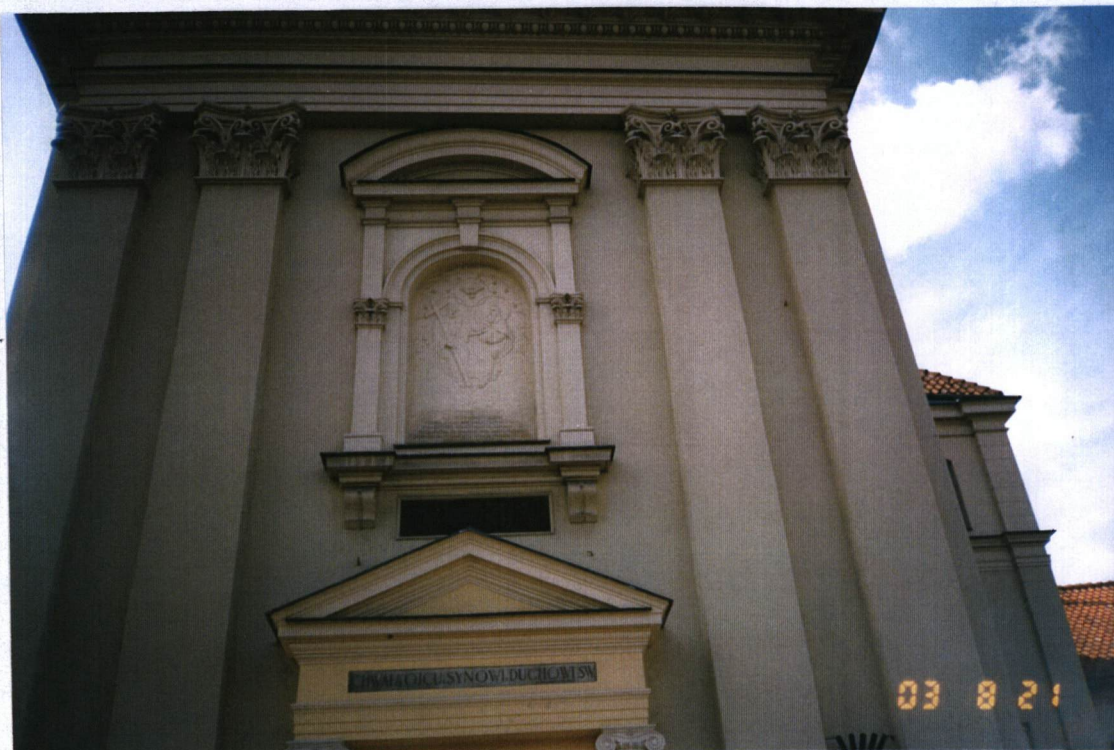
**FOT. 7 Fragment fasady kościoła, stan sierpień 2003r.**

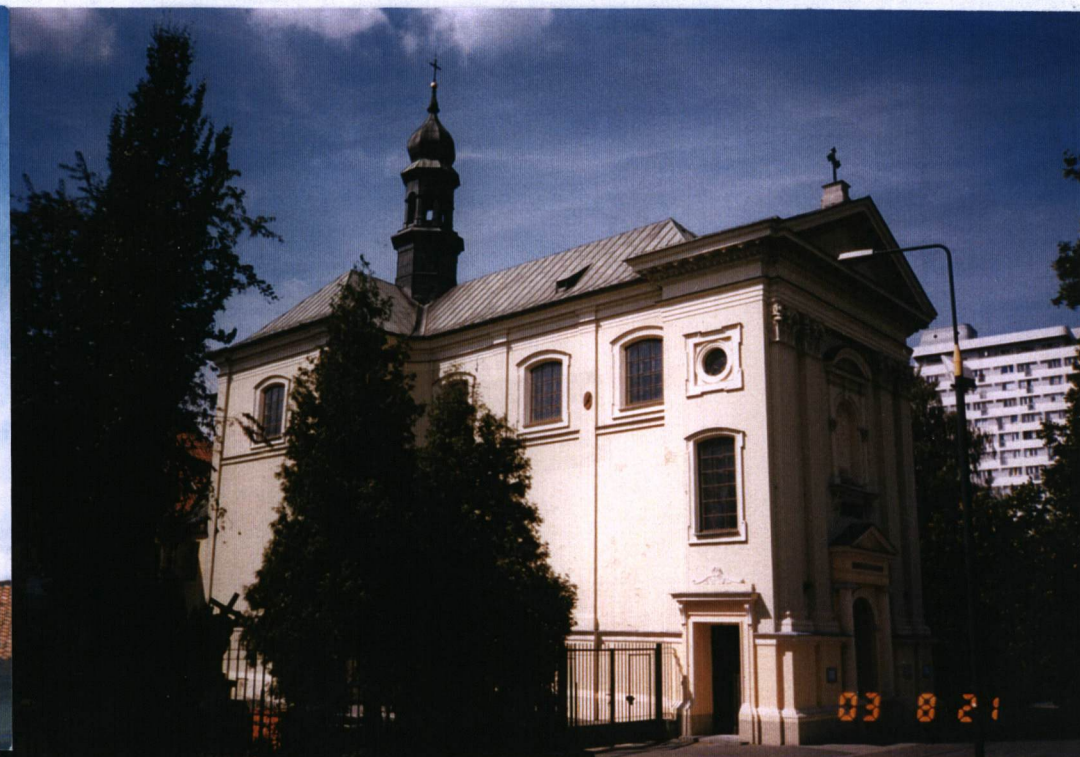
**FOT. 8 Widok elewacji bocznej, stan sierpień 2003r.**

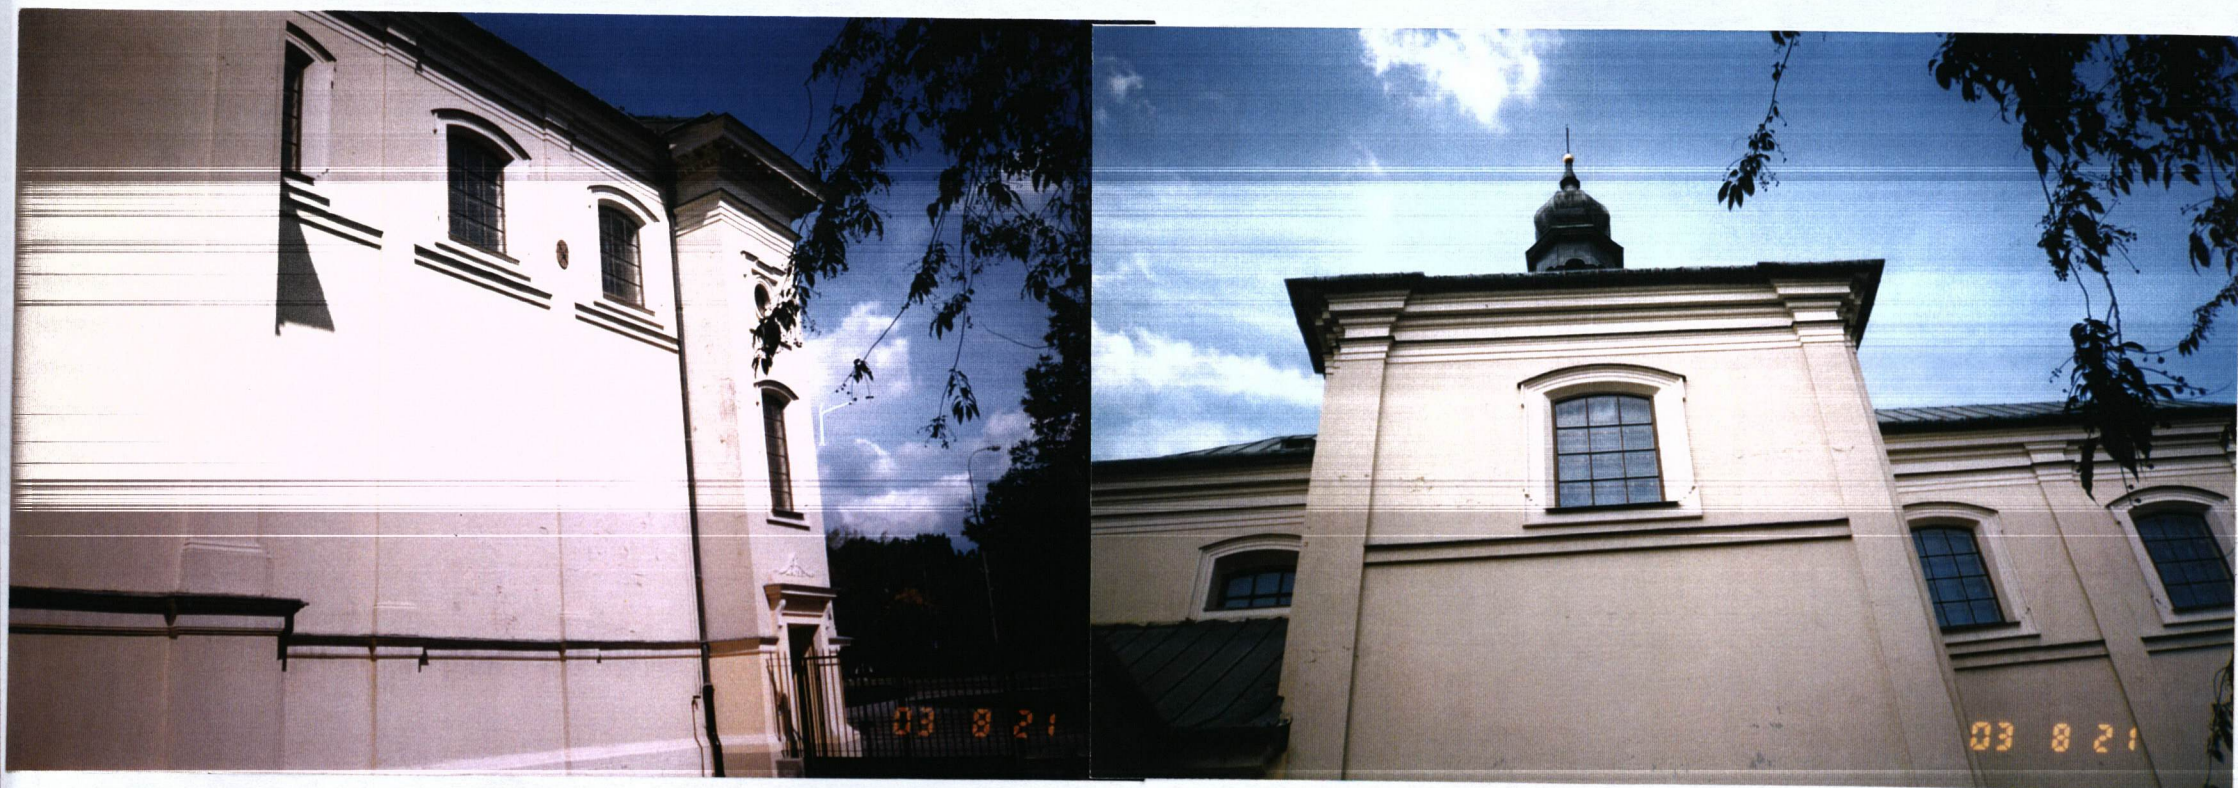
**WIEŻBA DACHOWA** - nad nawą i transeptem wspólna krokwiowo - płatwiowa na słupach, wzmocniona kleszczami, sygnatura na słupach z wieńcami, hełm - na krążynach.

**POKRYCIE DACHU** - dach dwuspadowy, nad nawą i transeptem blacha miedziana, w układzie pasowym ze stojącym rąbkiem.

**FOT. 14 Widok transeptu, stan sierpień 2003r.**

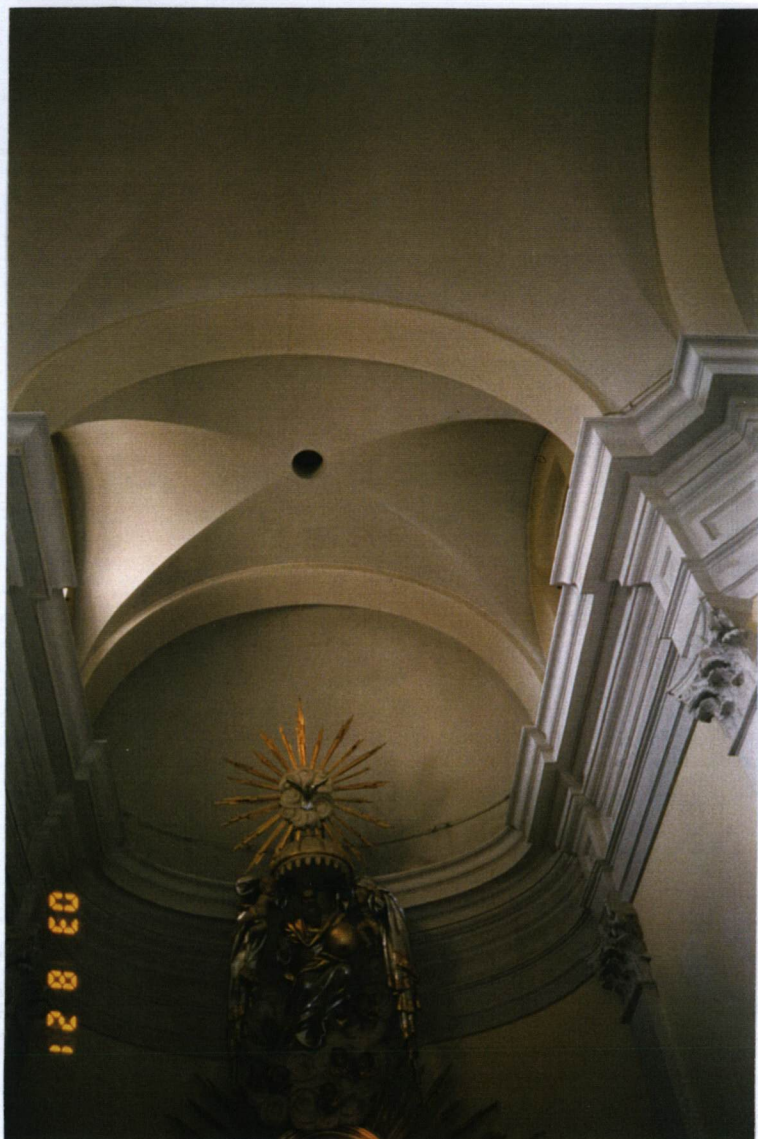
**SKLEPIENIA, STROPY** - nad nawą główną sklepienie krzyżowo - żebrowe na gurtach, wsparte na wzmocnionych żelbetowych belkach, w kruchcie strop żelbetowy, kasetonowy, pokryty tynkiem.

**FOT. 25** Fragment sklepienia nad prezbiterium, stan sierpień 2003r.  
**FOT. 26** Fragment sklepienia nad nawą, stan sierpień 2003r.
